**POLÍGON INDUSTRIAL LA LLANA**

## POLÍGON INDUSTRIAL LA LLANA

S'ha procedit a una inspecció visual de tot el polígon, amb presa de dades i fotografies, amb l'objectiu d'emetre el present informe relatiu a l'estat de la urbanització en les seves diferents components i partides.

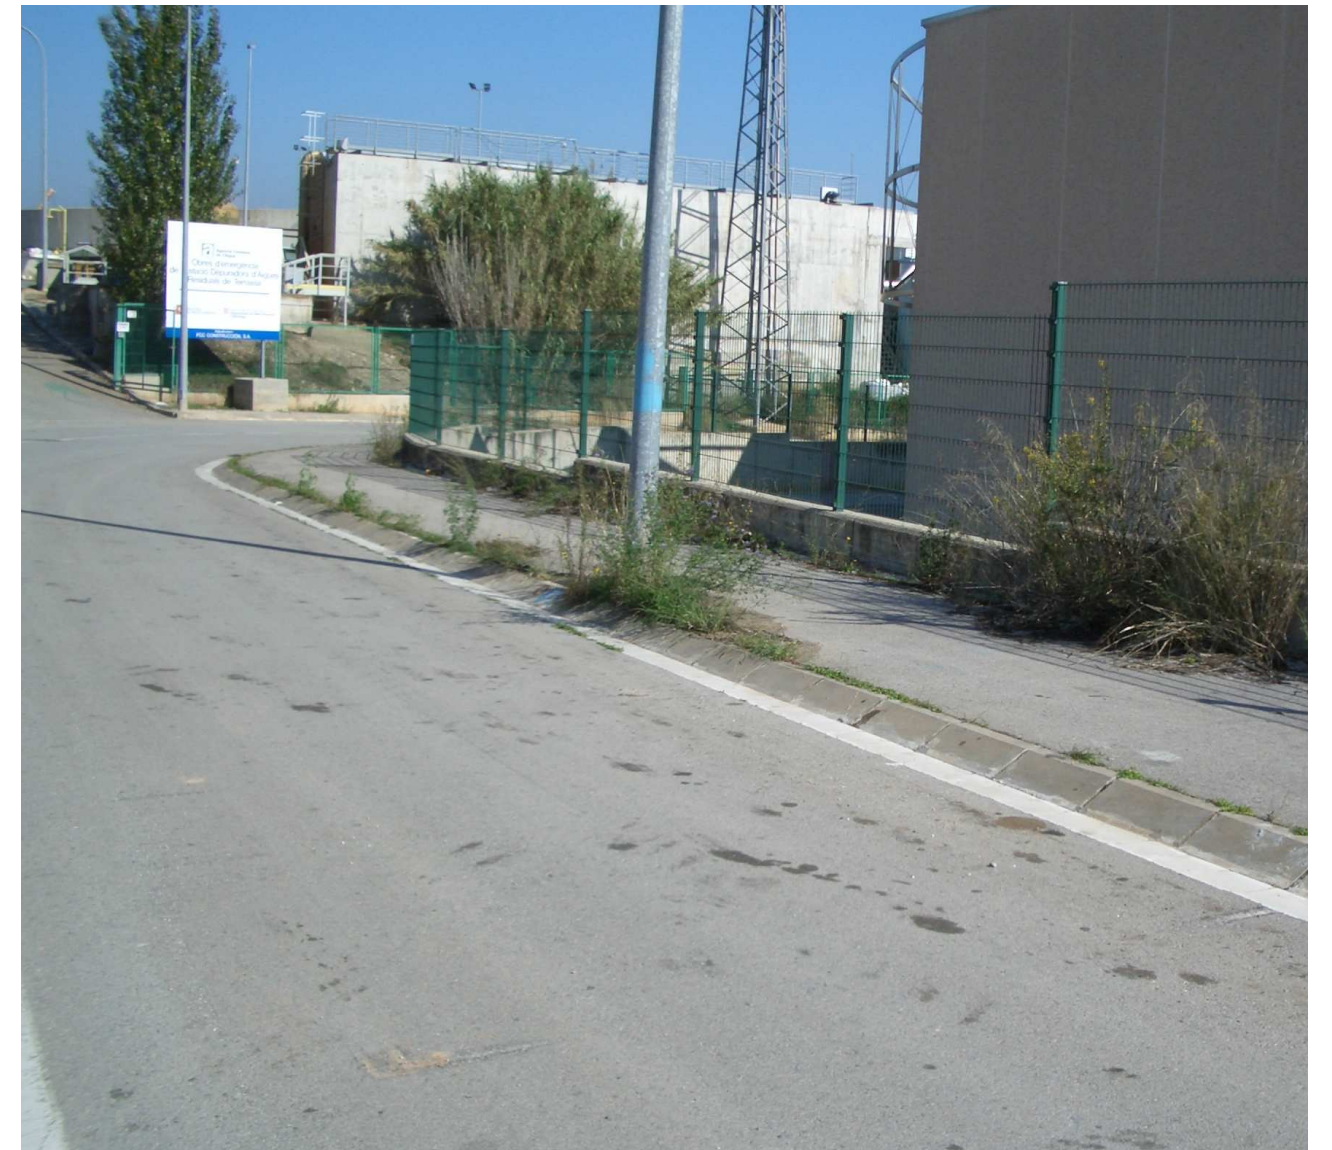
Les voreres, en general, estan configurades per panot 20x20 però en alguns punts es troben colonitzades per plantes silvestres i s'hi acumula la certa brutícia.

B) També és convenient fer operacions periòdiques de manteniment substituint o reparant tots els elements deteriorats. En particular s'hauria de fer un repàs de les voreres, especialment la vorera del carrer del Pont del Calderí que dona a la via.

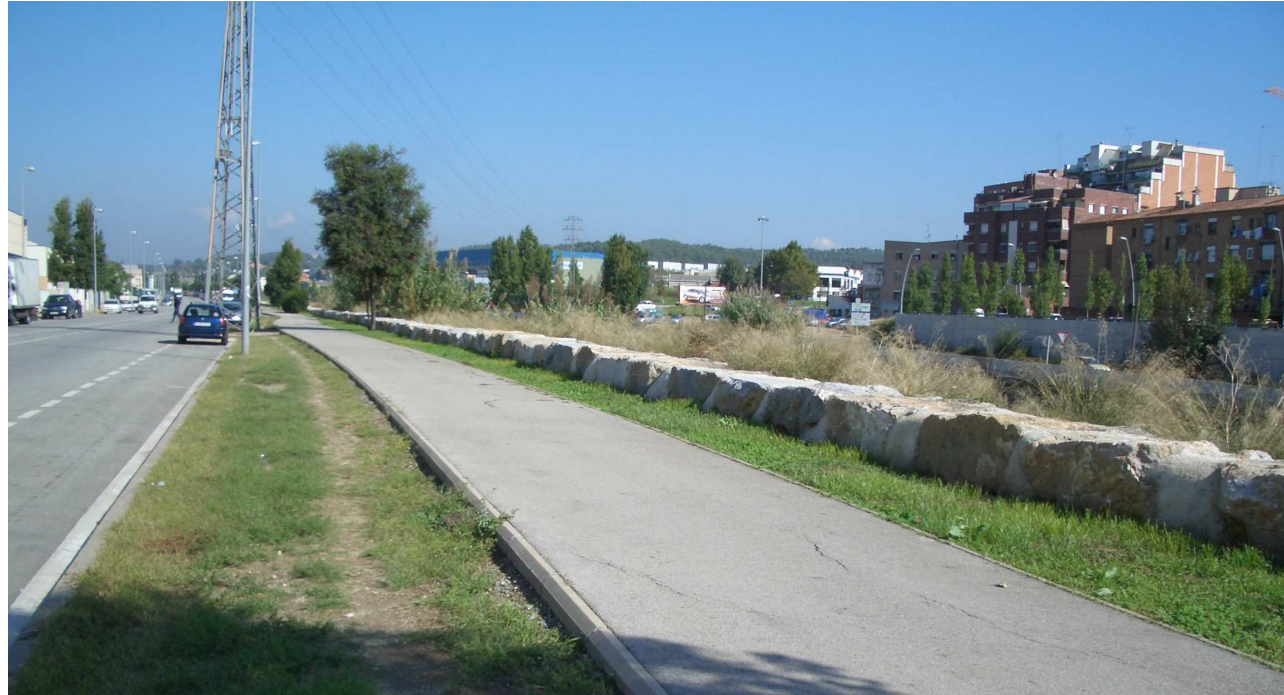
Entre la vorera Est de l'Avinguda de La Llana i la Riera hi ha un espai vial no pavimentat amb un carril Bici. El paviment asfàltic del carril bici presenta diverses esquerdes i fissures que convindria reparar. En cas contrari, el procés de deteriorament s'accelerarà. Les zones no pavimentades no estan gaire cuidades.

A) No hi ha cap necessitat, a curt termini, de procedir a fer cap operació de renovació dels elements d'urbanització del polígon. Sí és aconsellable repassar la pavimentació del carril bici i substituir gradualment les pollancre per un altre tipus d'arbre.

En tot cas, en relació a la previsió d'un Pla d'inversions cal pensar que per les obres tipus A es podria preveure una despesa inicial de **12.000 €** per l'arranjament del carril bici el primer any i de 6.000 € anyals durant els tres anys següents per la substitució dels arbres.

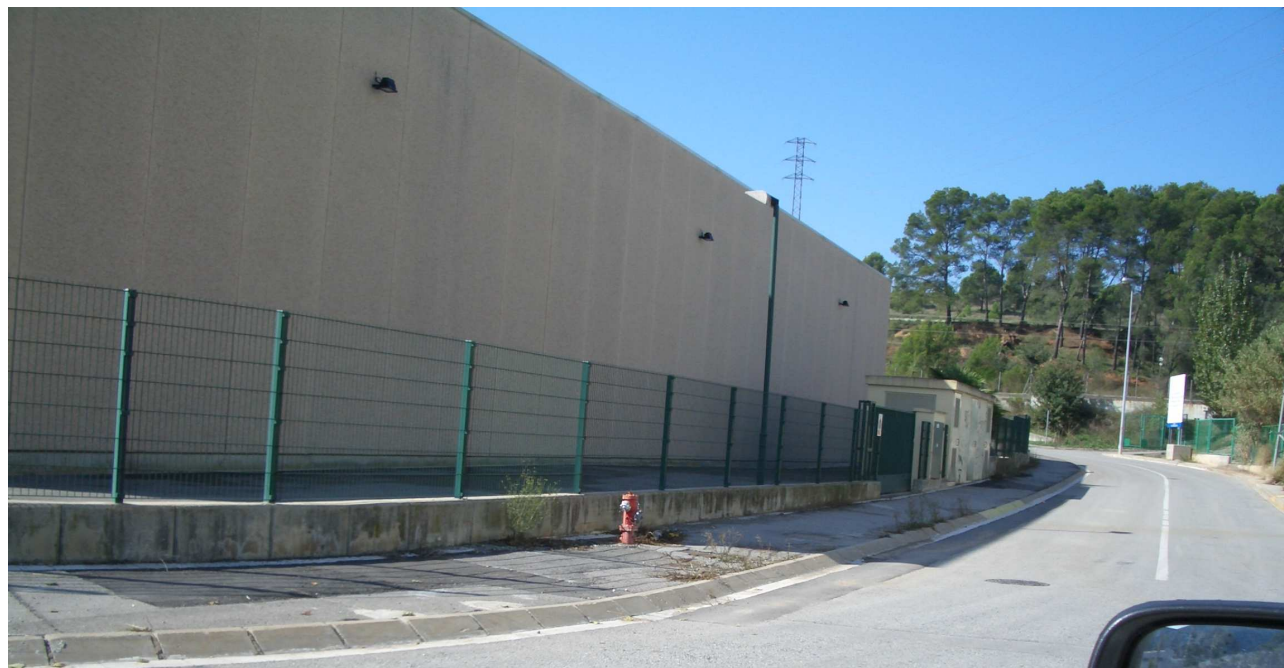
Hi ha alguns problemes de manteniment referents a jardineria i espais lliures i en el carrer de Can Polit.

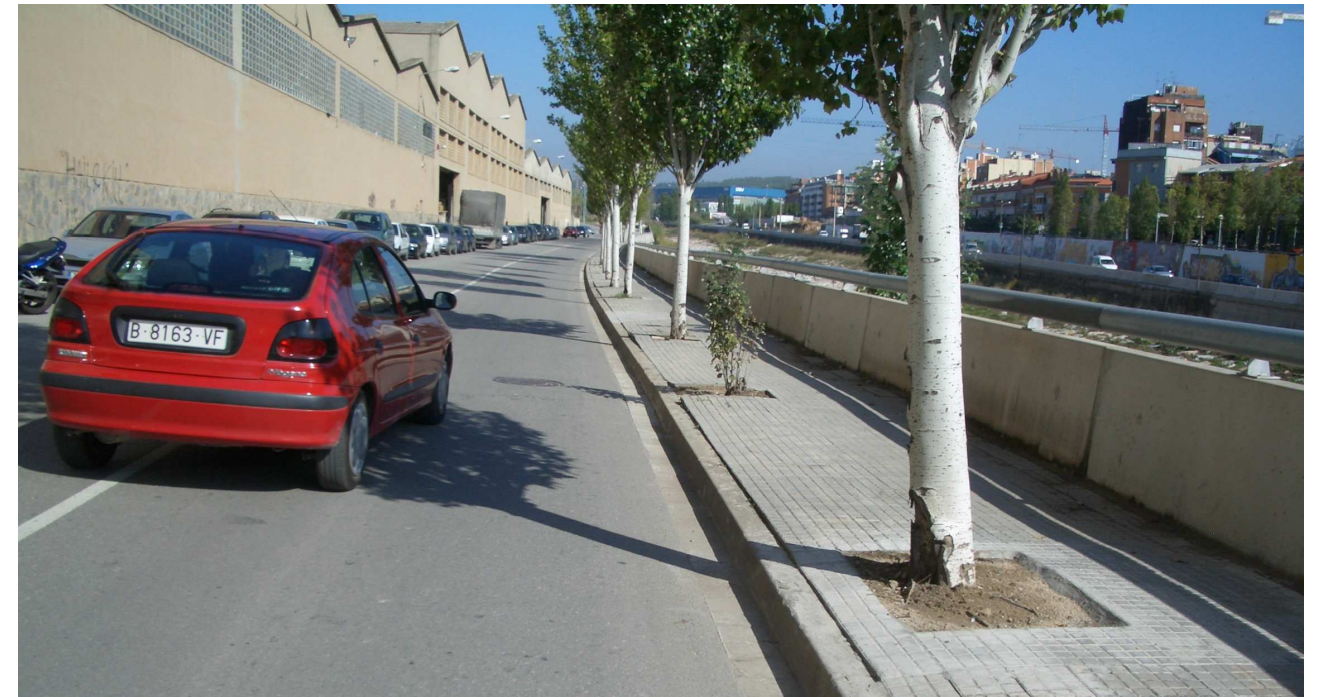
En termes generals, a les voreres d'aquest polígon no es compleixen les directrius del Codi d'accessibilitat. Manquen guals de vianants i algunes voreres són estretes o presenten estrenyiments no accessibles.
