POLÍGON INDUSTRIAL CARRETERA DE TERRASSA

POLÍGON INDUSTRIAL DE LA CARRETERA DE TERRASSA

1. ANTECEDENTS

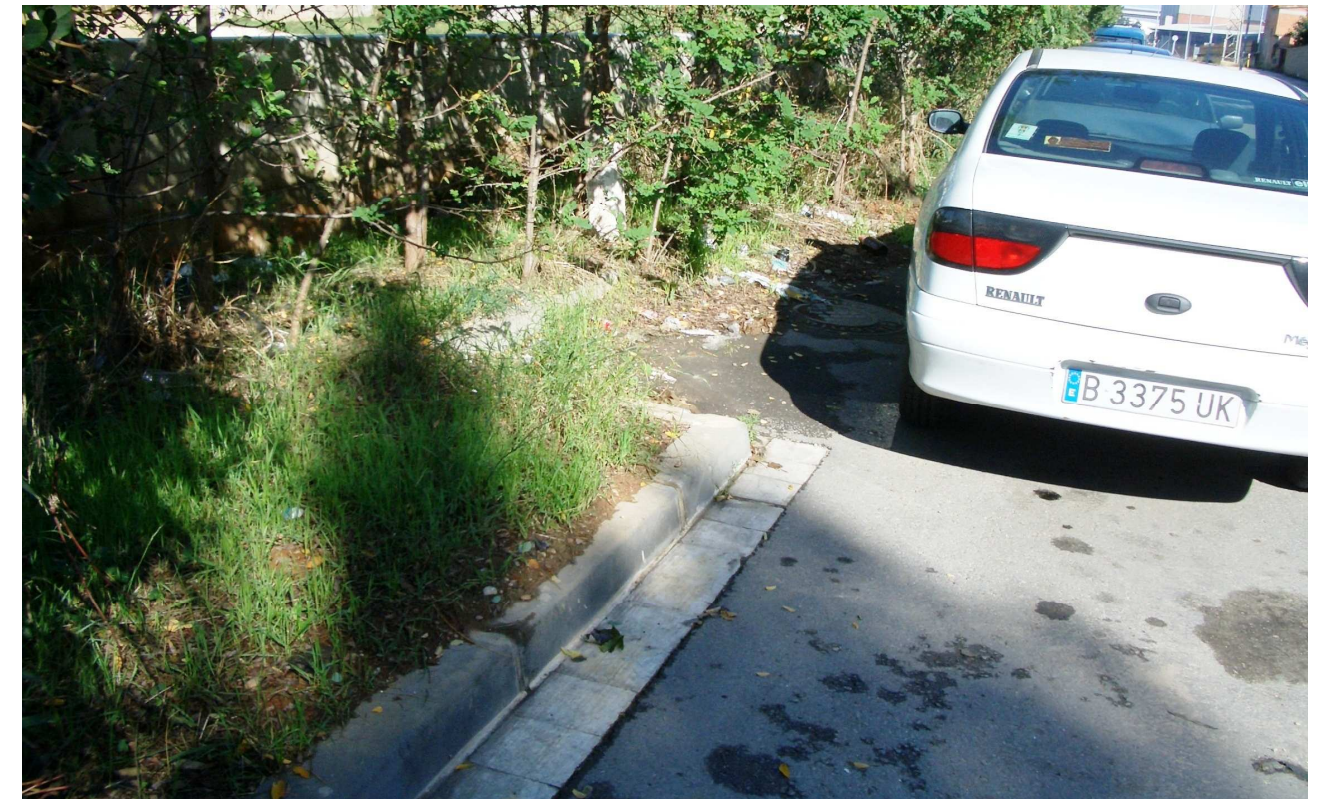
Les vorades estan constituïdes en la seva major part per peces de formigó de secció contínua. Però no tots els carrers estan encintats. La Carretera de Terrassa no ho està en alguns trams.

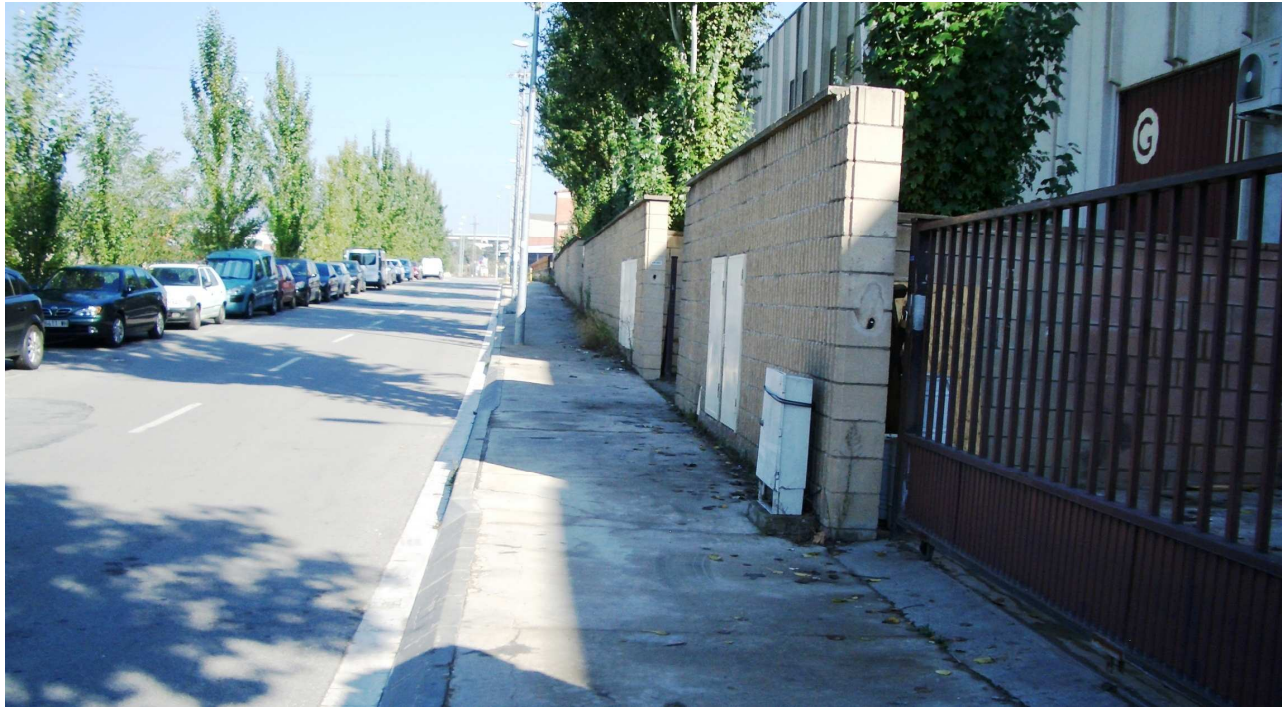
L'estat d'aquestes vorades és desigual. Hi ha trams, davant la Braun Medical per exemple, en que estan bé en general encara que presenten algún defecte puntual i d'altres, especialment als carrers transversals Rosselló i Conflent, en que estan força deteriorades deguts als anys transcorreguts des de la seva implantació i a la presumible escassa resistència del formigó.

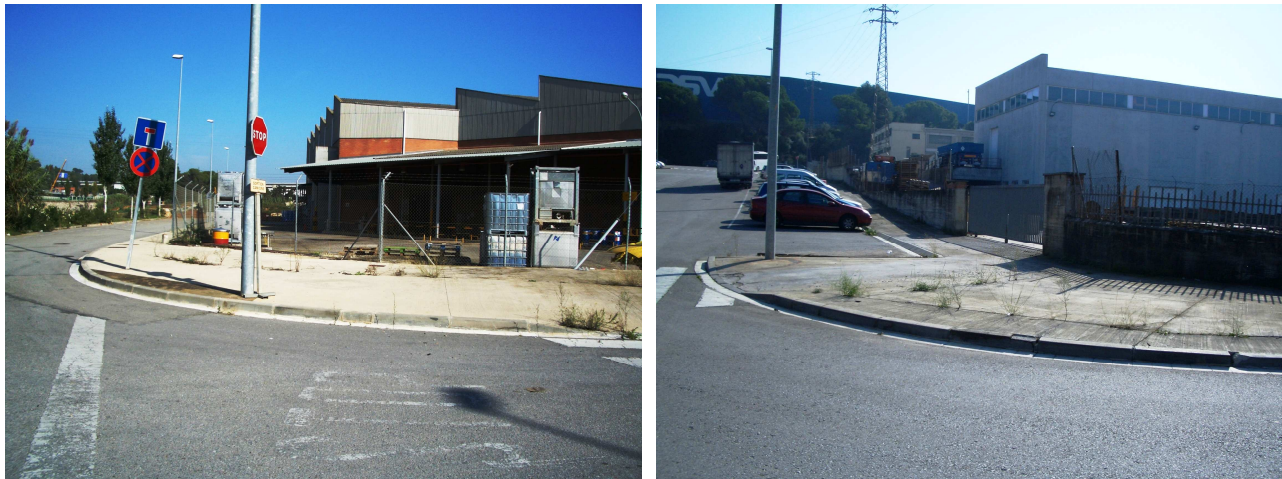
Les voreres, en general estan construïdes amb formigó acabat rugós.

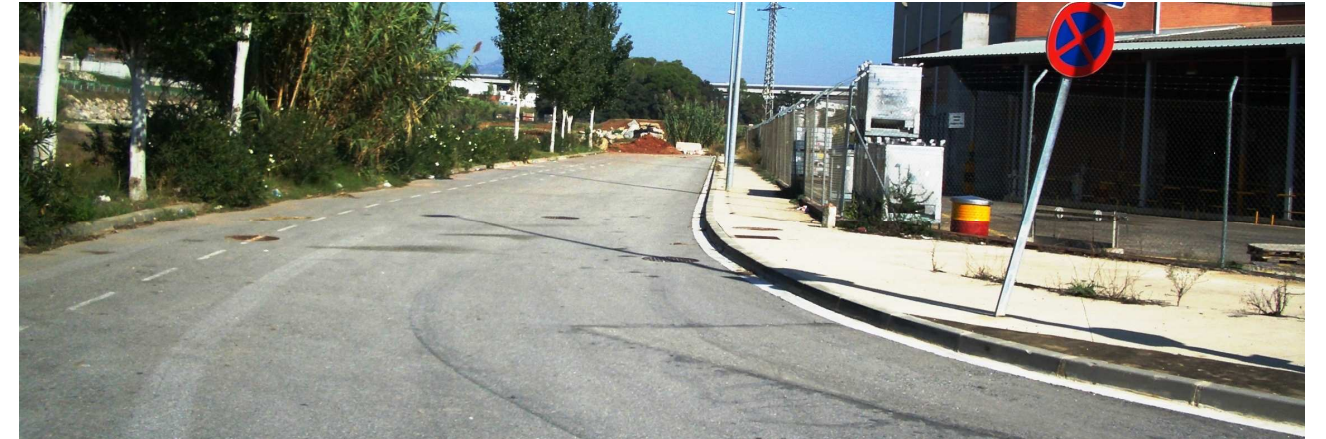
Algunes no existeixen, per exemple en diversos trams al llarg de la Carretera de Terrassa. D'altres trams presenten defectes com esquerdes, retalls o "remendos", fragments deteriorats o bé es troben colonitzades per plantes silvestres

També convé netejar de plantes tots els paviments per evitar la colonització i destrucció que provoquen.

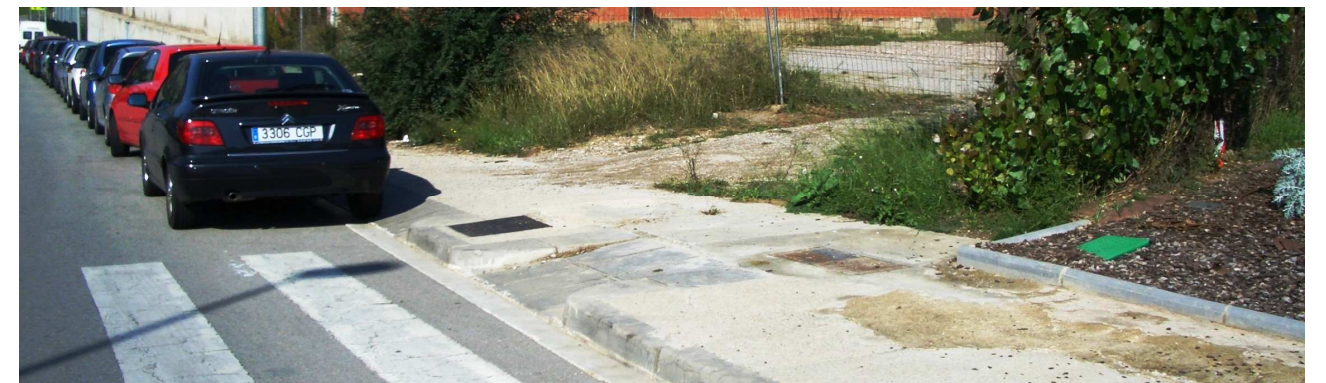
o bé s'hi acumula la brutícia.

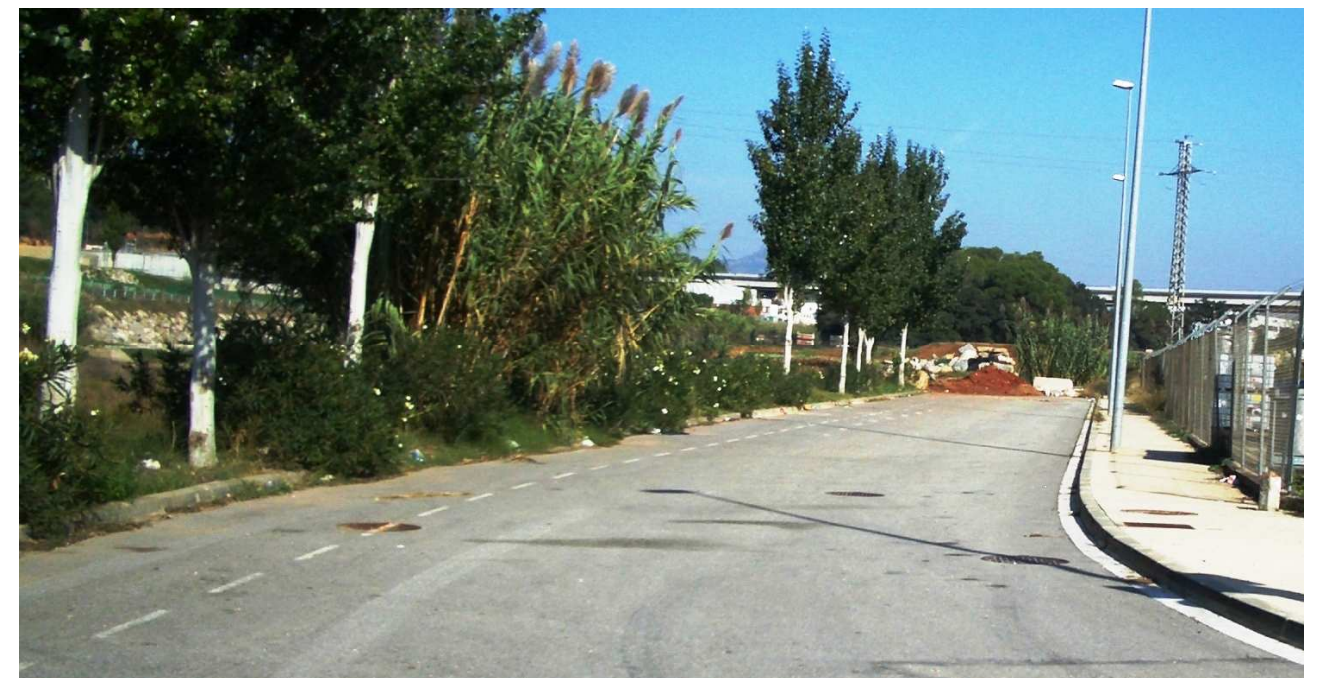
En el Passeig de la riera, a la banda de la pròpia Riera hi ha vorada però no vorera, la qual està substituïda per una estreta franja de terra.

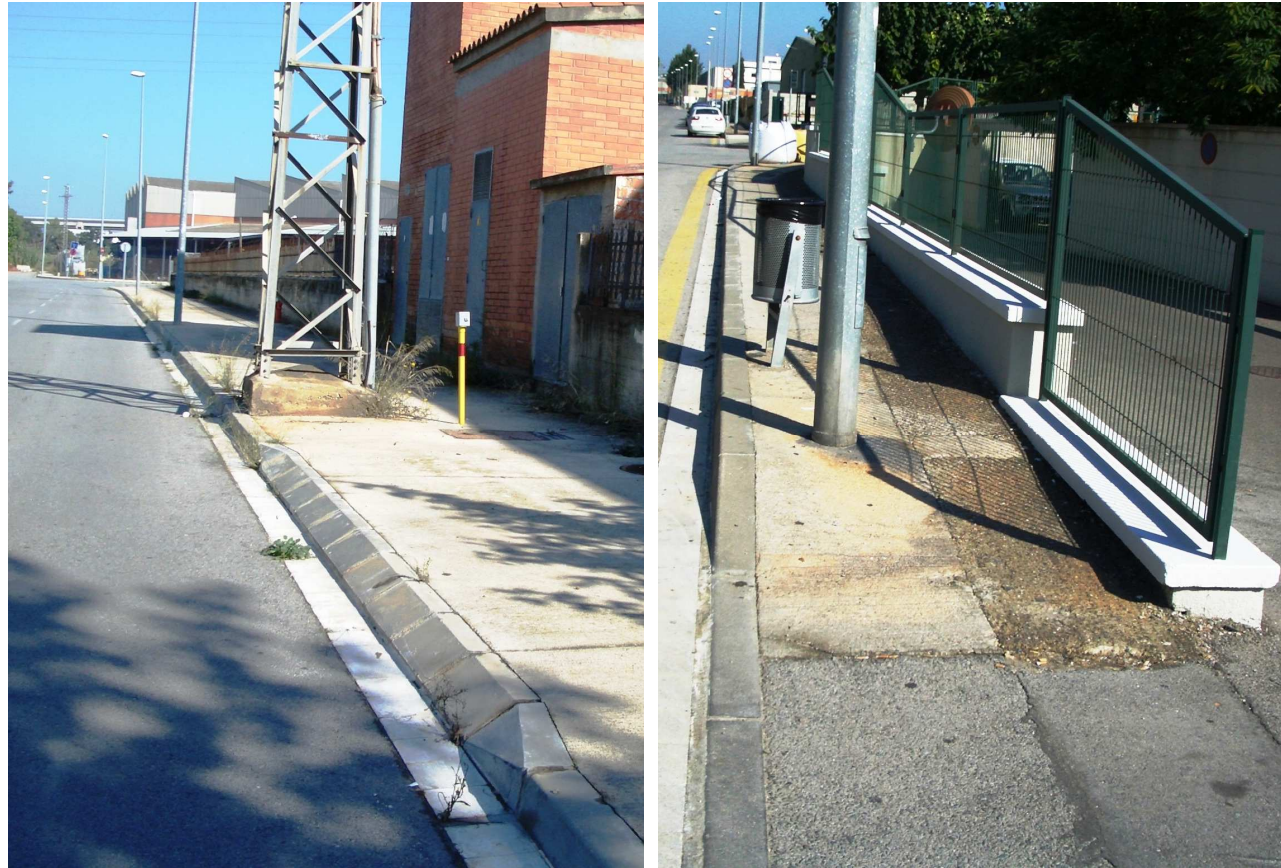
En un altre ordre de temes, les voreres incompleixen en diversos punts el Codi d'accessibilitat, bé sigui per alguna rampa o graó inapropiat o bé sigui perquè els elements de senyalització i equipament urbà no respecten el pas lliure mínim de 90 cm.

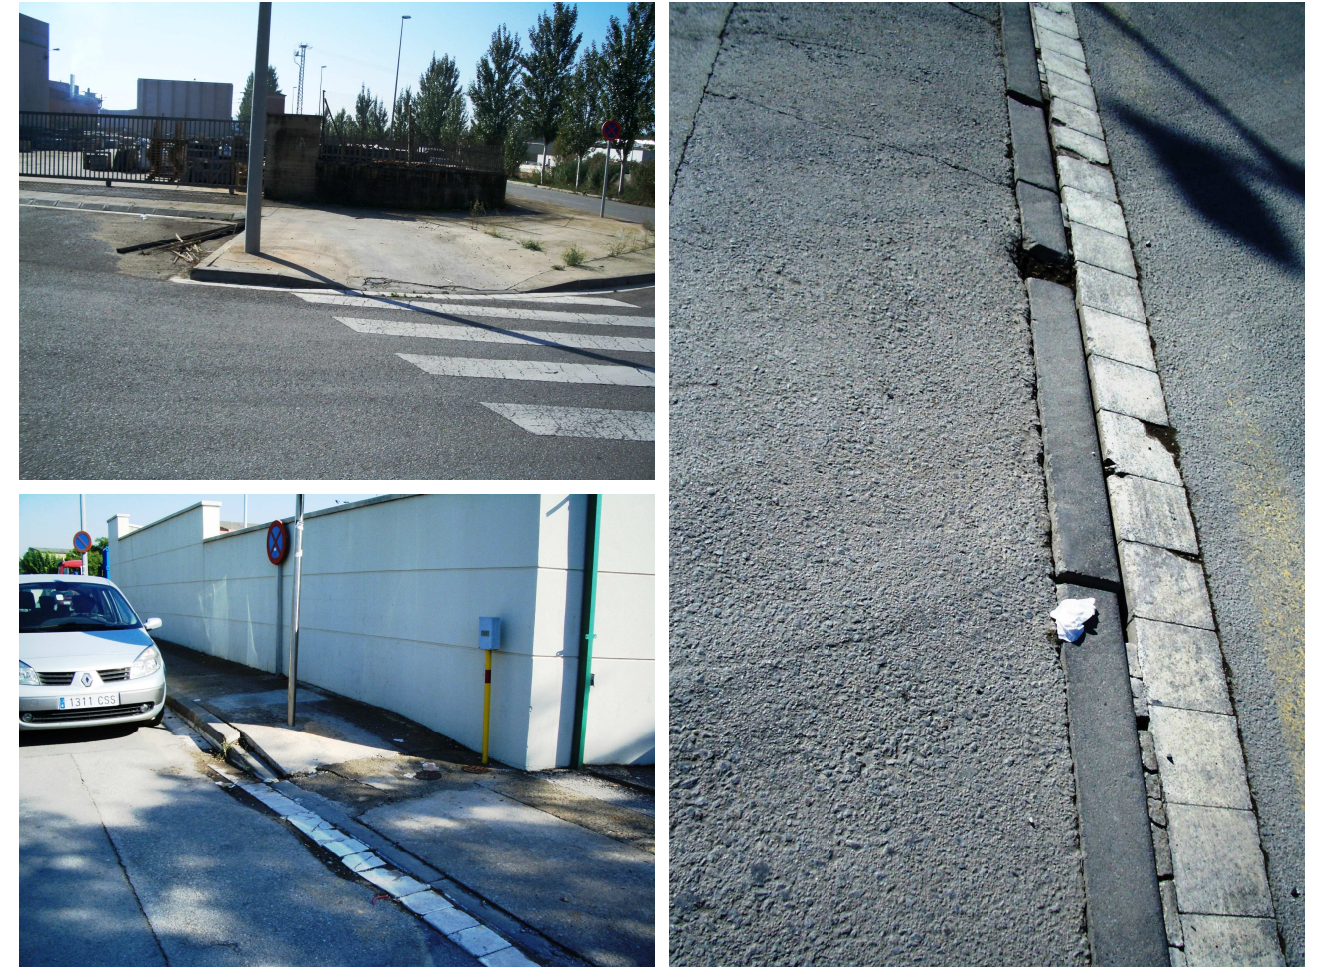
Molts guals s'han anat renovant al llarg dels anys, de manera que ara compleixen la normativa municipal. Tanmateix l'estat de molts d'ells deixa molt que desitjar i s'haurien d'arreglar.

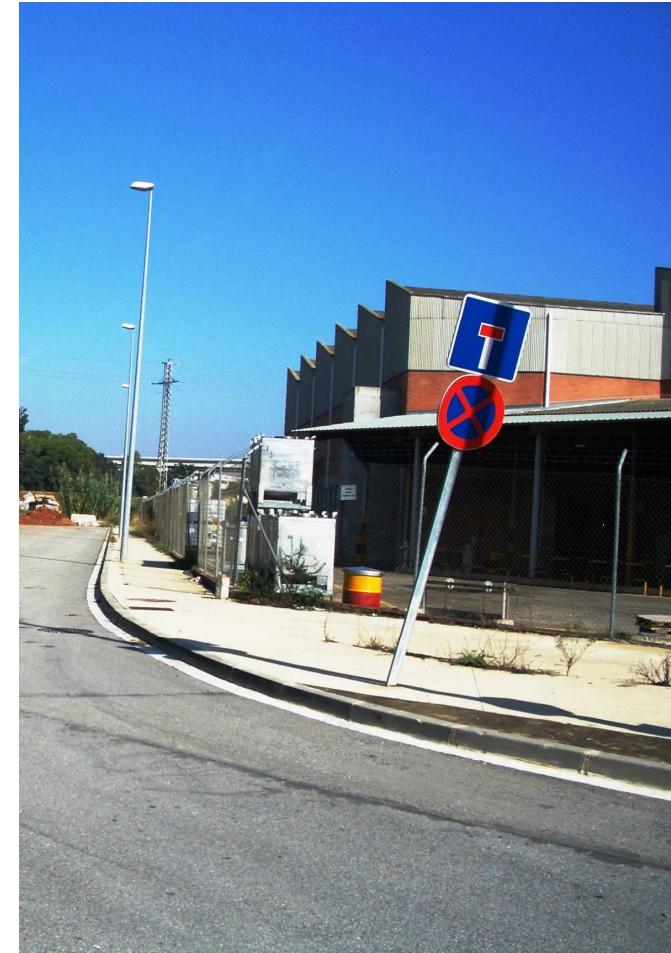
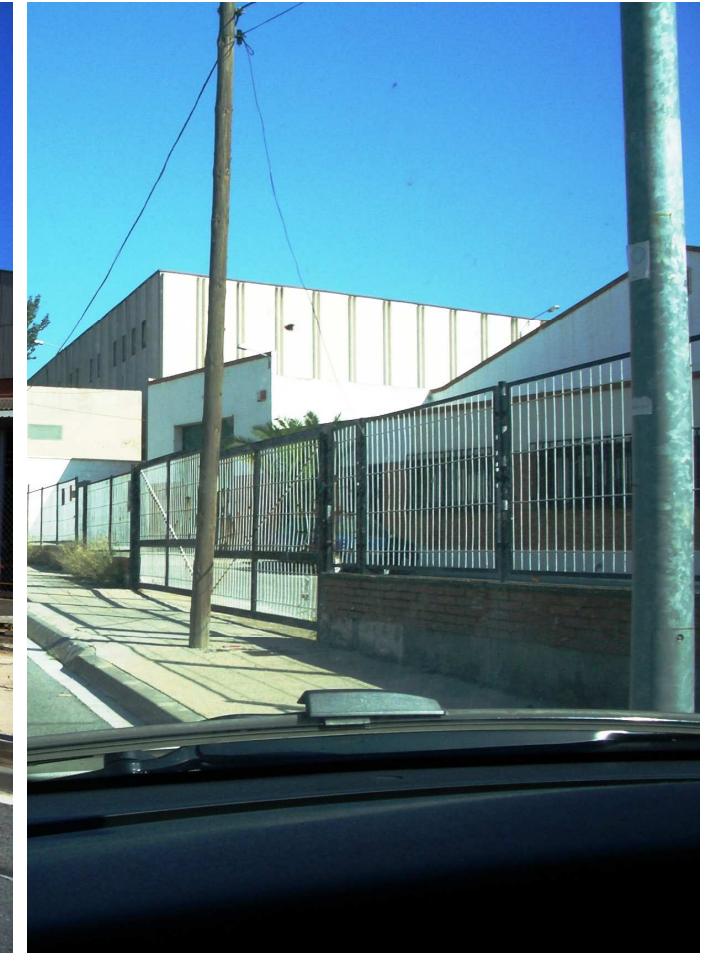
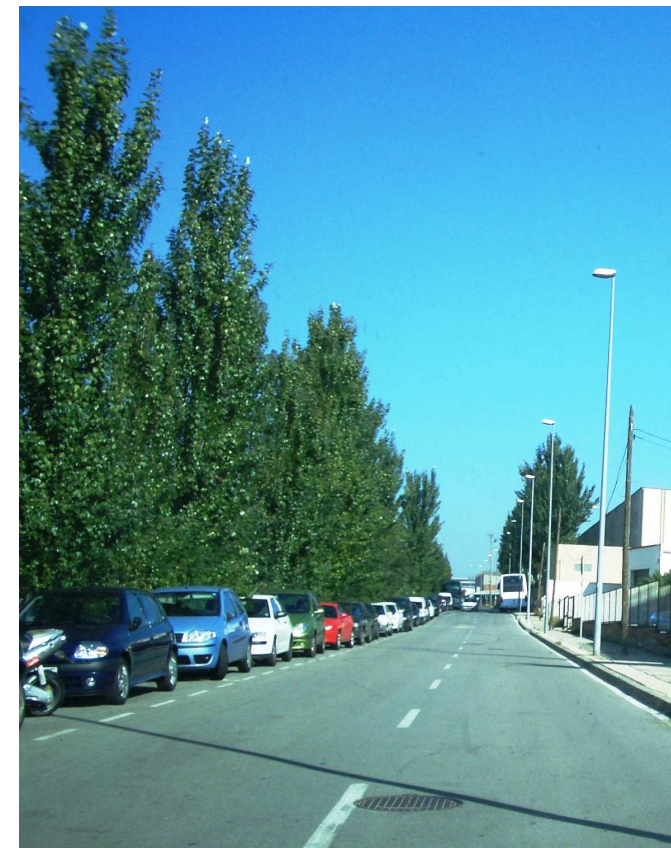
La senyalització vertical presenta **mancances** o insuficiències, així com defectes en els propis senyals: pals doblegats, oxidació d'algunes plaques, envelliment i brutícia. És aconsellable la seva revisió conceptual, millorant la informació facilitada, replantejant-ne la ubicació dels senyals i el grau d'informació i renovant els pals i suports, com a mínim.
