**POLÍGON INDUSTRIAL CAN ROSÉS**

### 1. ANTECEDENTS

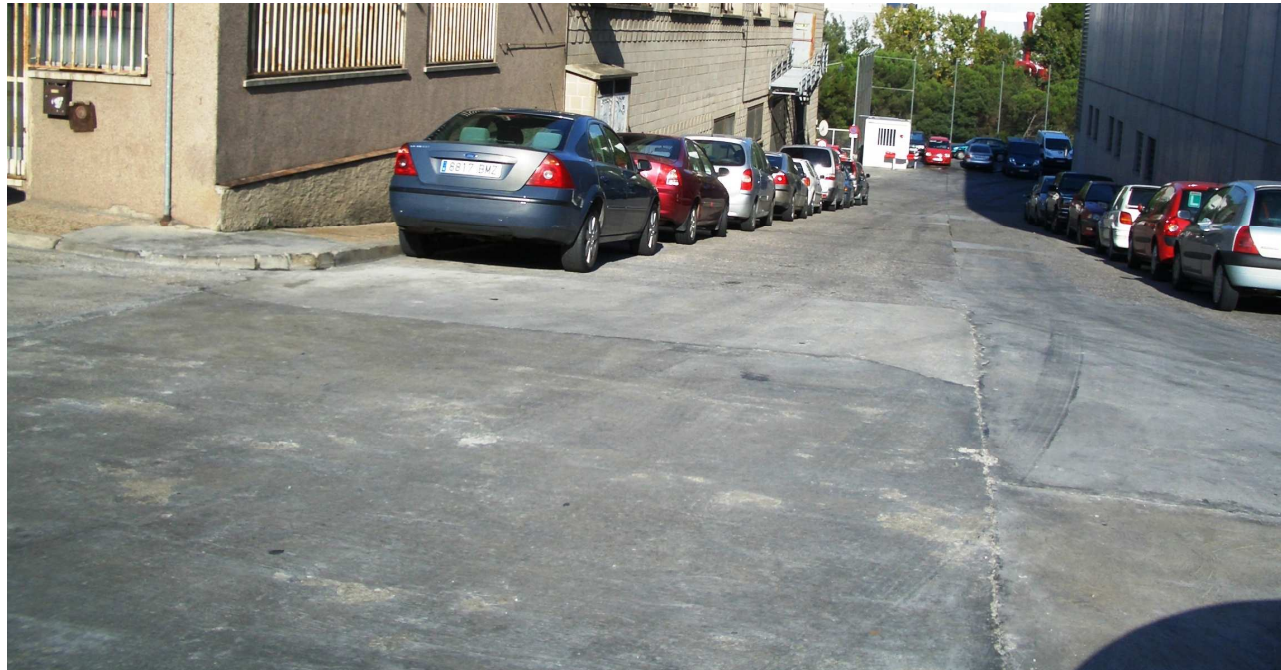
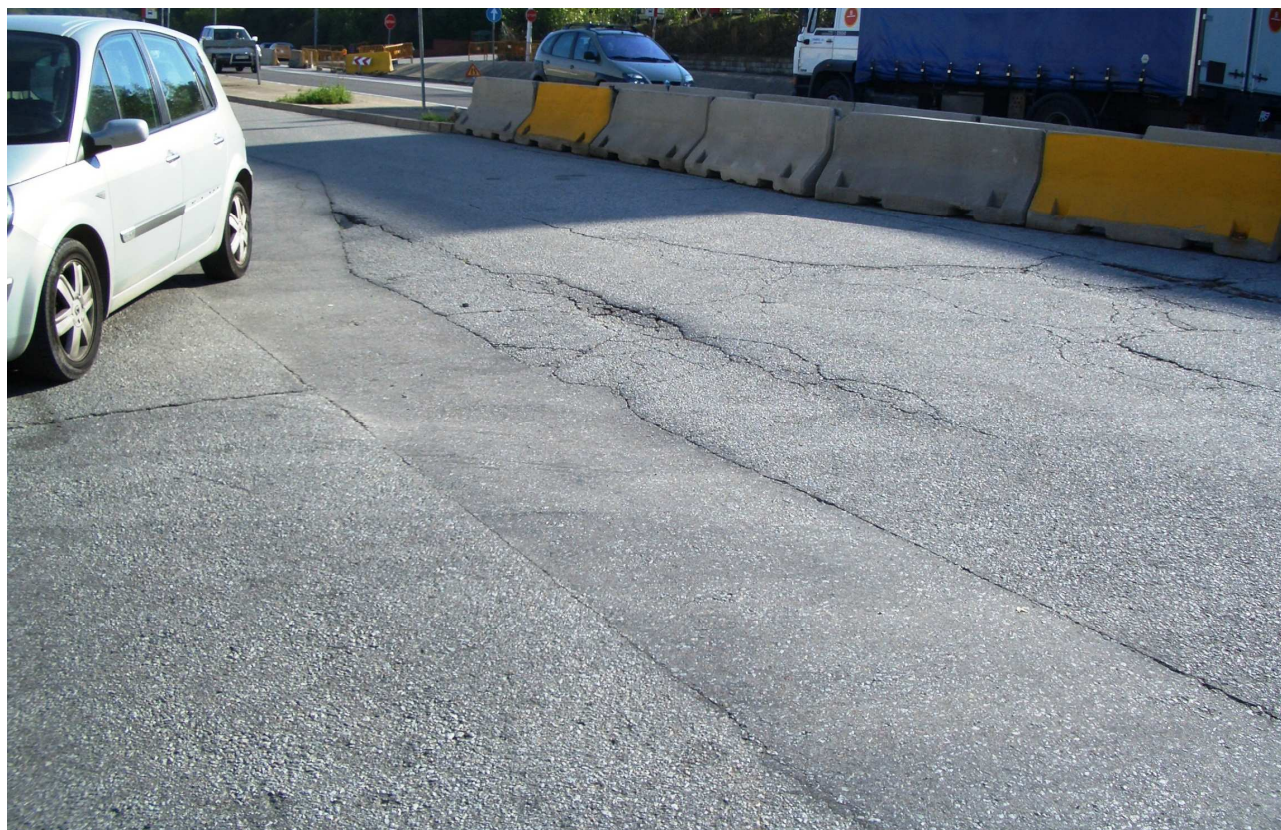
Les calçades dels vials principals (Av. de Can Rosés, Av. de les Olimpíades, carrer de la Natació) estan en bon estat en termes generals. Ara bé, les calçades dels vials més estrets o marginals presenten problemes com forats, esquerdes, abombaments, etc.

En moltes ocasions son els punts de connexió o coincidència amb altres vials o amb voreres o amb espais d'aparcament on s'observa una defectuosa construcció.

En aquests carrers secundaris que estan molt triturats, la solució ha d'ésser molt probablement la de reconstruir del tot el paquet de ferm amb les característiques adients per al tràfic que ha de suportar. La solució definitiva dependrà d'un estudi de deflexions amb la realització dels assaigs corresponents.

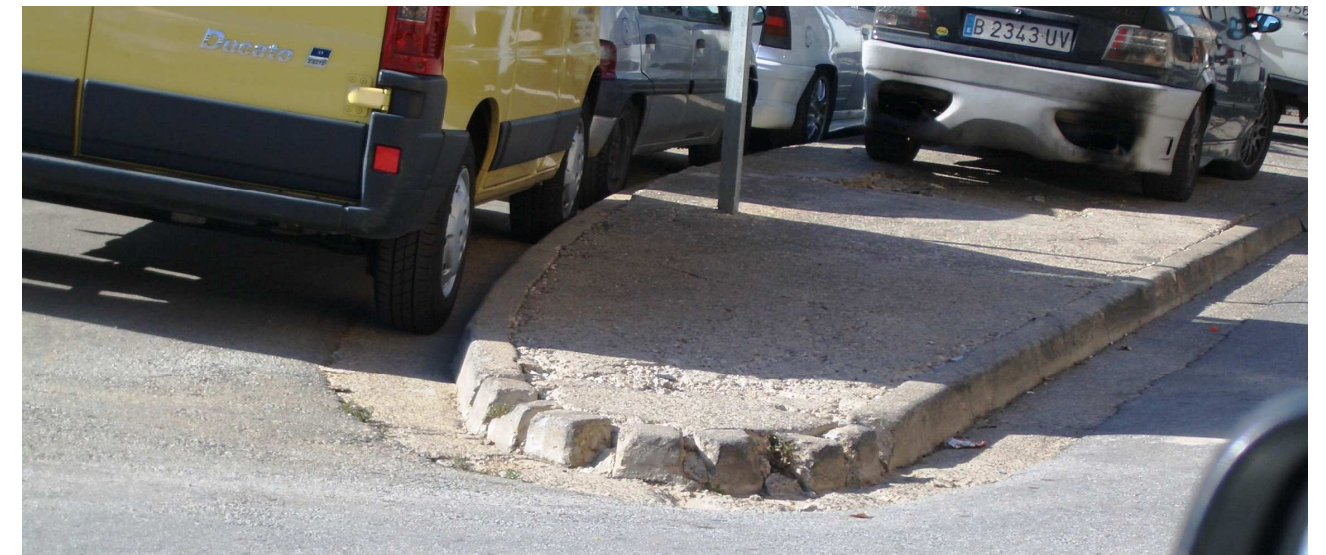
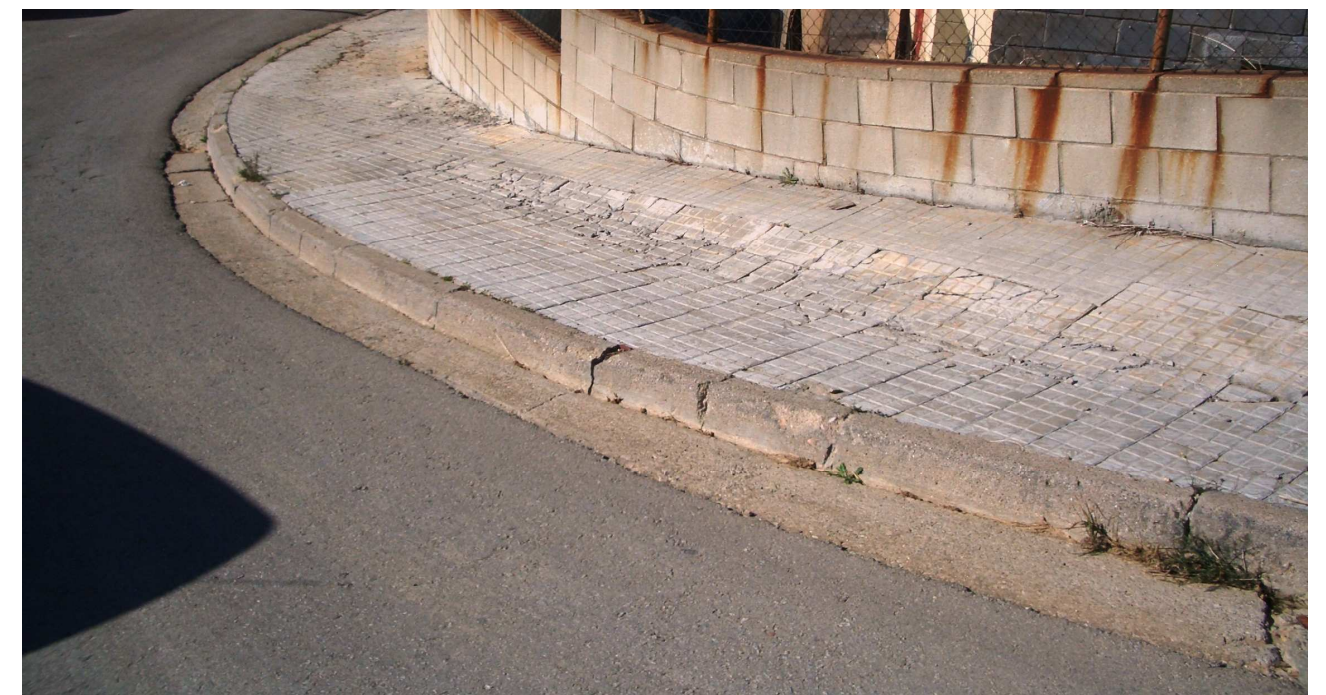
Les vorades estan constituïdes en la seva major part per peces de formigó de secció contínua. El seu estat és molt variable, depenent de la zona o carrer que observem. Al carrer del Tennis, bastant defectuós, va empitjorant conforme baixem i girem per Can Rosés.

. A l'Av. de Can Rosés està molt malament tot el lateral on donen les naus de l'illa del carrer del Hoquei. En canvi, la resta és a dir més avall i a l'altra vorera, està bastant bé i només presenta problemes puntuals.

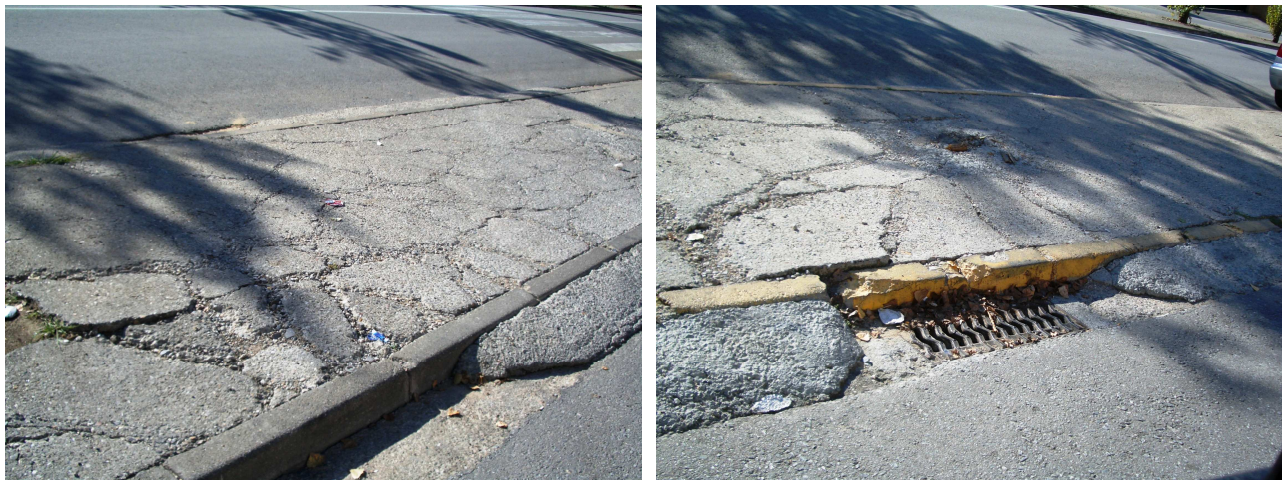
Ara bé a les mitjanes d'aquesta Av. de Can Rosés, els particulars han creat -sense permís i cadascú al seu aire- uns guals molt mal executats per tal de maniobrar des de la calçada central cap a cada nau, saltant la pròpia mitjana i la calçada lateral. En general estan força deteriorades deguts als anys transcorreguts des de la seva implantació i a la presumible escassa resistència del formigó.

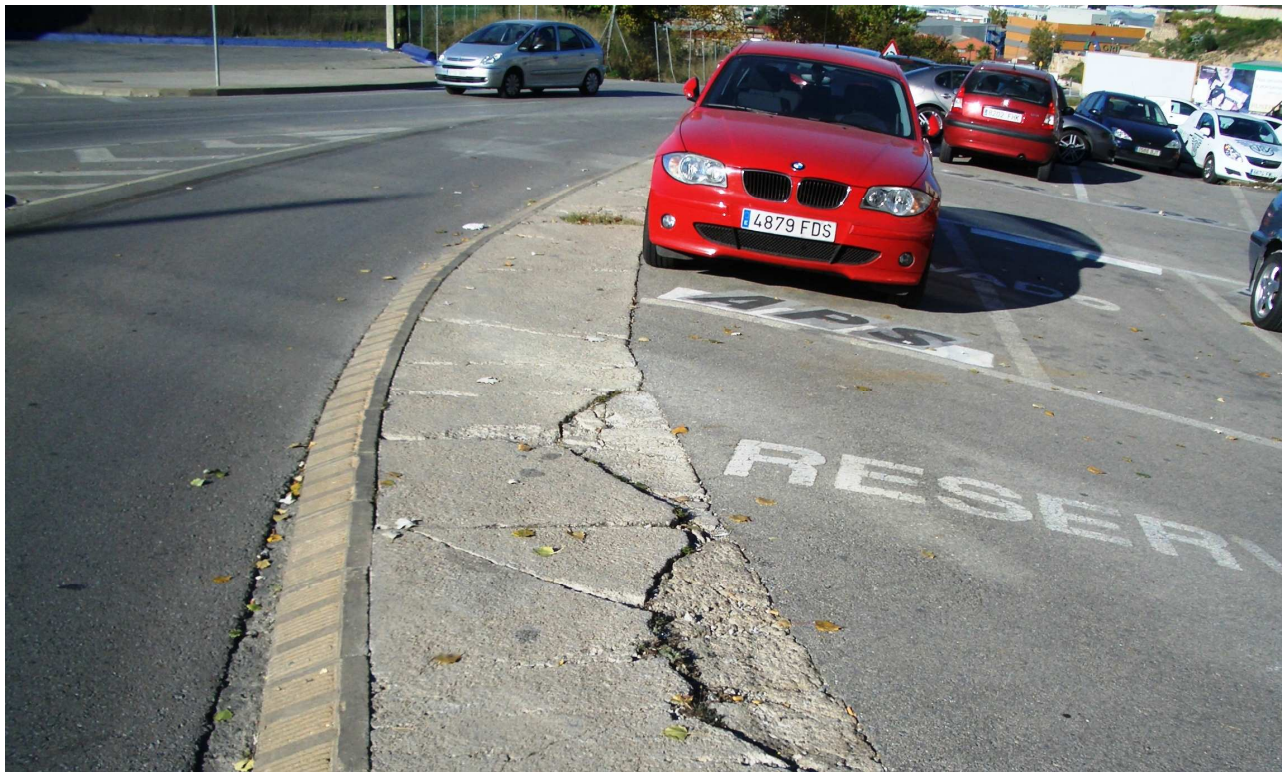
En alguns punts hi ha vorada americana (per exemple, a la cantonada Nord de la rotonda de l'Av. de Can Rosés amb la Carretera de Sabadell)

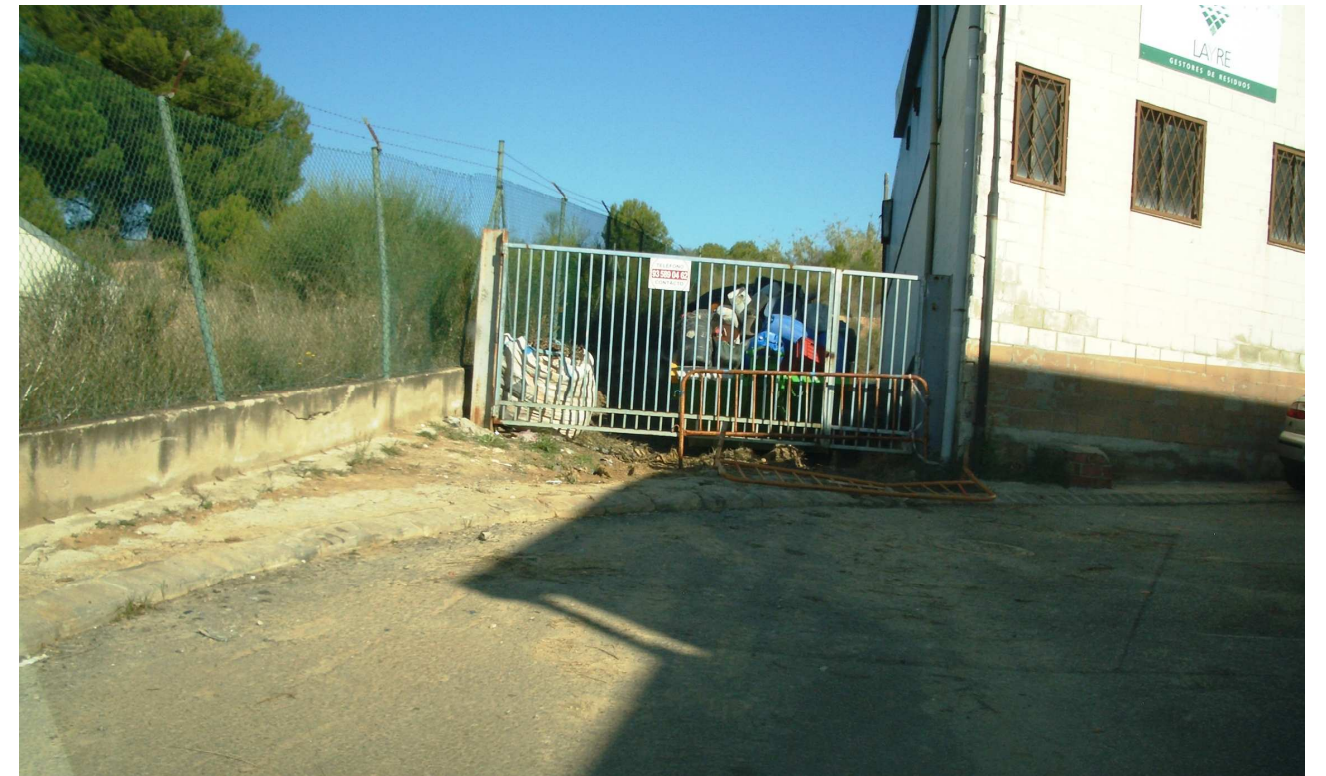
i en altre punts no n'hi ha. (per exemple, fragments del carrer del Hoquei, part Baixa de l'Av de Can Rosés-naus La Bastida).

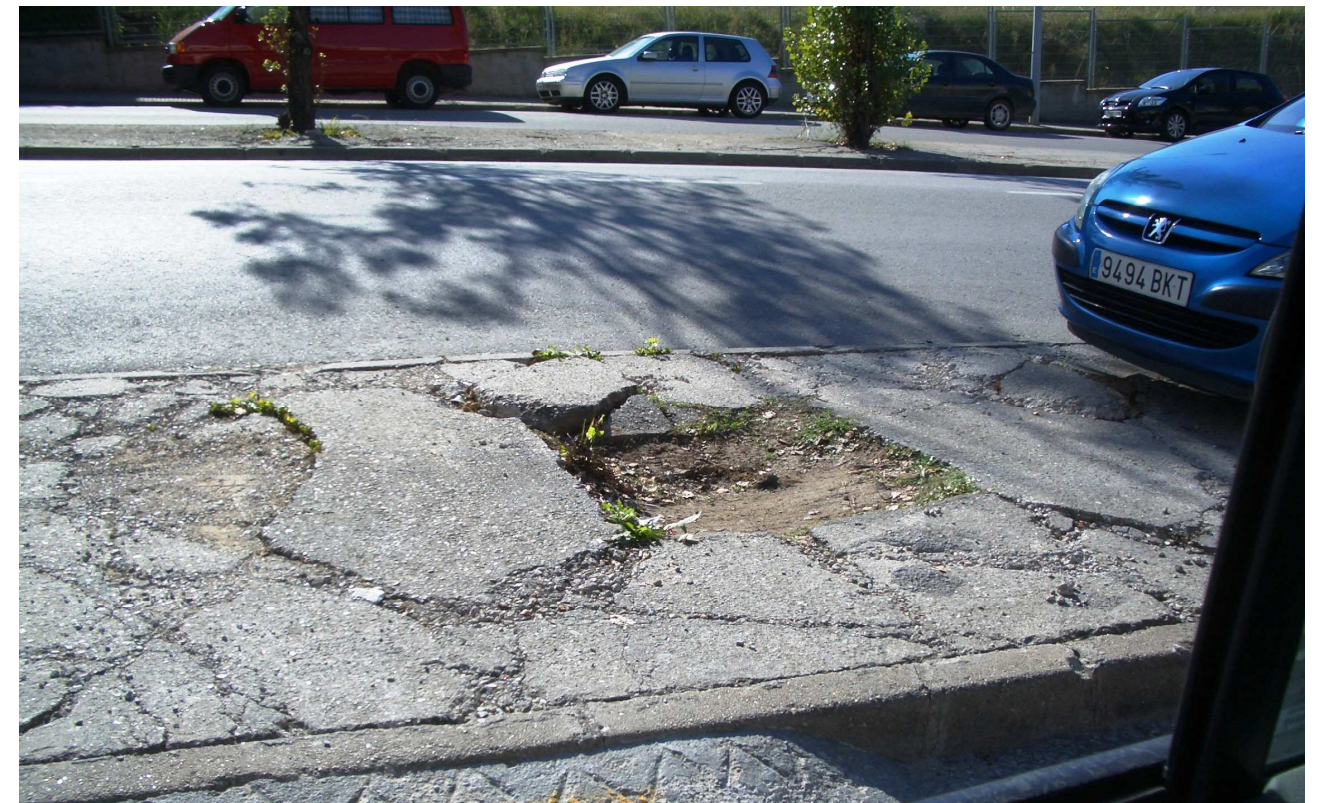
En altres punts del polígon també apareixen vorades en mal estat.

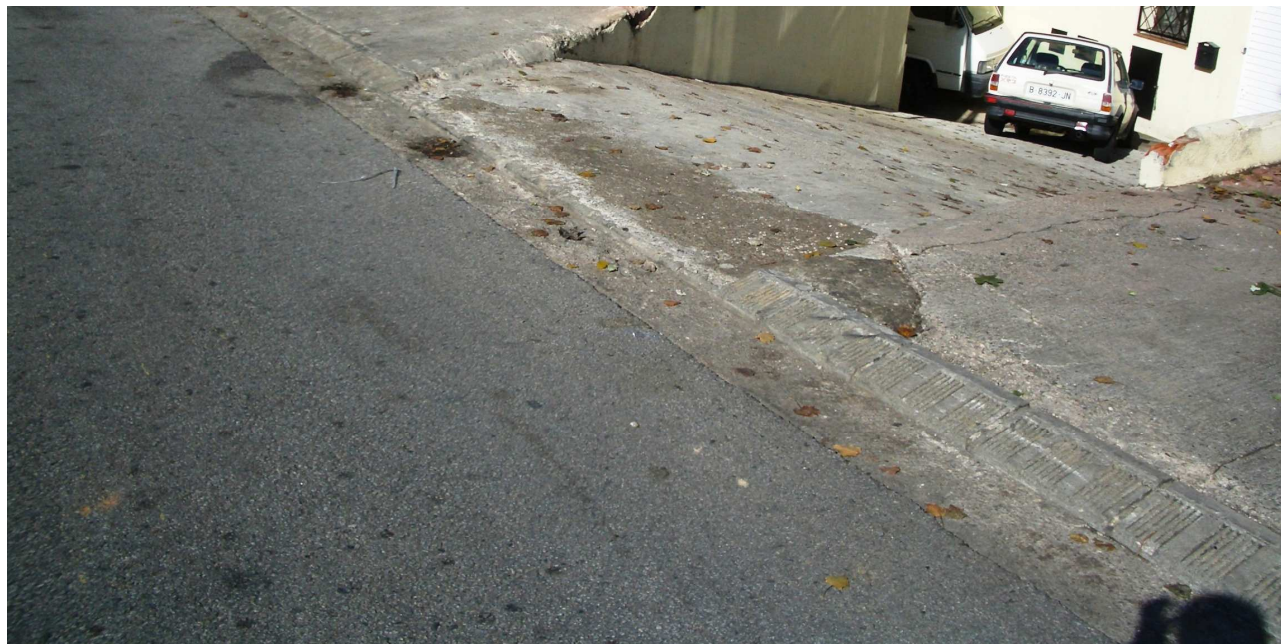
Les voreres pavimentades amb panot es troben en general en bon estat, amb defectes puntuals, amb panots trencats, arbres que han aixecat el paviment o d'altres defectes. Les de formigó estan bastant malament en general.

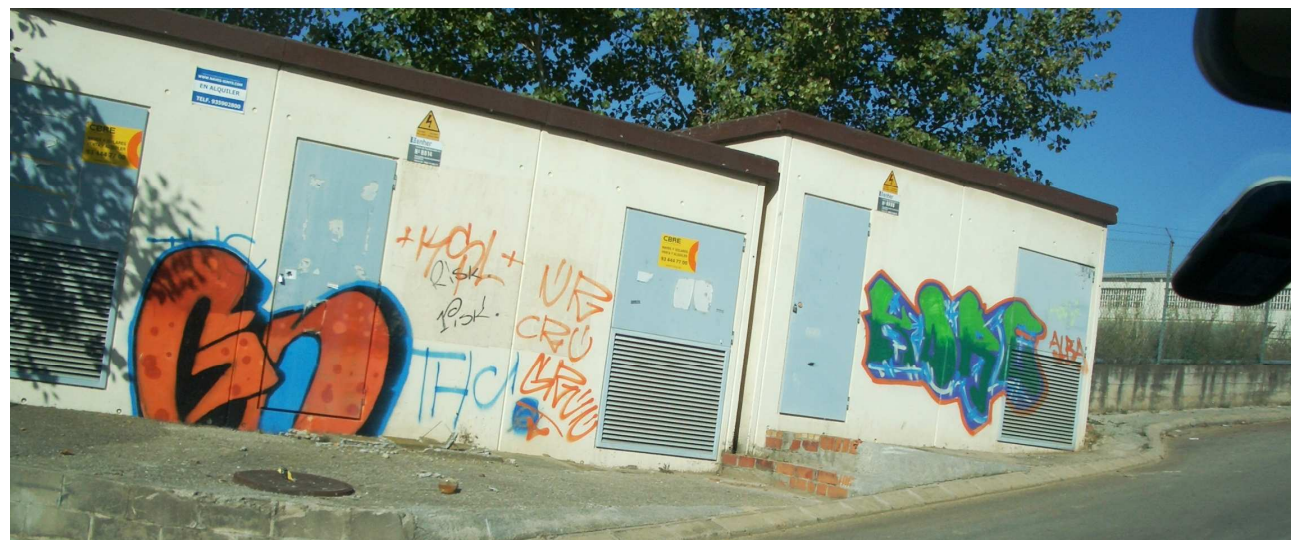
En alguns carrers (carrer del Hoquei) es troben en molt mal estat, a vegades invaïdes per Ets

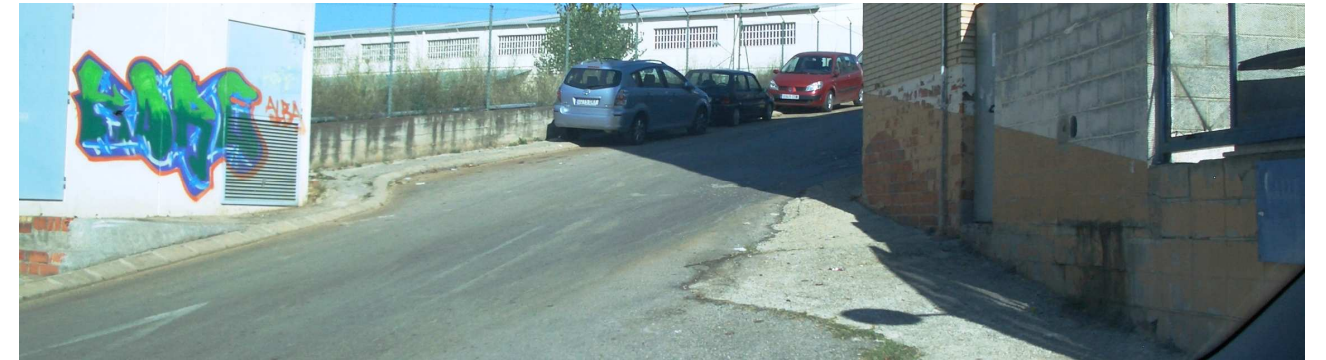
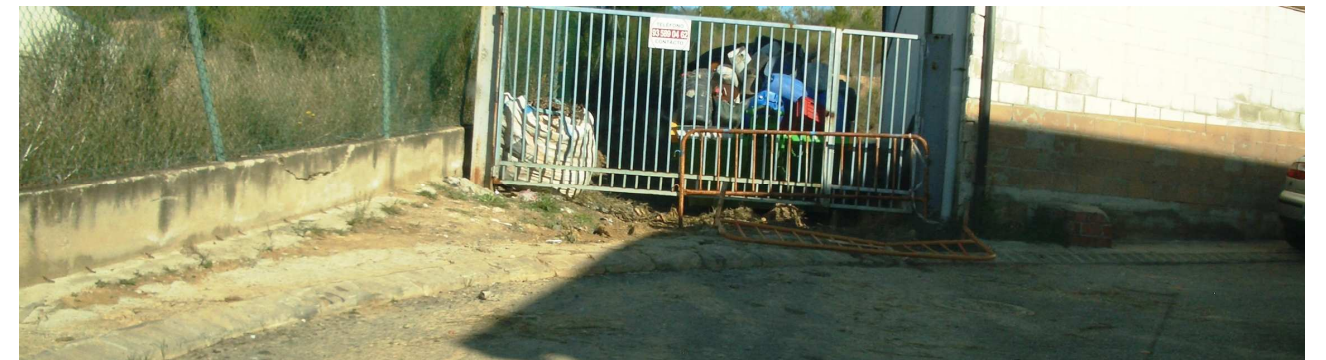
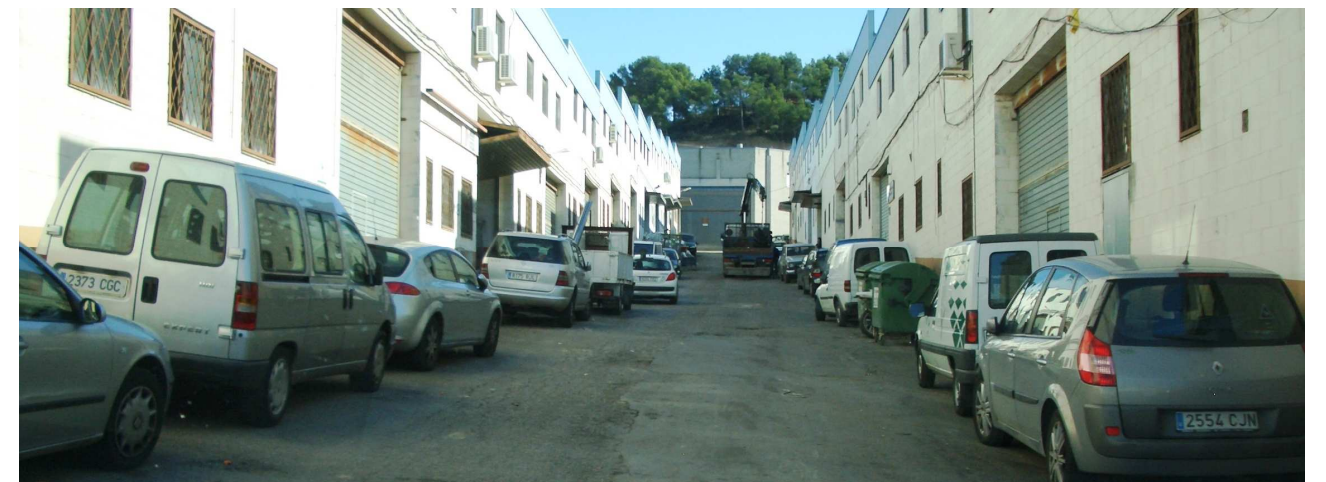
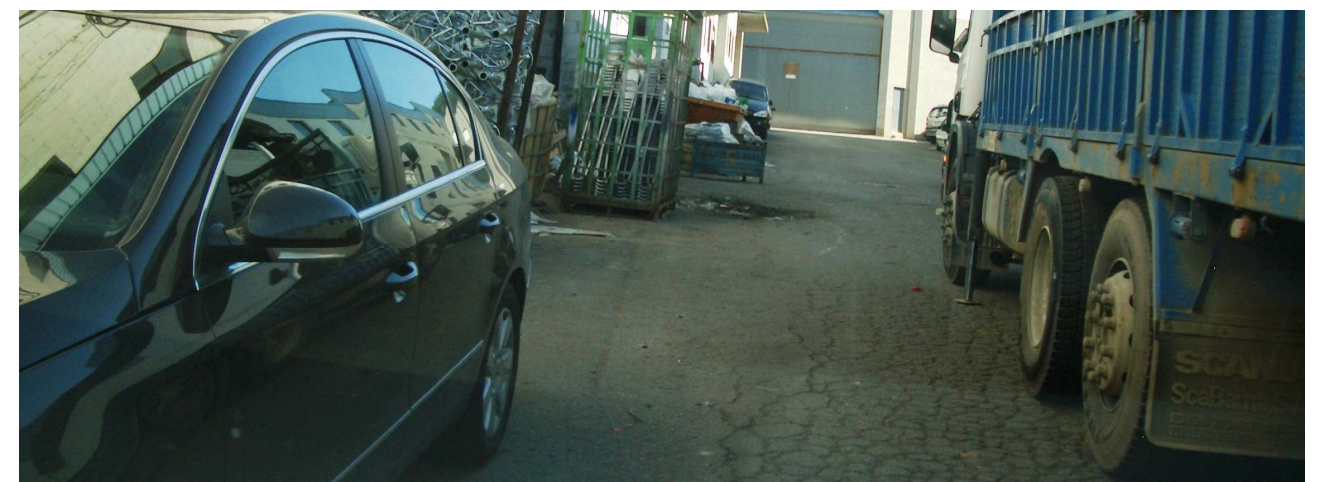
o per molls de càrrega, a vegades inexistents i sempre ocupades per vehicles, contenidors, materials o escombraries, en un estat molt degradat.

En moltes de les voreres el paviment està trencat; hi ha fragments sencers en què s'han aixecat totes les rajoles, desnivells longitudinals importants, bombaments, etc.

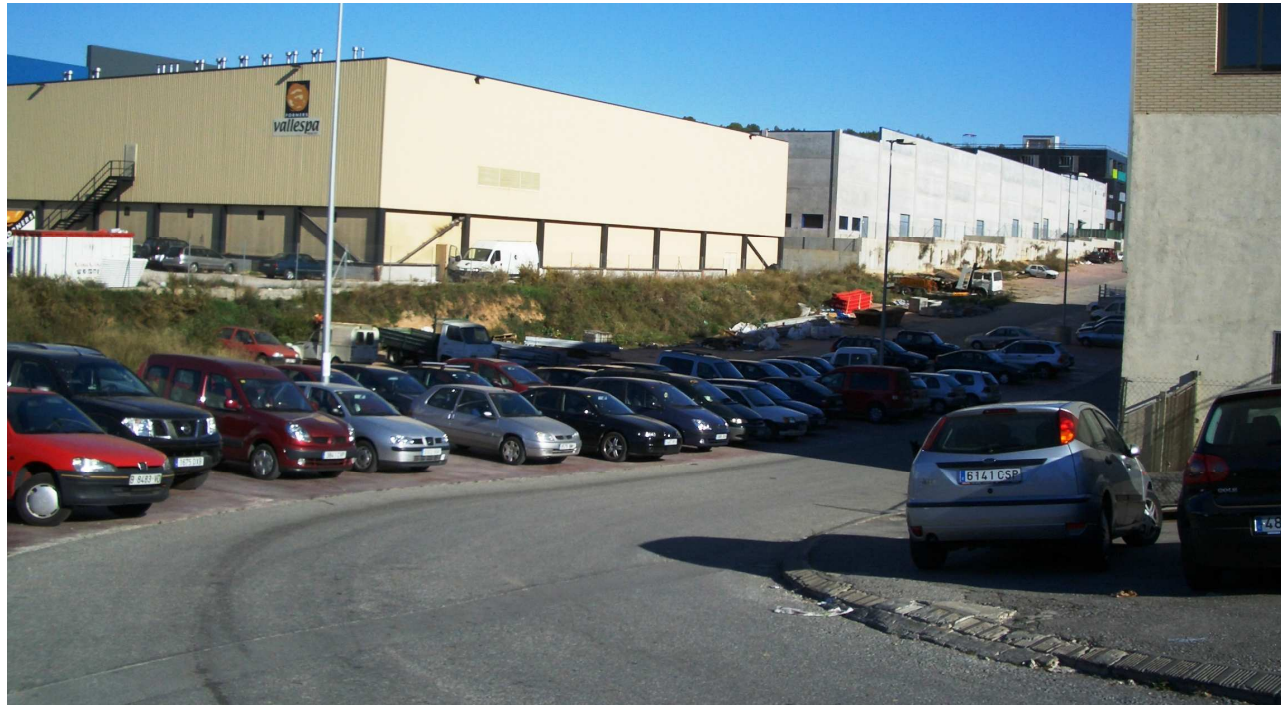
A la zona de la Bastida, les voreres no fan cap paper, estan totalment ocupades pels vehicles.

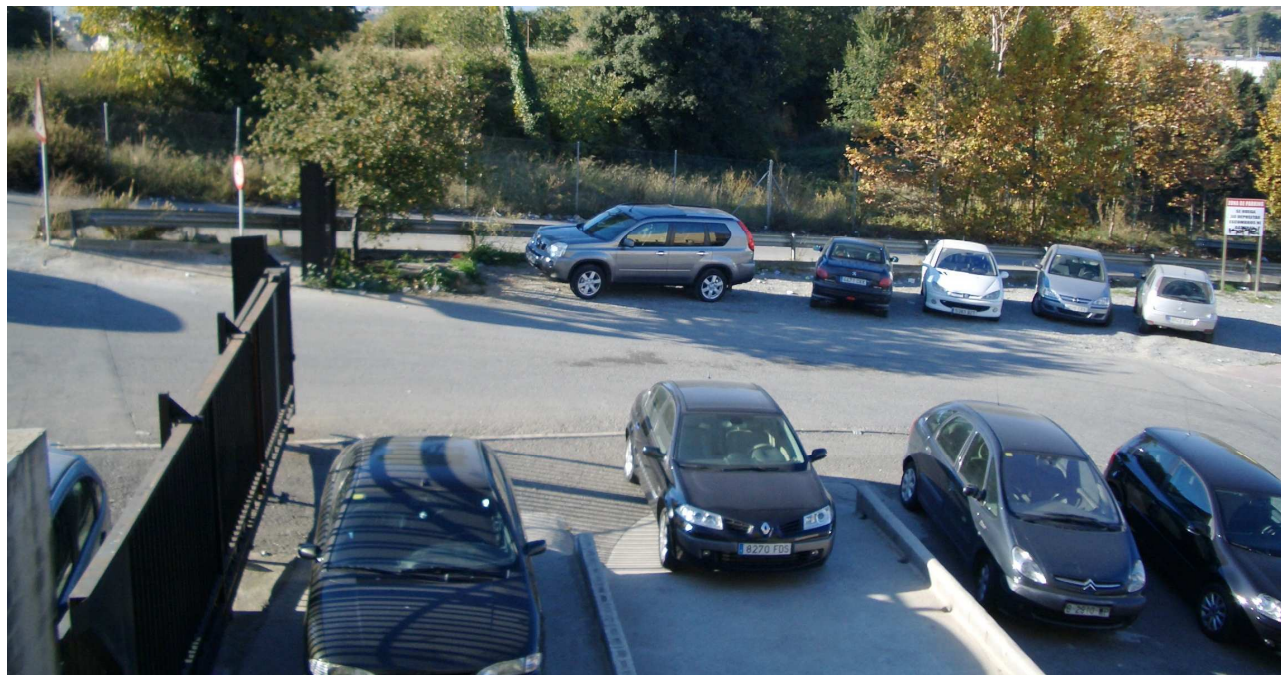
En gran part del polígon, les voreres no compleixen les condicions d'accessibilitat per la mobilitat de les persones amb dificultats. Per descomtat això passa en tota la zona de la Bastida

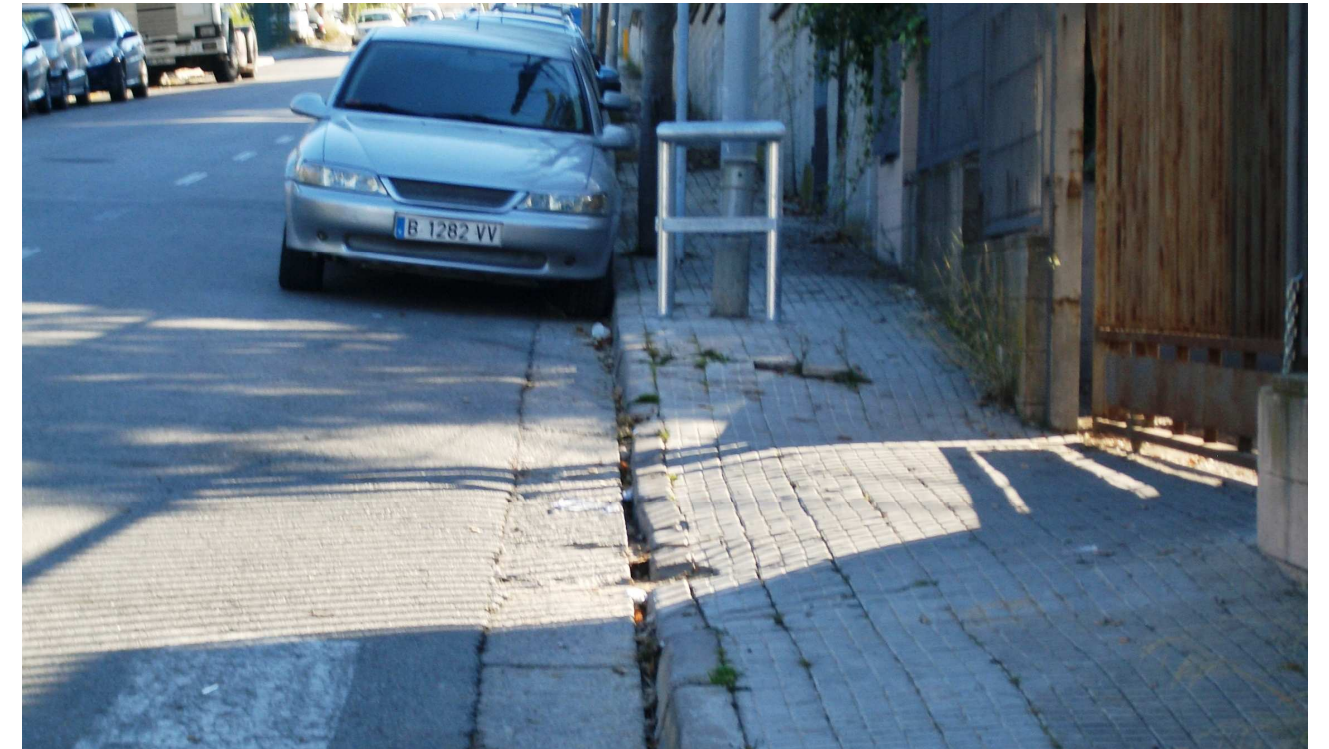
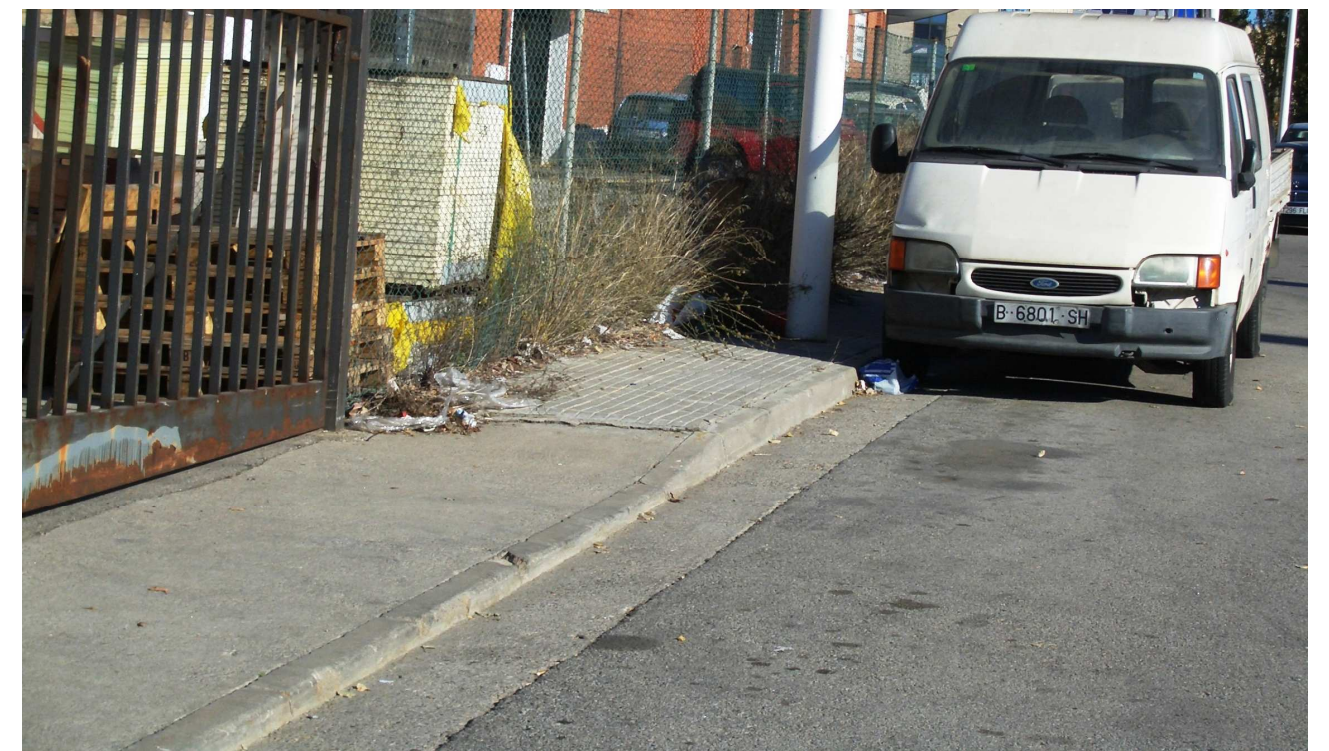
on encara que els cotxes desapareixessin les rampes que alternativament pugen i baixen ho impideixen i també en totes les zones de naus petites (lateral Can Rosés, Carrer del Hoquei, etc) i puntualment en diferents punts del polígon per l'existència de rampes o de obstacles o desnivells insalvables.

En fi, la solució per totes les vorades i voreres d'aquest polígon i el control del seu ús és una de les claus pel redreçament de la urbanització.

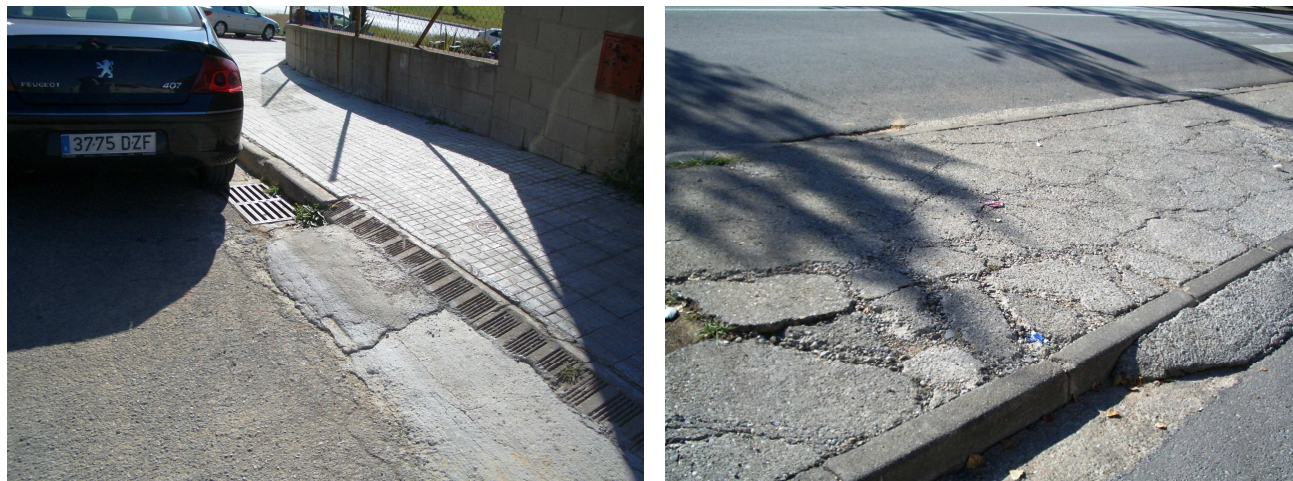
Molts guals s'han anat renovant al llarg dels anys, de manera que més o menys compleixen la normativa municipal. Tanmateix hi ha molts que no compleixen l'habitual, d'altres que estan més o menys deteriorats i d'altres que són impresentables i il·legals com els que s'han construït a la mitjana de l'Av. de Can Rosés.

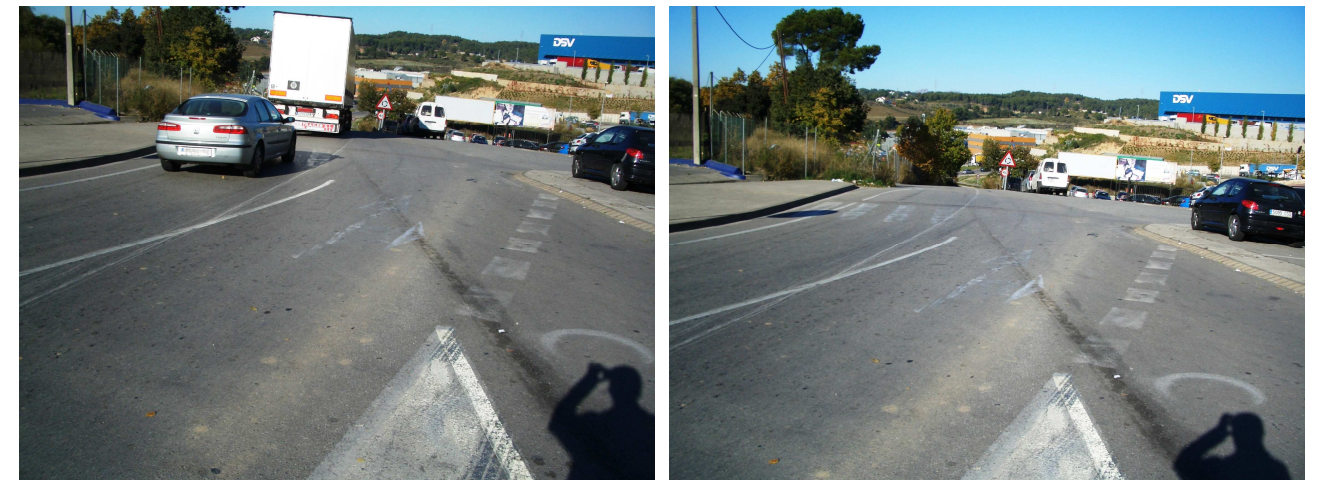
La senyalització horitzontal està molt esborrada resultant, en molts indrets, pràcticament inexistent. Convé renovar-la íntegrament. En particular és **urgent** resoldre el conflicte circulatori que es produeix quan els vehicles que surten de la rotonda Carretera Sabadell-Av. Can Rosés, en direcció Oest, cap a la Carretera de Terrassa es creuen frontalment i fins i tot invaeixen el carril dels vehicles que surten del carrer interior o de l'aparcament del grup de les naus del sector Bastida. D'entrada, la senyalització horitzontal d'aquest punt s'ha de repintar immediatament i mantenir-la bé.

Fer un directori d'empreses i situar-lo en llocs estratègics. És **urgent** complementar la senyalització vertical del punt analitzat en el paràgraf anterior.

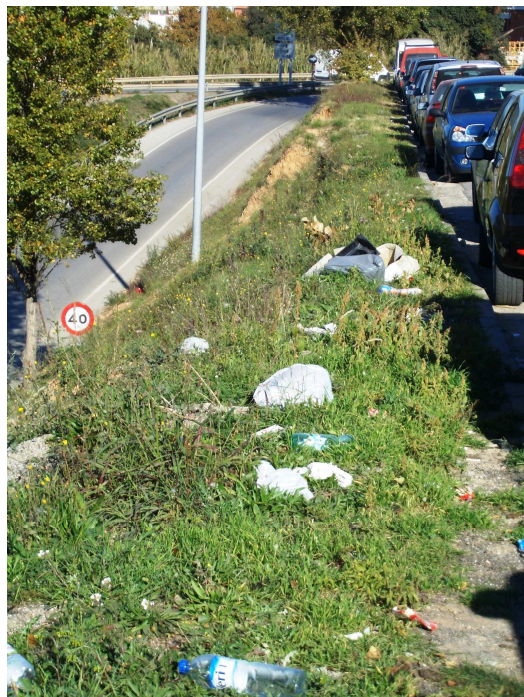
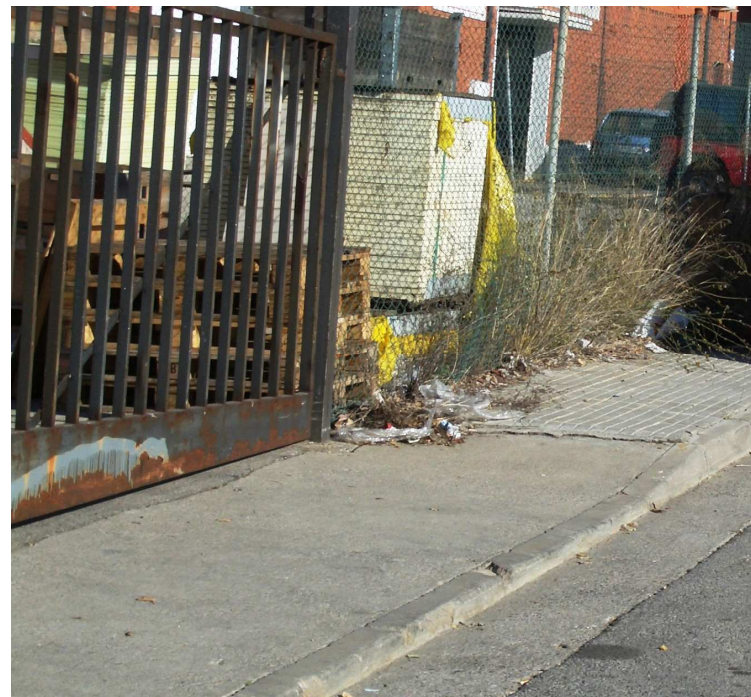
La neteja no funciona adequadament pel que es veu. Moltes empreses tampoc es preo-

cupen i deixen materials o deixalles a fora, al seu espai lliure o fins i tot al carrer. Sembla ser que la recollida d'escombraries tampoc no funciona bé.
