**POLÍGON INDUSTRIAL SANT GENÍS**

### 1. ANTECEDENTS

S'ha procedit a una inspecció visual de tot el polígon, amb presa de dades i fotografies, amb l' objectiu de redactar el present estudi

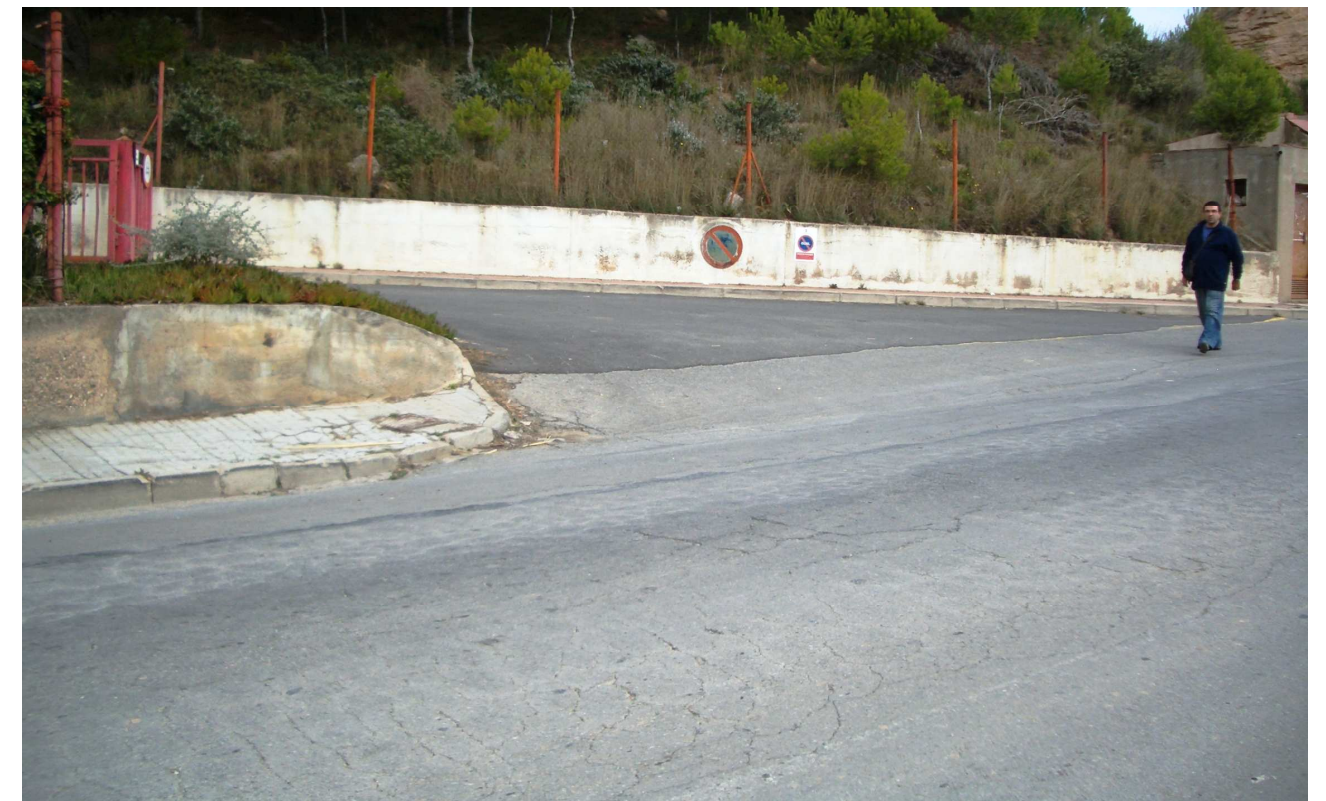
Les calçades de les dues carreteres es troben en general en un estat acceptable. Hi ha algun defecte, algunes esquerdes, algunes manifestacions d' envelliment, però són, òbviament, perfectament utilitzables. Els defectes principals apareixen en la unió amb les rigoles o amb els embornals o a l' entrada de les propietats que hi donen front.

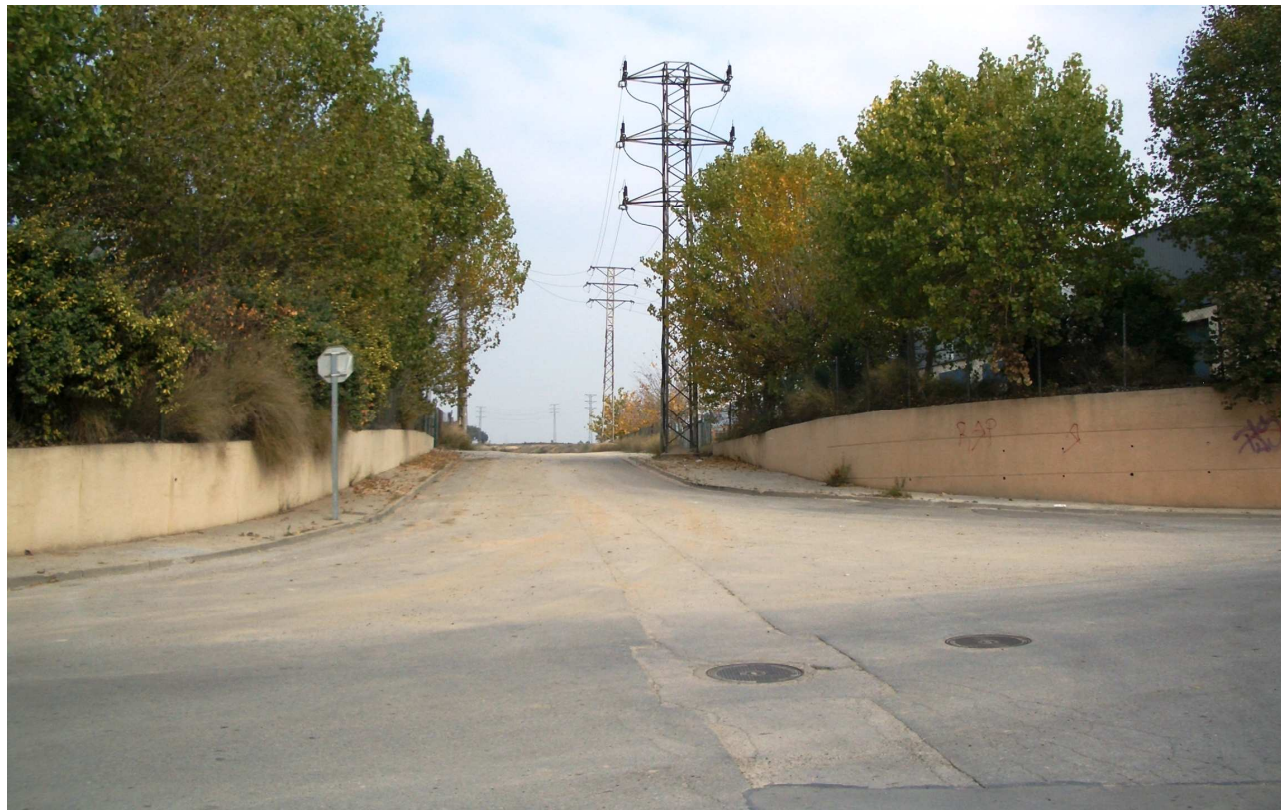
També existeix urbanitzat, de recent urbanització, el carrer de Francesc Albrícias, límit Est del polígon, que correspon a un carrer residencial que dona accés a uns habitatges. La seva amplada és molt reduïda i el paviment nou i és evident que no pot servir pel tràfic industrial.

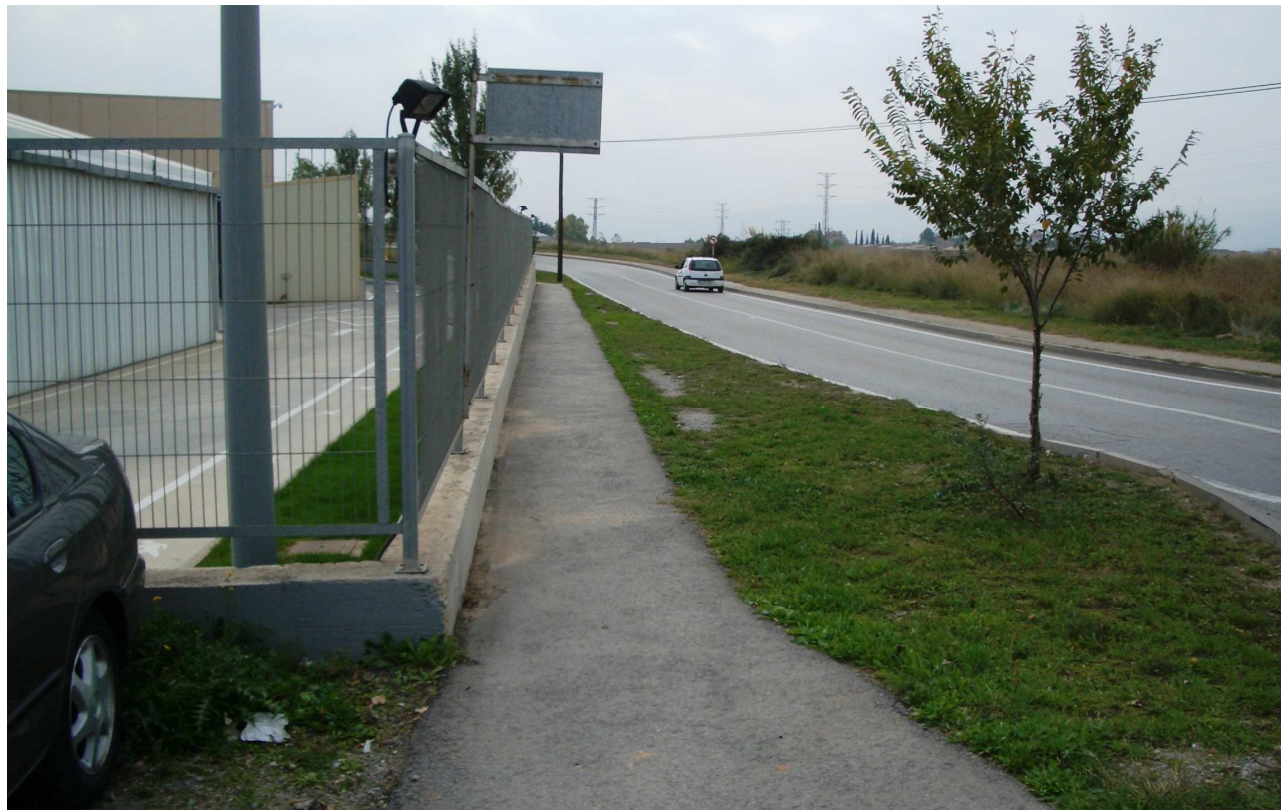
Les vorades –de les dues carreteres- estan constituïdes en la seva major part per peces de formigó de secció continua. En general estan força deteriorades degut al ús intensiu al que estan sotmeses i als anys transcorreguts des de la seva implantació i, fin i tot, a la presumible escassa resistència del formigó.

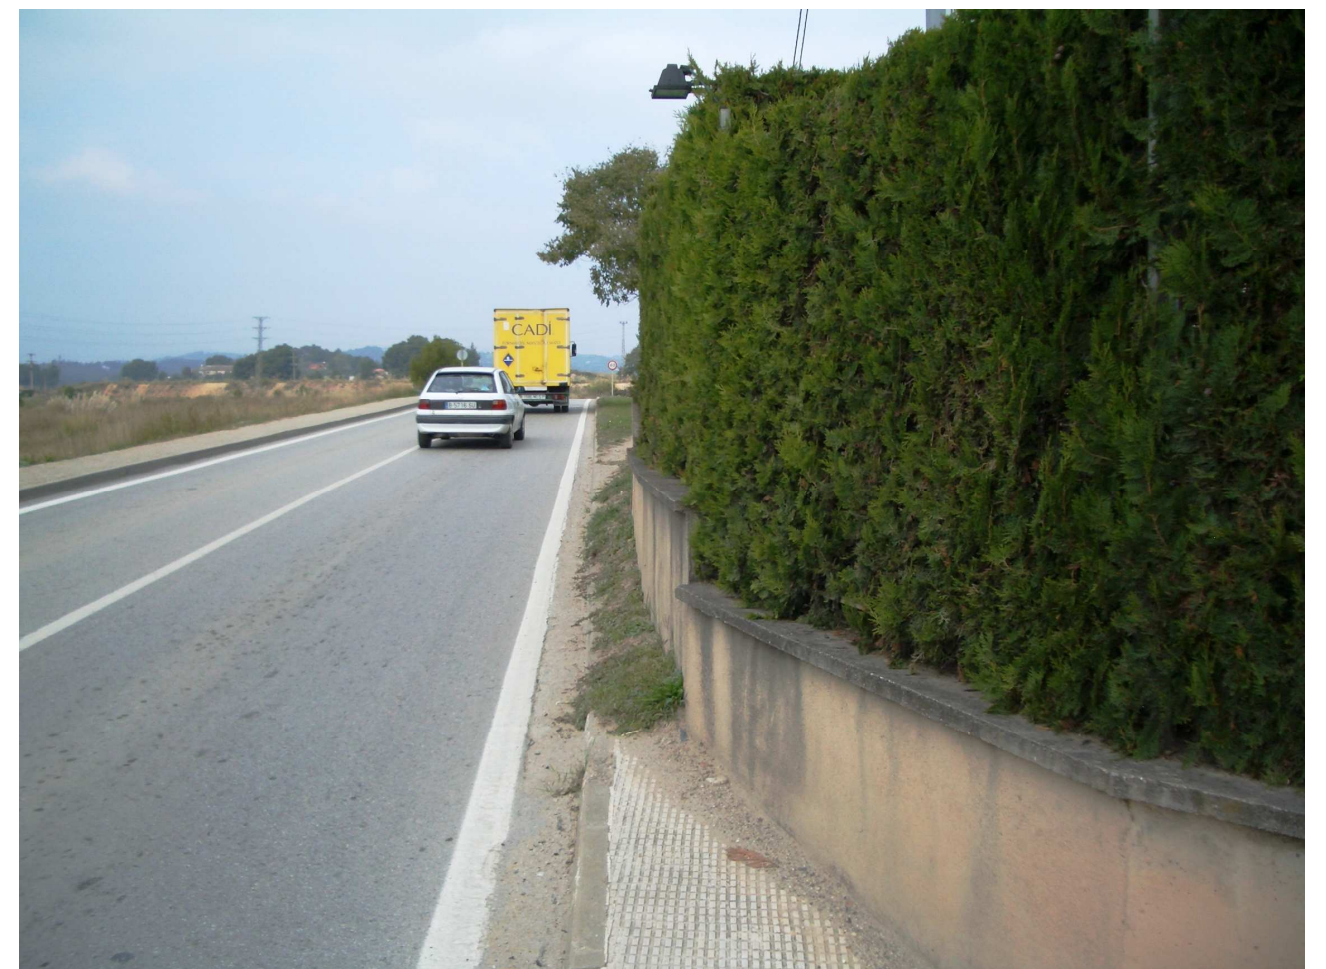
En la carretera d'Ullastrell, a mà dreta, uns 300m des de l'inici, ja que al passar la porta de la Siemens la vorera s'estreny i desapareix el panot (resta una molt estreta franja, impracticable, en terres) i més endavant apareix una cinta en formigó fins al final.

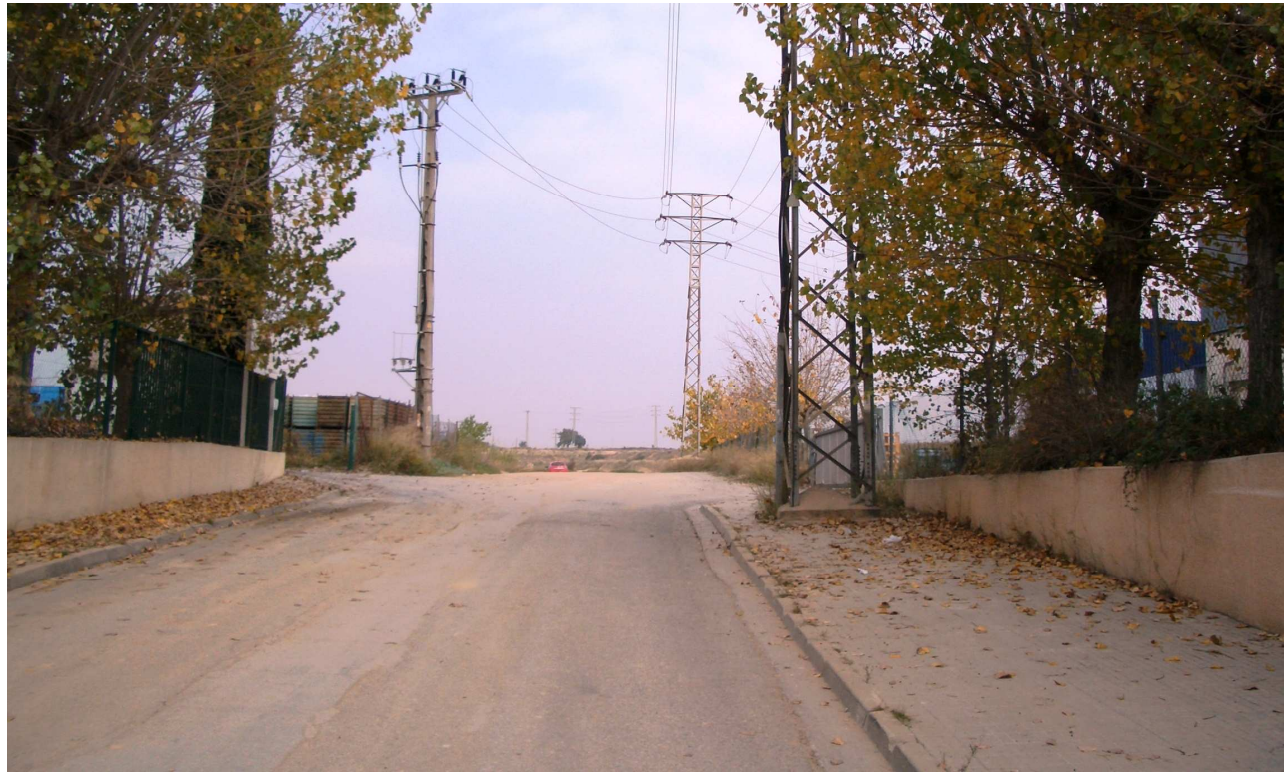
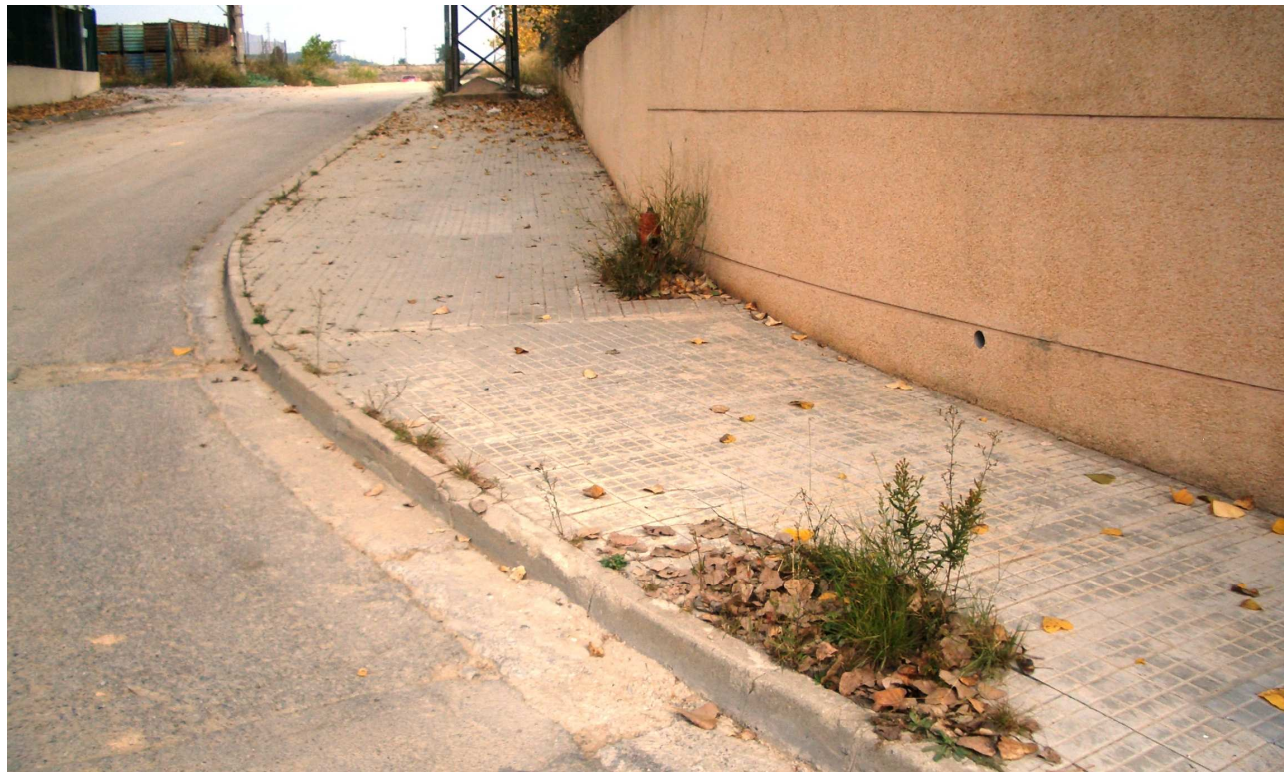
Aquestes voreres de panot també son bastant antigues i presenten diferents defectes (trencadisses, moviments pels arbres, enfonsaments puntuals, etc). S' haurien de renovar.

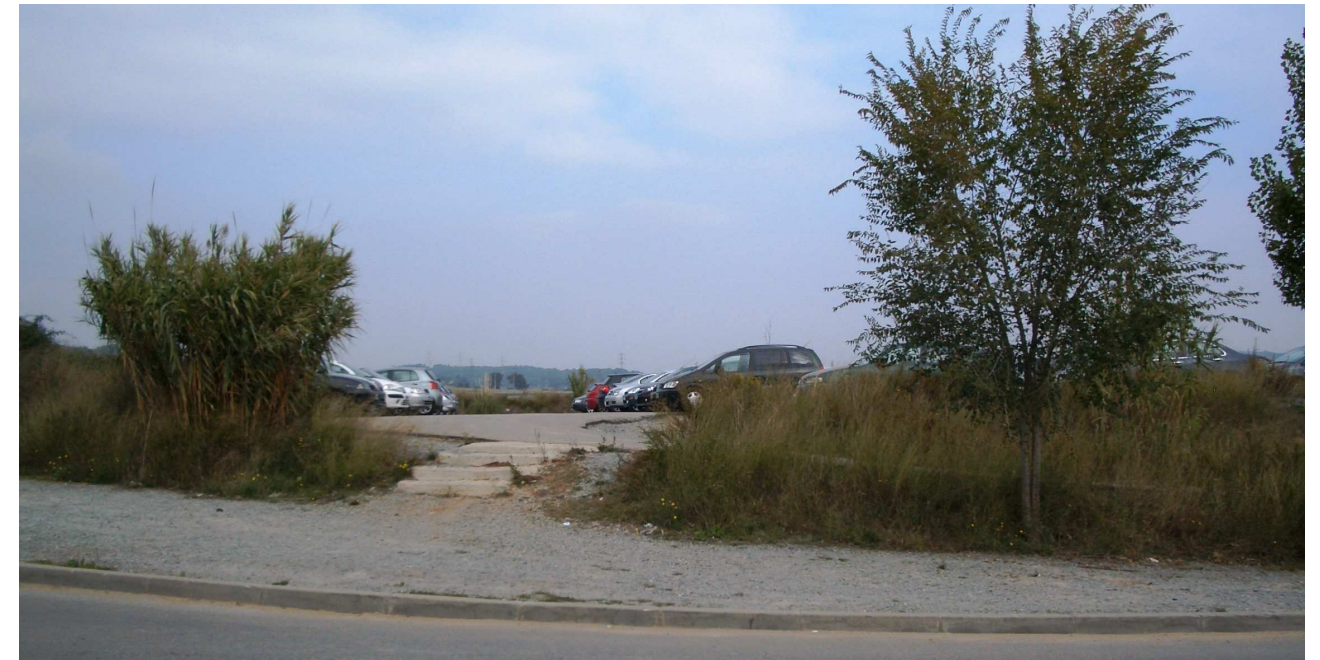
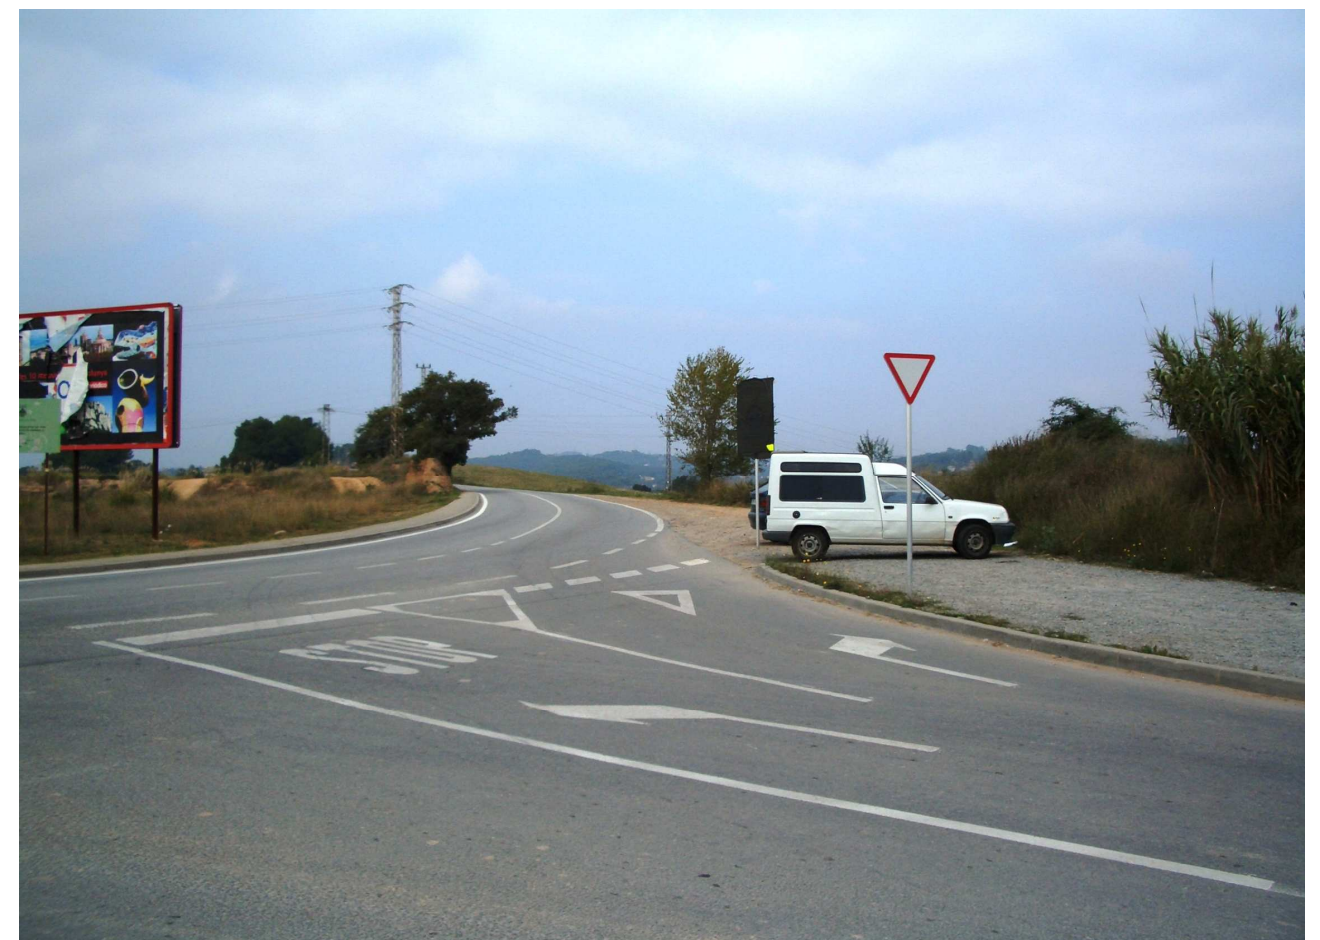
A l' inici de la Carretera d' Ullastrell hi ha alguns arbres, moreres principalment, a banda i banda sobre escocells. Els escocells també estan obsolets i en bona part deteriorats. S' haurien de substituir.

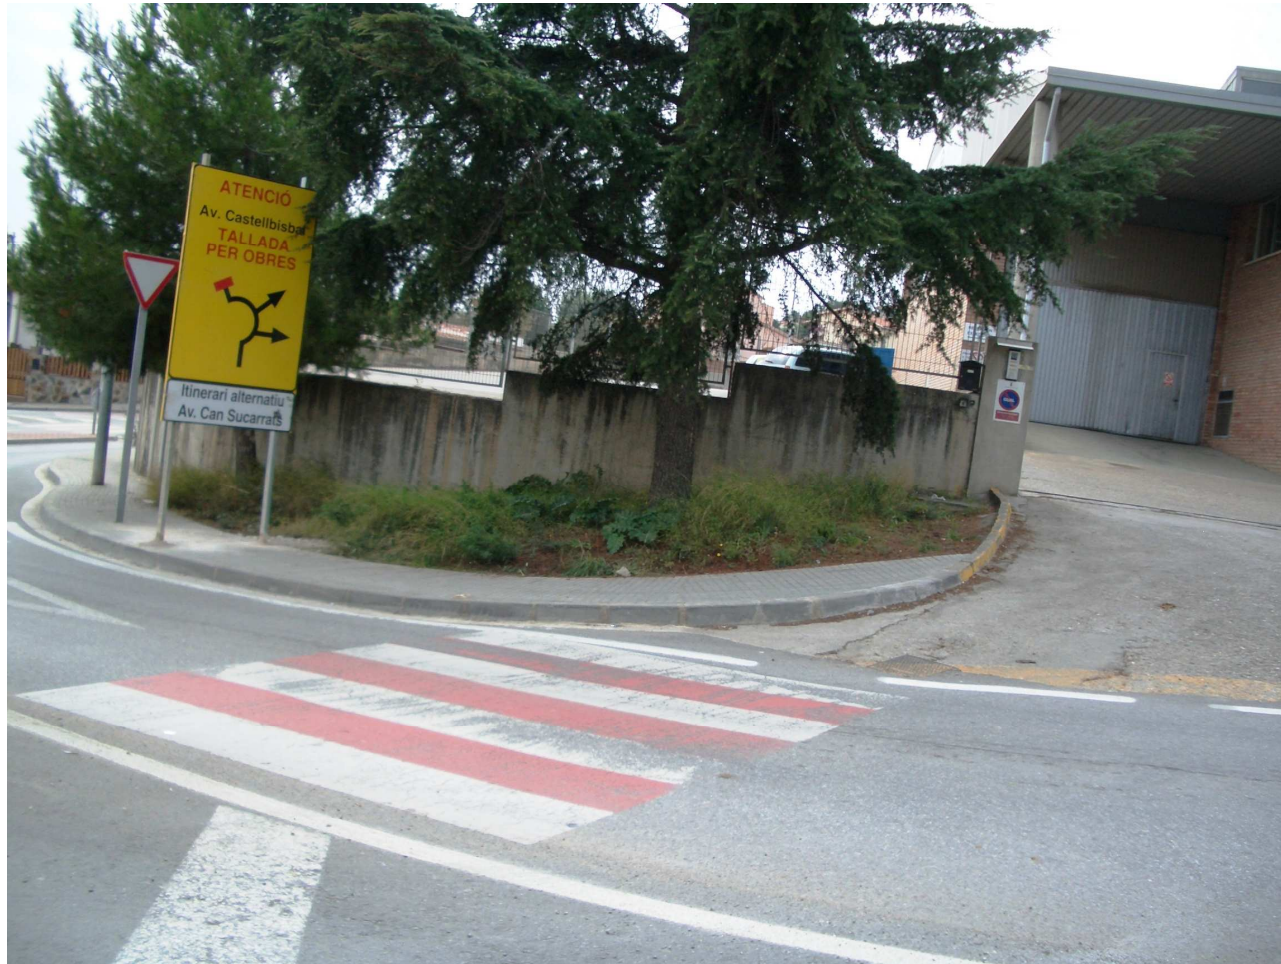
Els guals existents participen de la obsolescència generalitzada dels elements que conformen la urbanització. El criteri d' accés a les finques no és a produir través d'un gual sinó que la vorada s' obre com un carrer donant preferència als vehicles sobre els vianants i, a més, obligant als vianants a pujar i baixar -sense rampa- de la vorera. És a dir, incompleix l'accessibilitat de persones de mobilitat reduïda.

Per tant, s'han de corregir aquestes situacions.

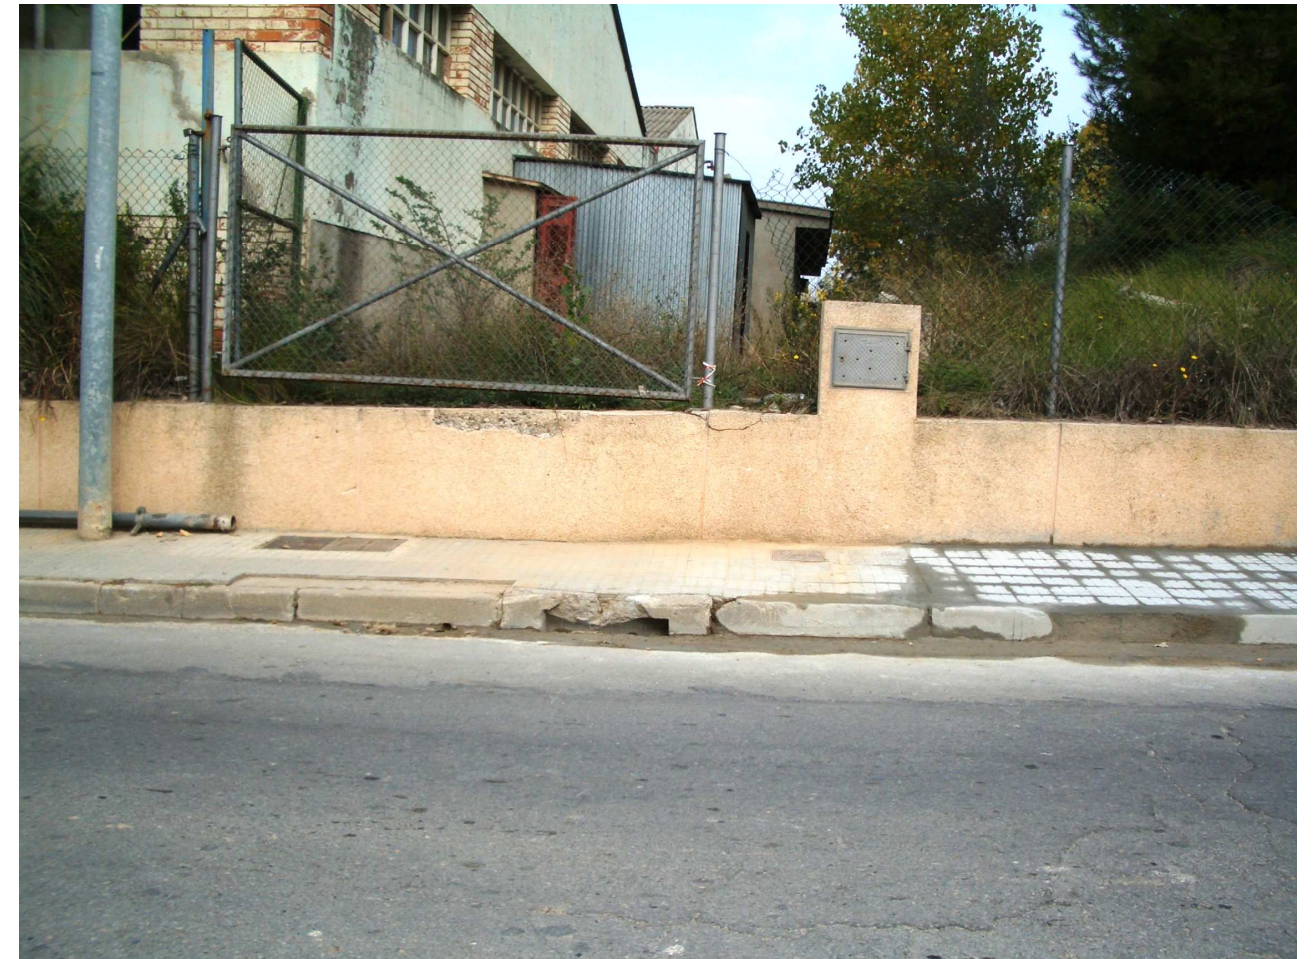
Respecte als components que estan a la vista, embornals i tapes de pous de registre, els embornals estan deteriorats en general i les tapes presenten un estat de conservació acceptable.

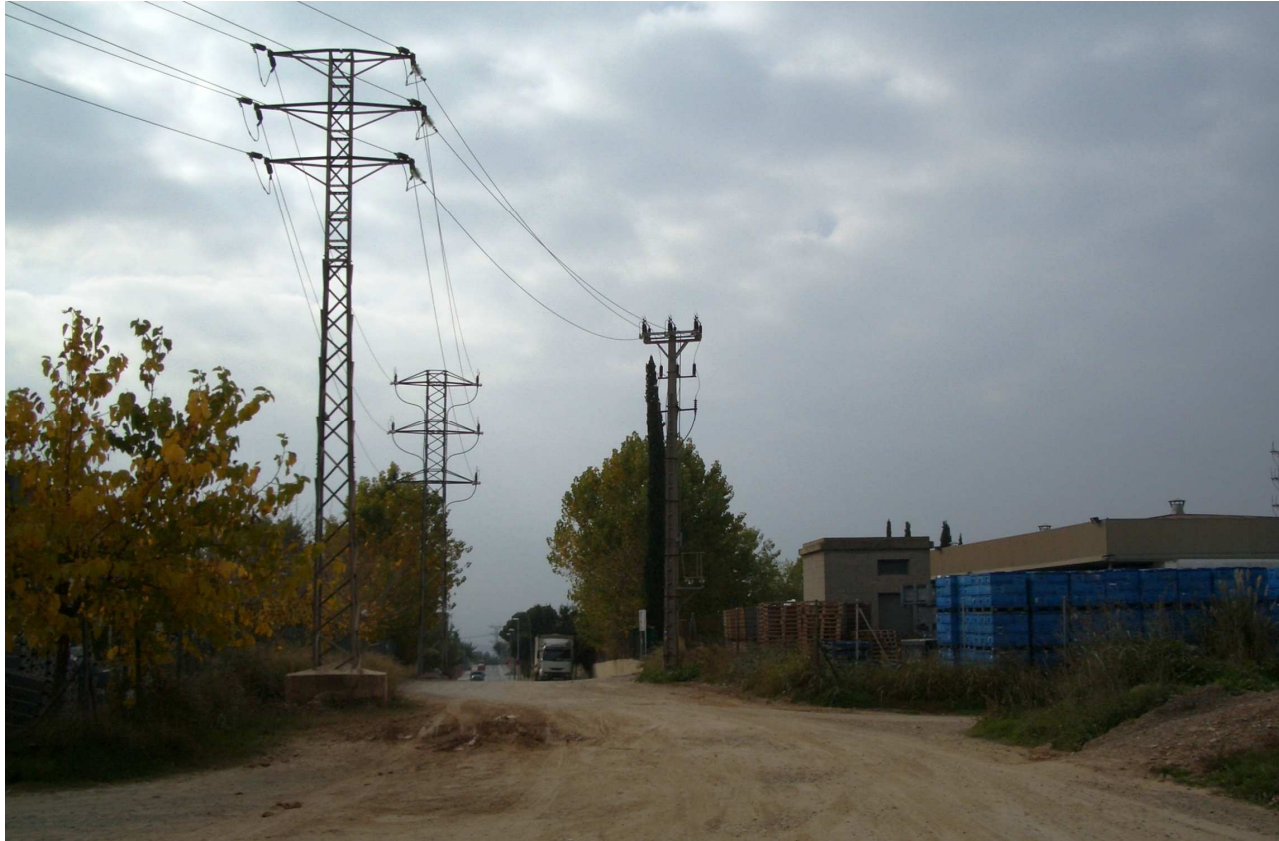
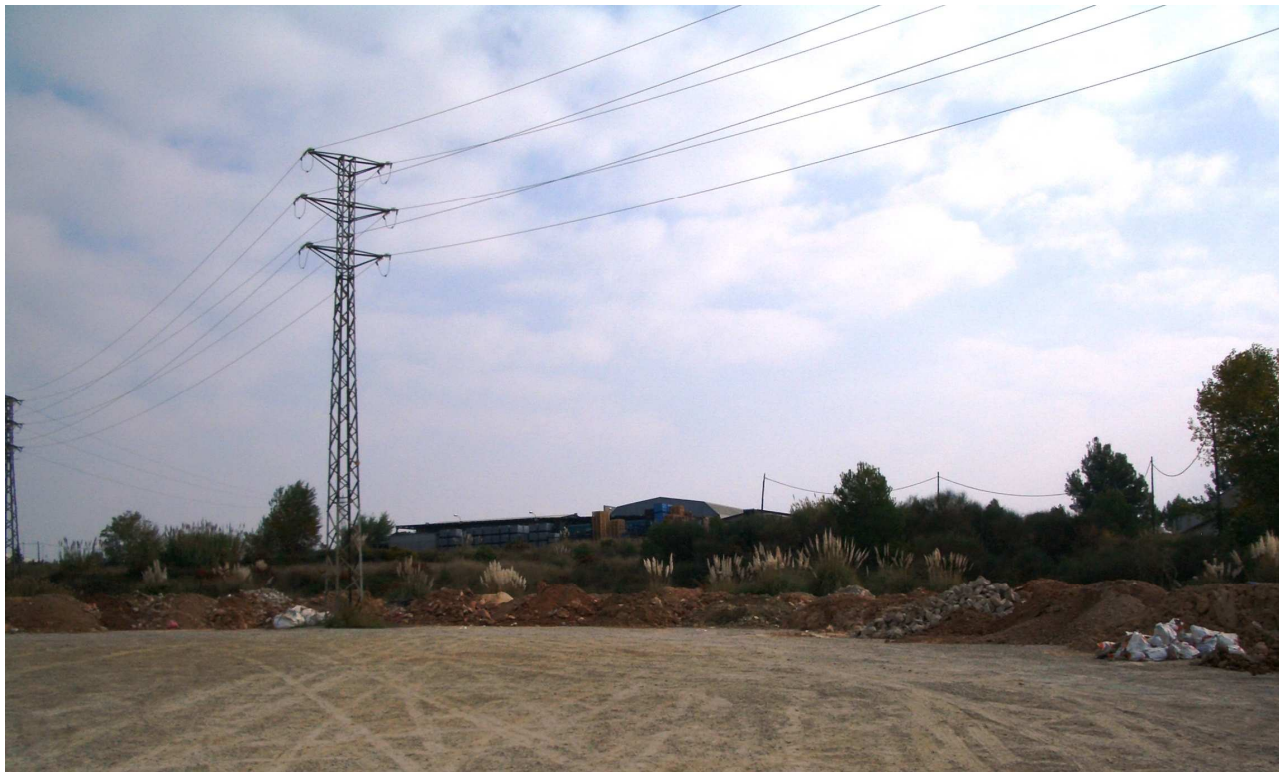
Les xarxes d' electricitat existents són aèries i en gran part obsoletes. S' haurien d' actualitzar. Com en altres polígons apareixen línies de gran voltatge travessant el polígon.

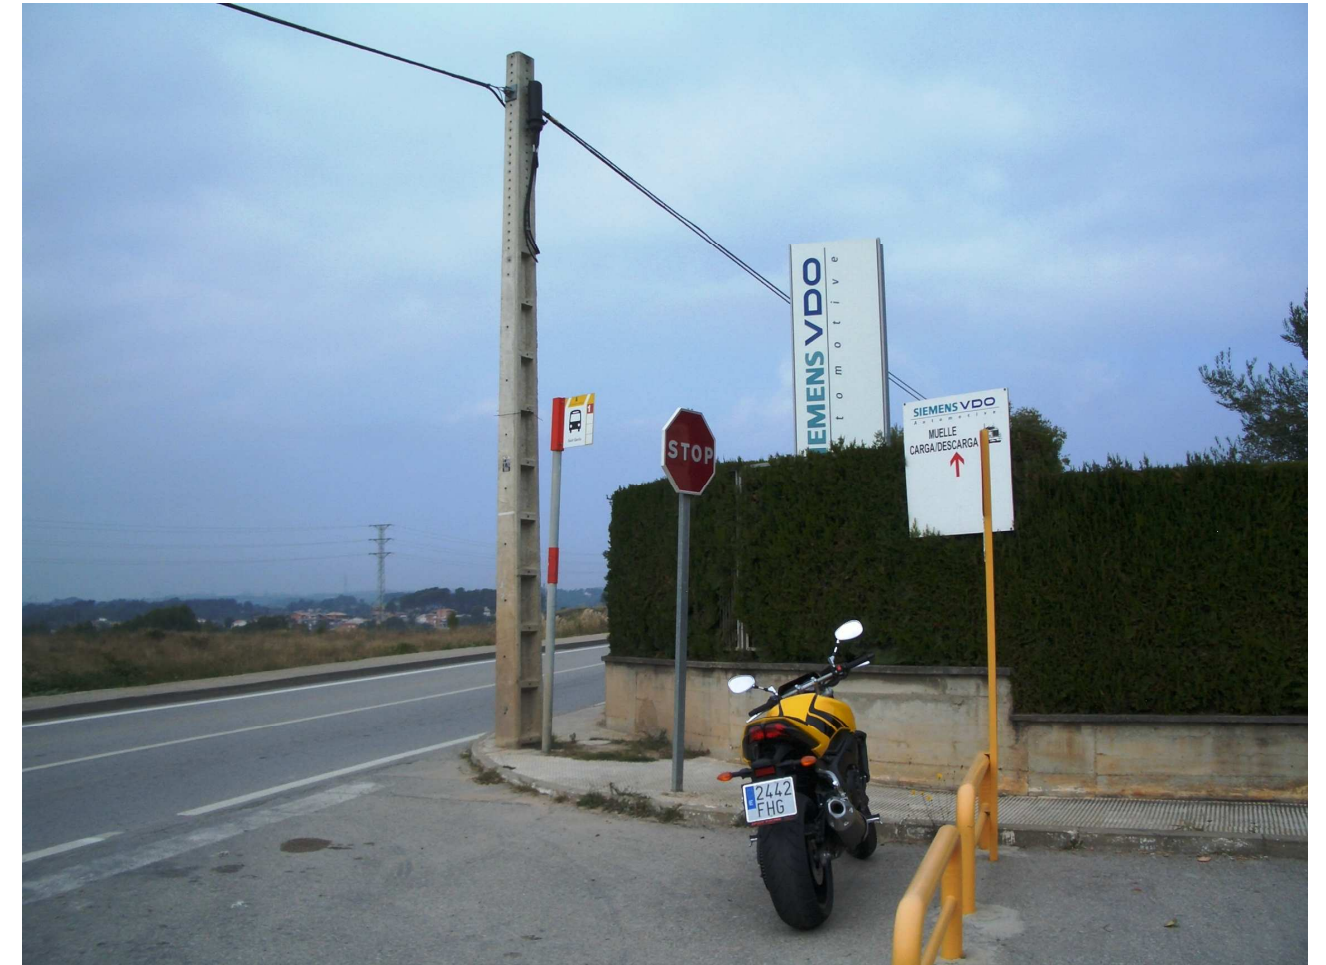
La xarxa de telefonia és aèria, sobre pals de fusta o formigó, i envellida. Per tant, és desaconsellable mantenir el seu estat actual. No es tenen notícies de l' existència d'altres xarxes de comunicacions (cable, fibra òptica, etc). Resulta evident que cal soterrar la línia actual i preparar una infraestructura de canalitzacions i arquetes que permeti la inserció, d'una xarxa de comunicacions completa.

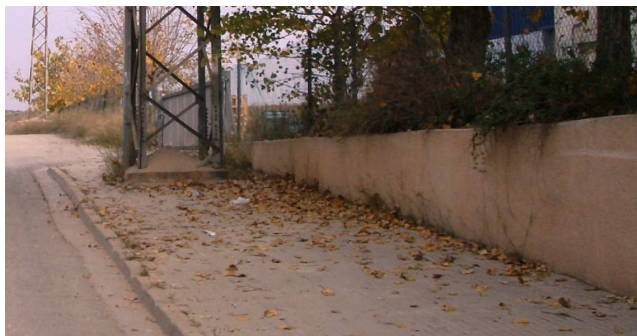
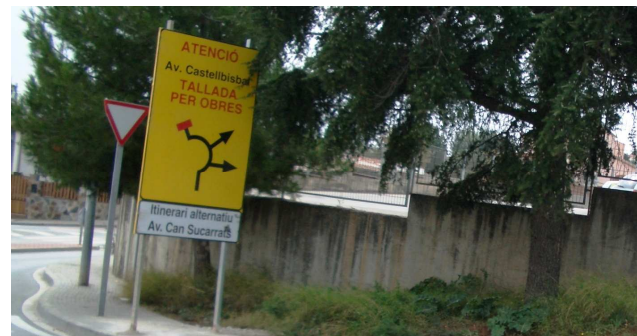
Les voreres d'aquest polígon no compleixen les condicions del Codi d' Accessibilitat ni per l' amplada, ni pels obstacles, ni per la manca de guals, ni per les irregularitats o la manca de continuïtat. Per tant, tot això s' hauria de solucionar. Les fotos que s' acompanyen expliquen la problemàtica.
