**POLÍGON INDUSTRIAL CAN SANT JOAN**

### 1. ANTECEDENTS

Com en els altres polígons, s’ha procedit a una inspecció visual de tot el polígon, amb presa de dades i fotografies, amb l’objectiu d’emetre el present informe relatiu a l’estat de la urbanització en les seves diferents components i partides.

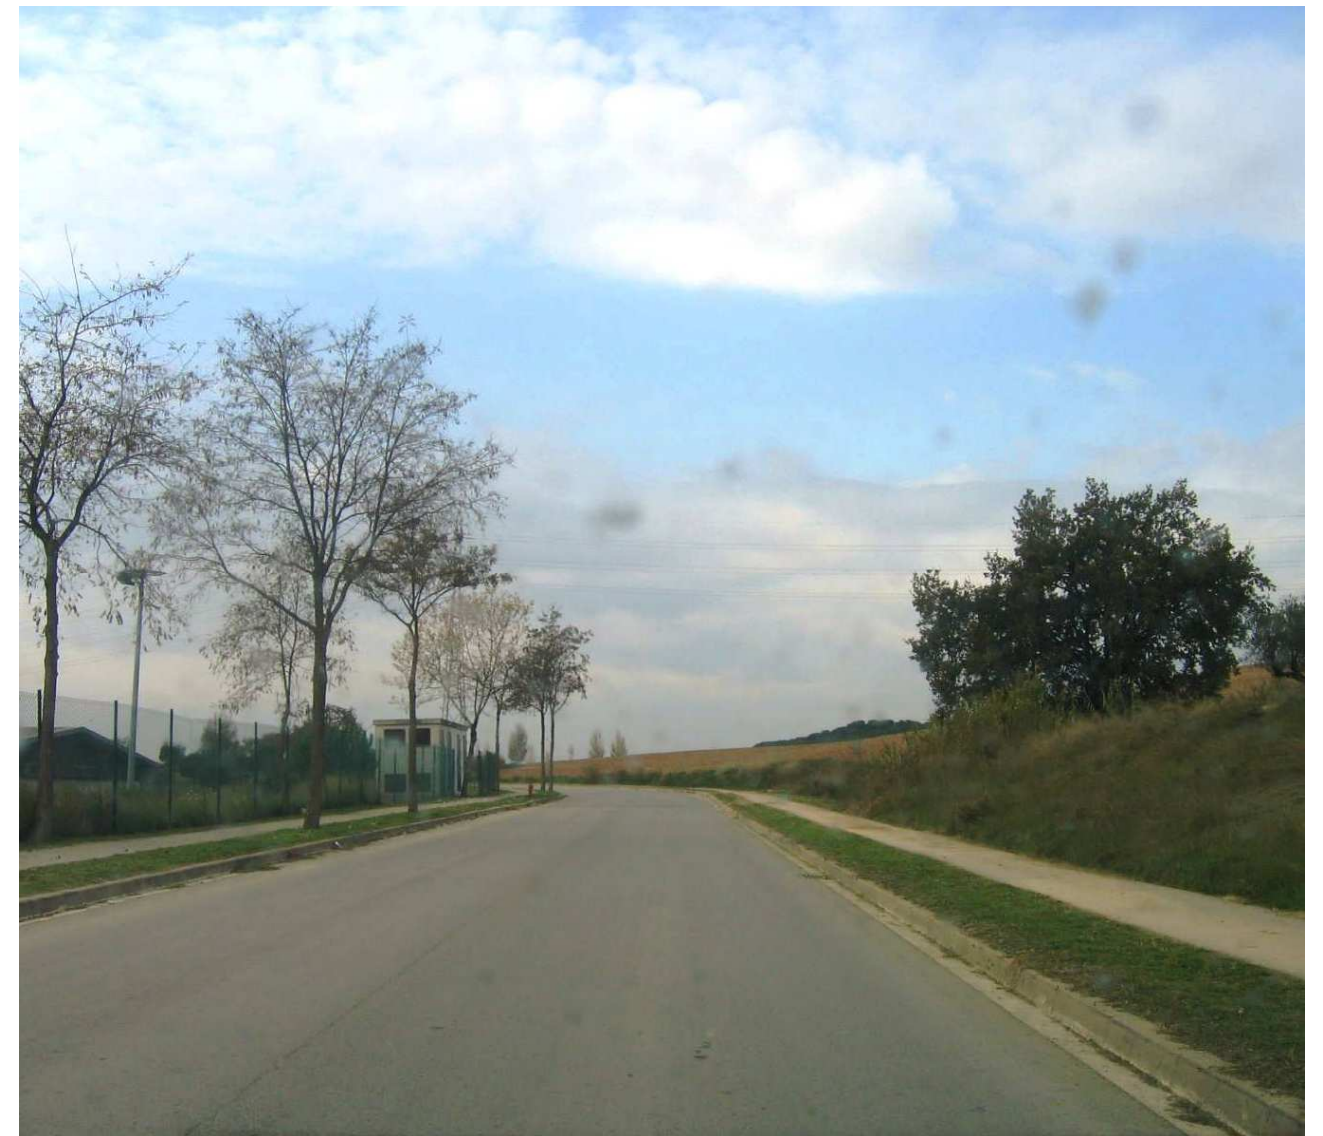
El més sorprenent de la urbanització d’aquest polígon és la manca d’enllumenat públic. No hi fanals, cap fanal i, sembla ser que tampoc no n’hi ha línia soterrada d’enllumenat. És aquest el gran déficit a solucionar.

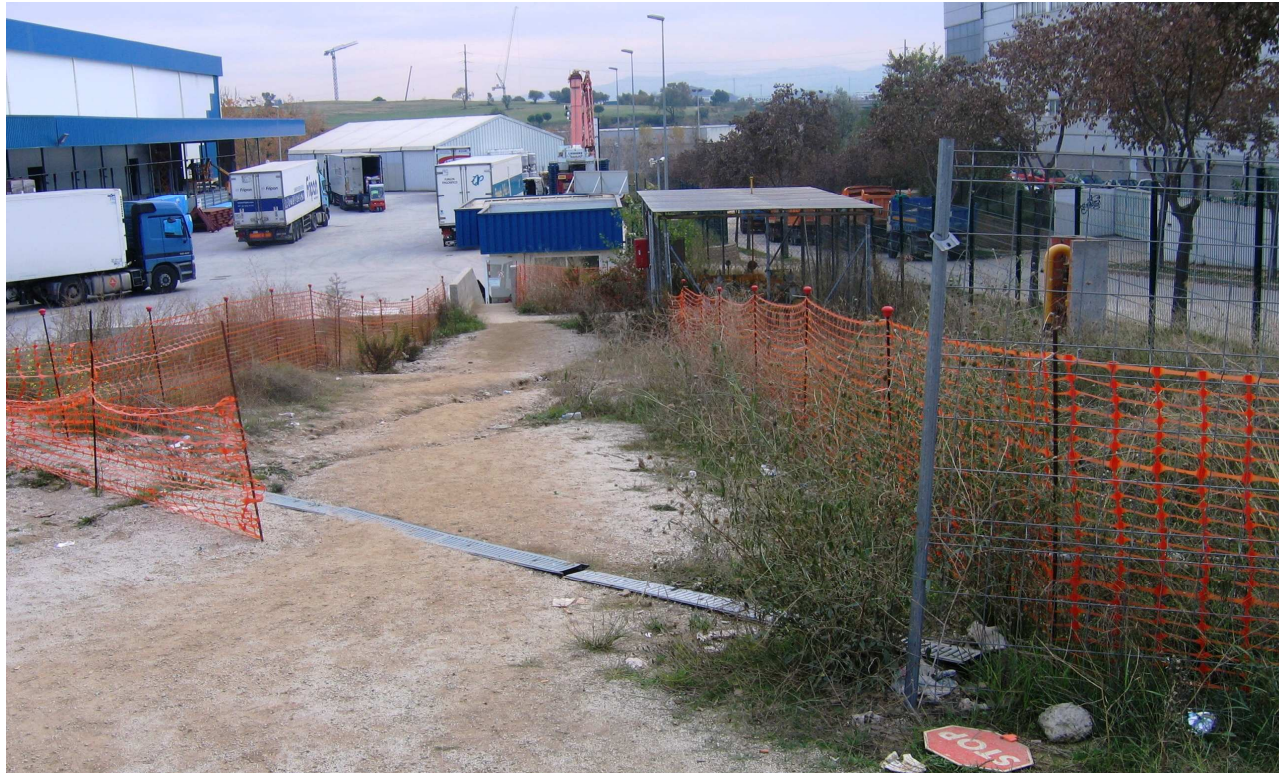
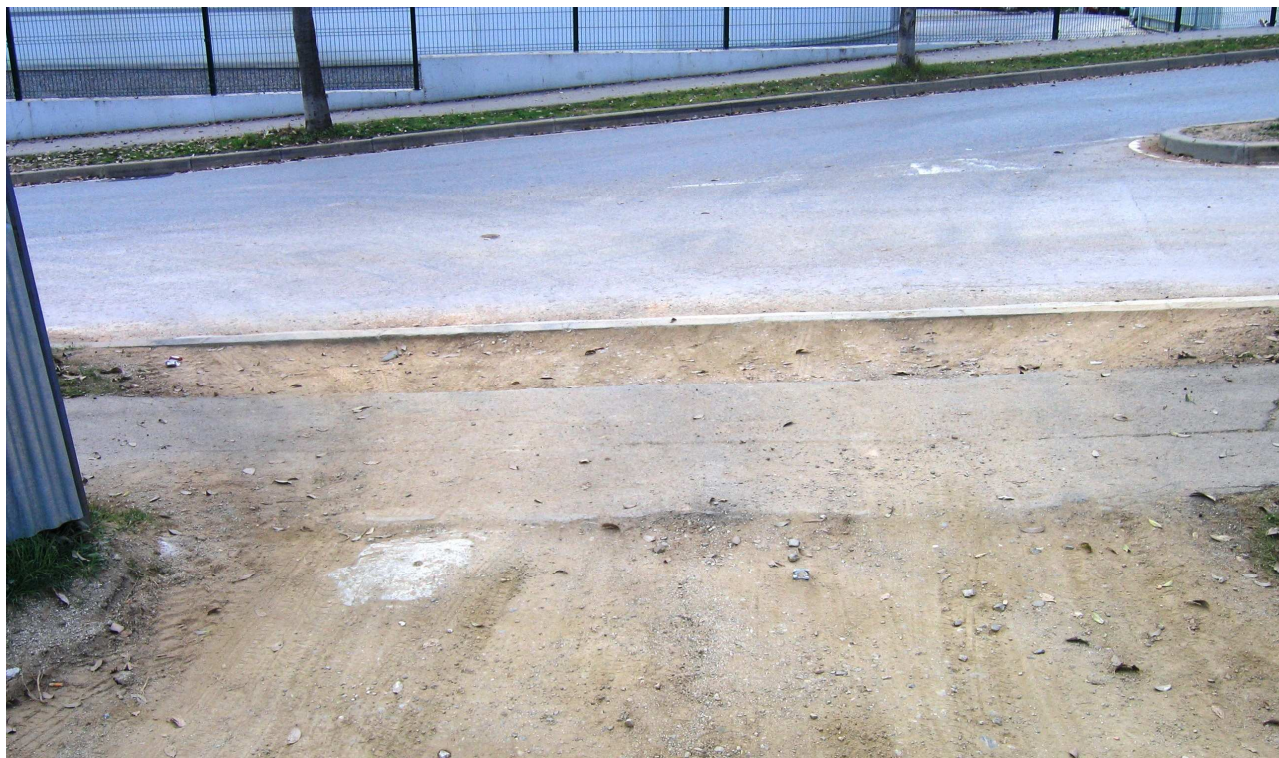
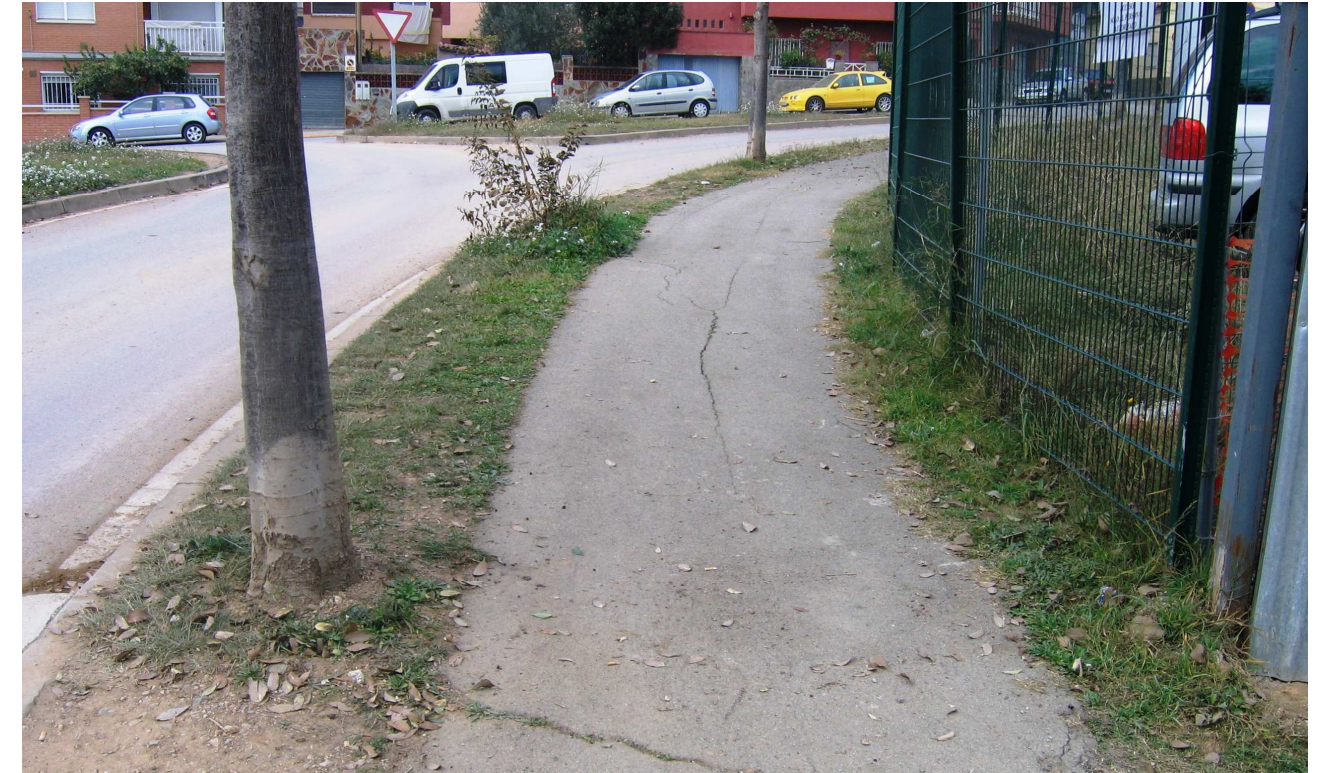
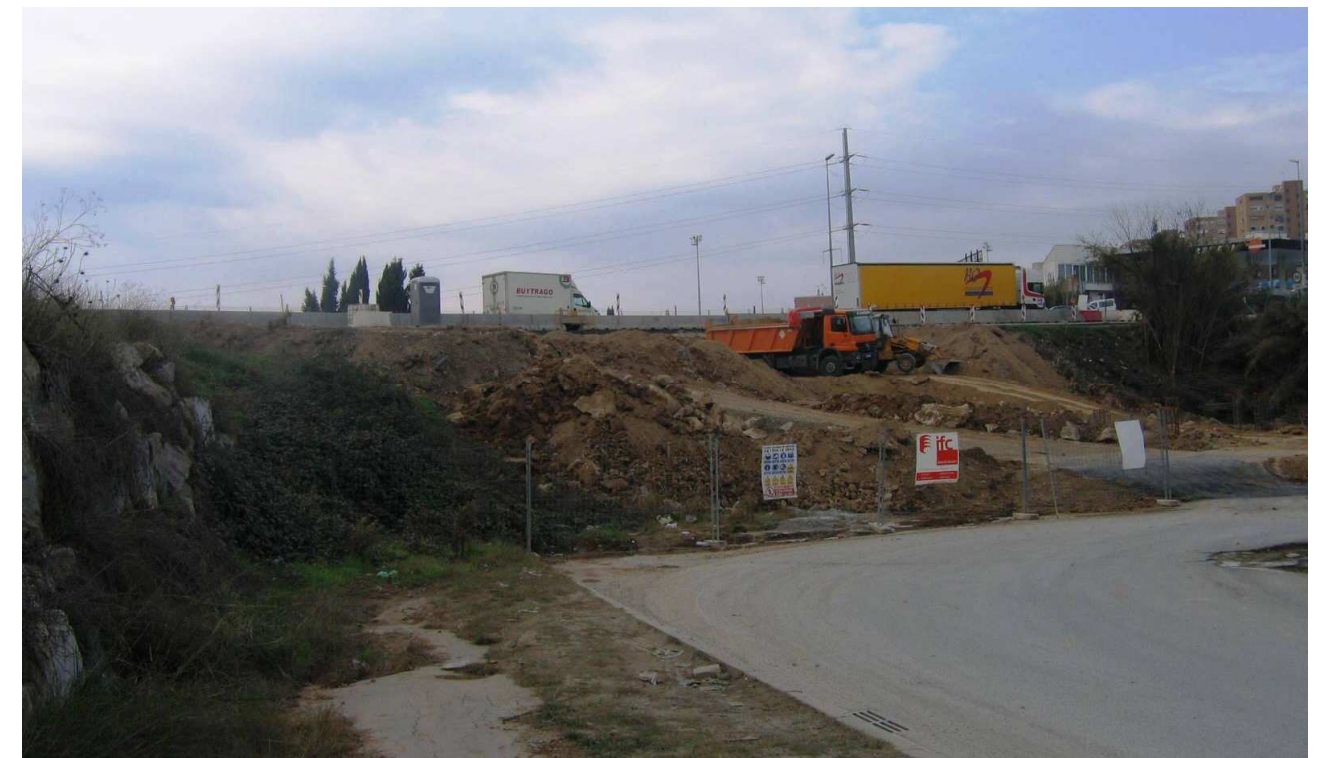
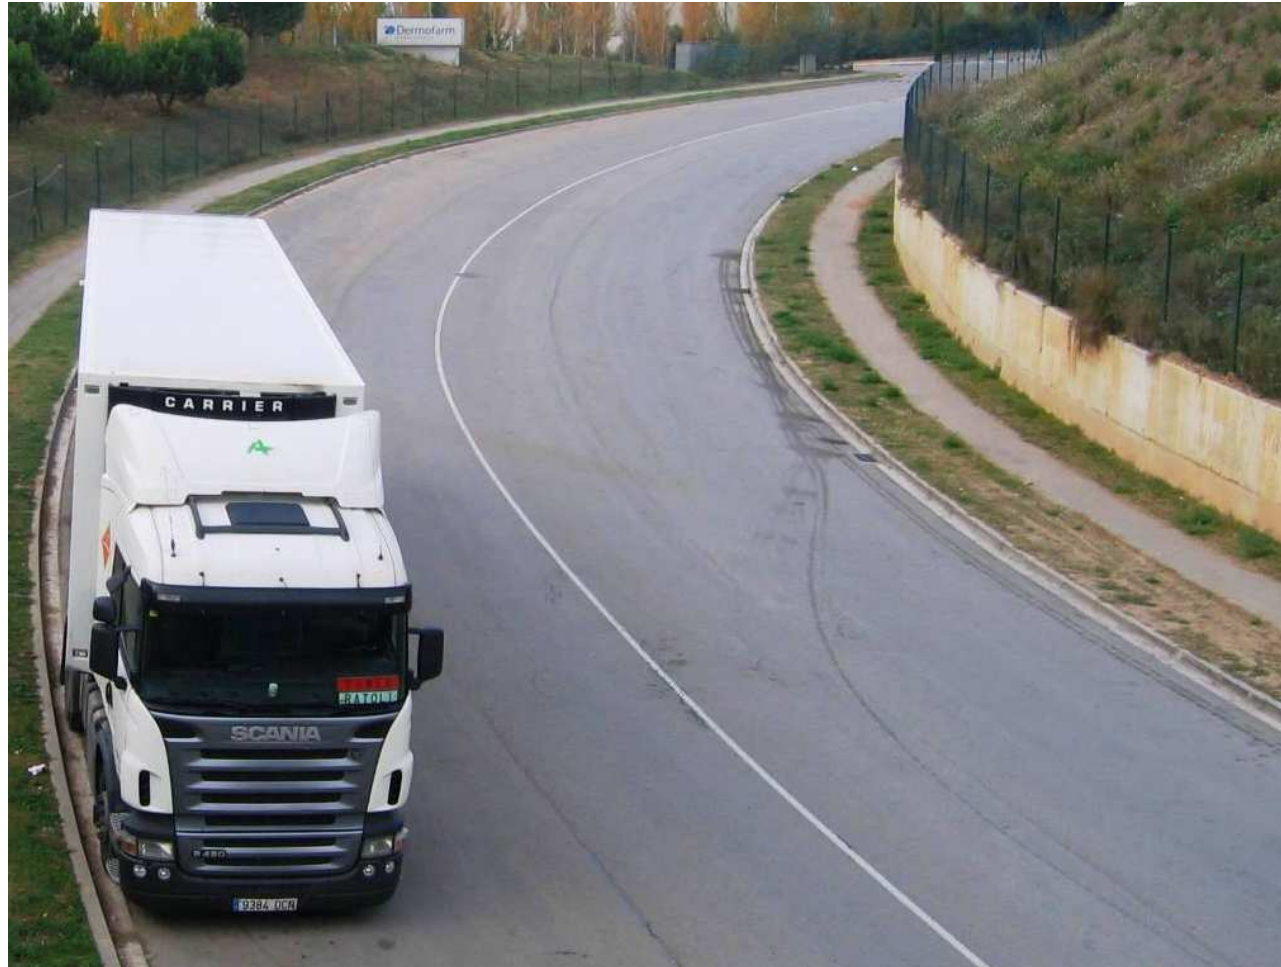
Els defectes principals, els punts en què són necessàries operacions de reparació i manteniment d'una certa entitat són els de les situacions de frontera o unió amb els altres tei-

xits urbans de Rubí, amb els altres barris residencials veïns. Les fotos que s'acompanyen intenten explicar la problemàtica existent en aquests indrets, que és la de elements d'urbanització inacabats o trencats.

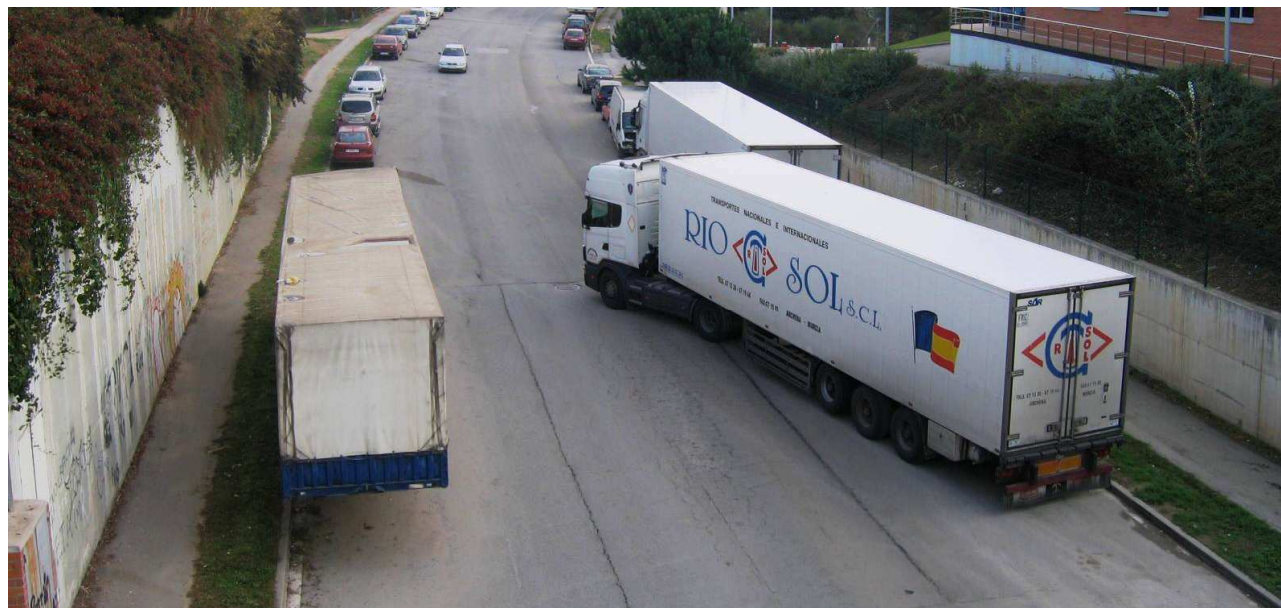
Las cintes d'aglomerat asfàltic que constitueixen les voreres estan en una bona part clivellades de fisures, presumptament per una inadequada subbase de sustentació. Caldria reparar-les.

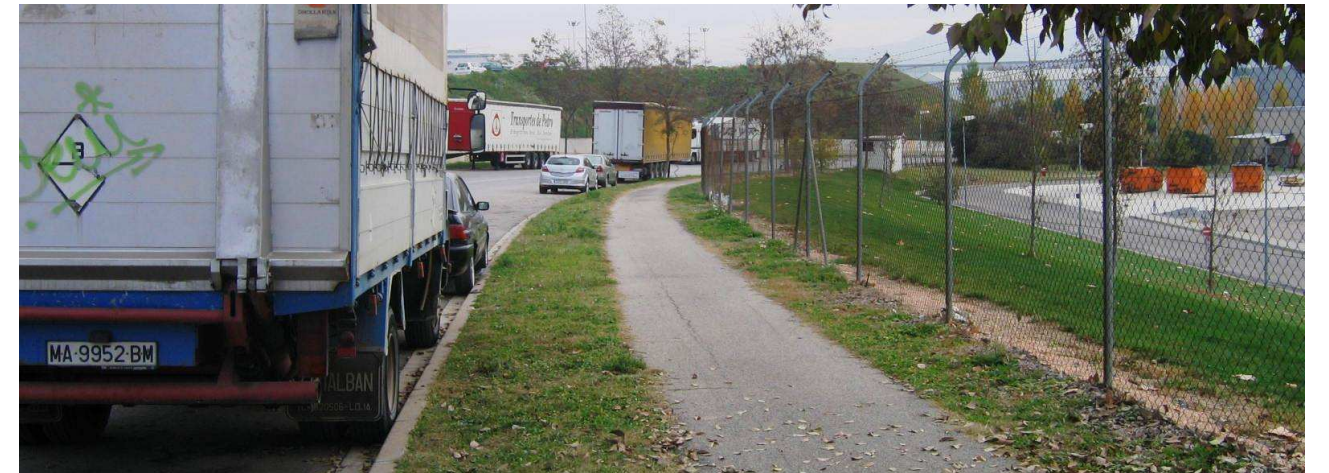
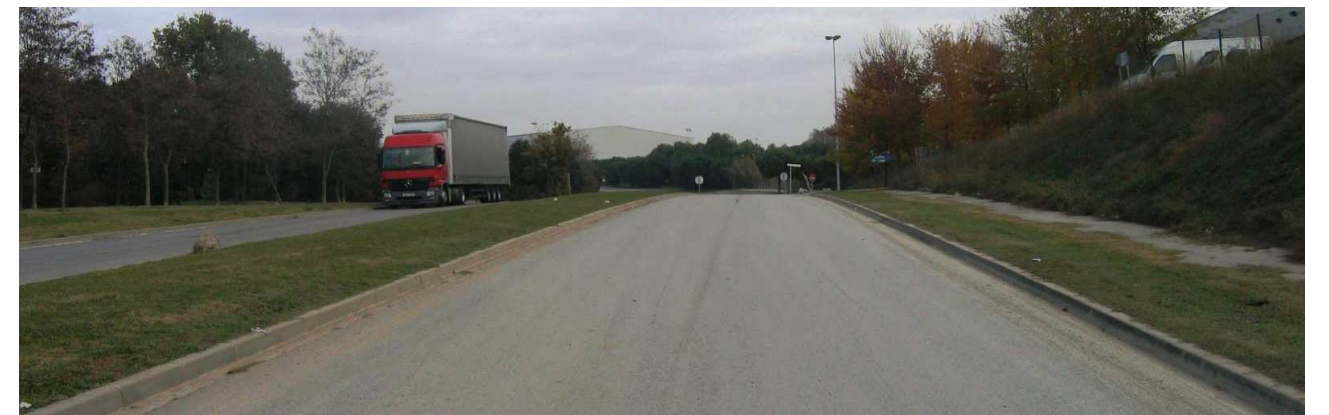
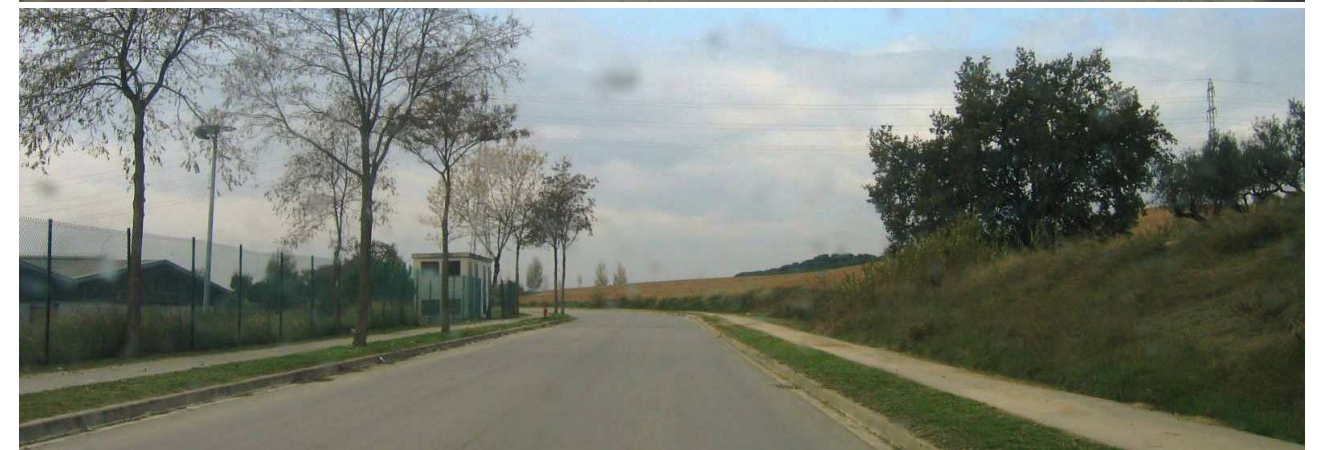
Si l'aparcament de camions es confia a les bandes laterals de la vialitat principal, tal i com sembla que és l'ús autoritzat cal dir que s'hauria de senyalitzar. Cal tenir present que, en aquest cas, es redueix la capacitat del viari.

Si la decisió projectual i funcional és la de disposar d'aparcaments específics de camions, hem de fer palès que no es disposa actualment d'aquest espais. També hem d'assenyalar que aquest, relacionat com veurem amb el problema de la seguretat, és una

de les principals preocupacions dels empresaris assentats.
