**POLÍGON INDUSTRIAL COVA SOLERA**

### 1. ANTECEDENTS

En aquí també s'ha procedit a una inspecció visual de tot el polígon, amb presa de dades i fotografies, amb l'objectiu d'emetre el present informe relatiu a l'estat de la urbanització en les seves diferents components i partides.

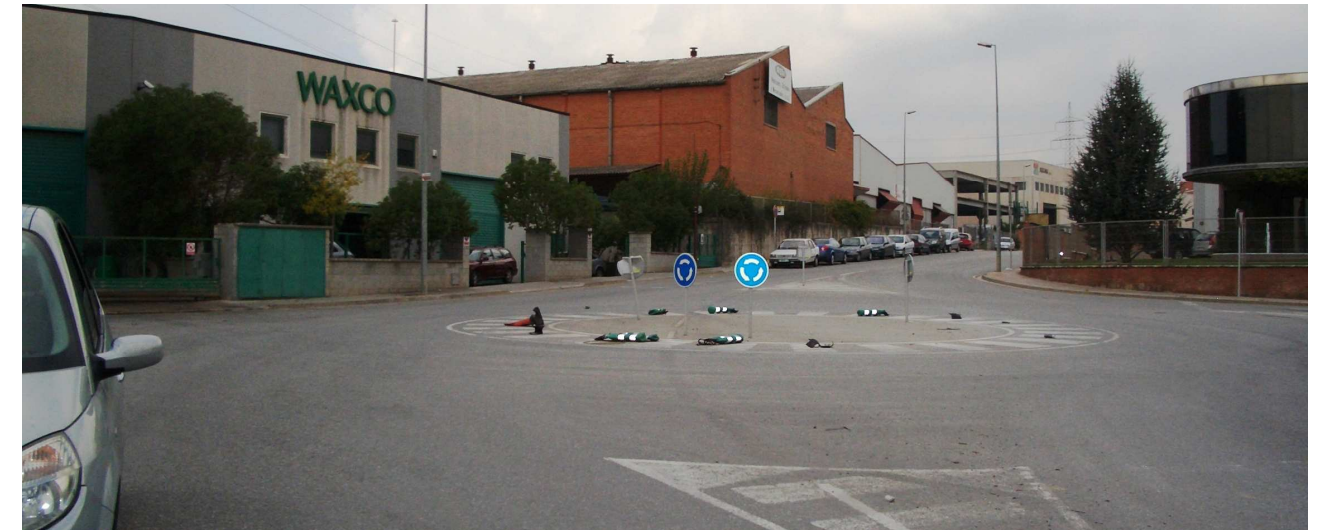
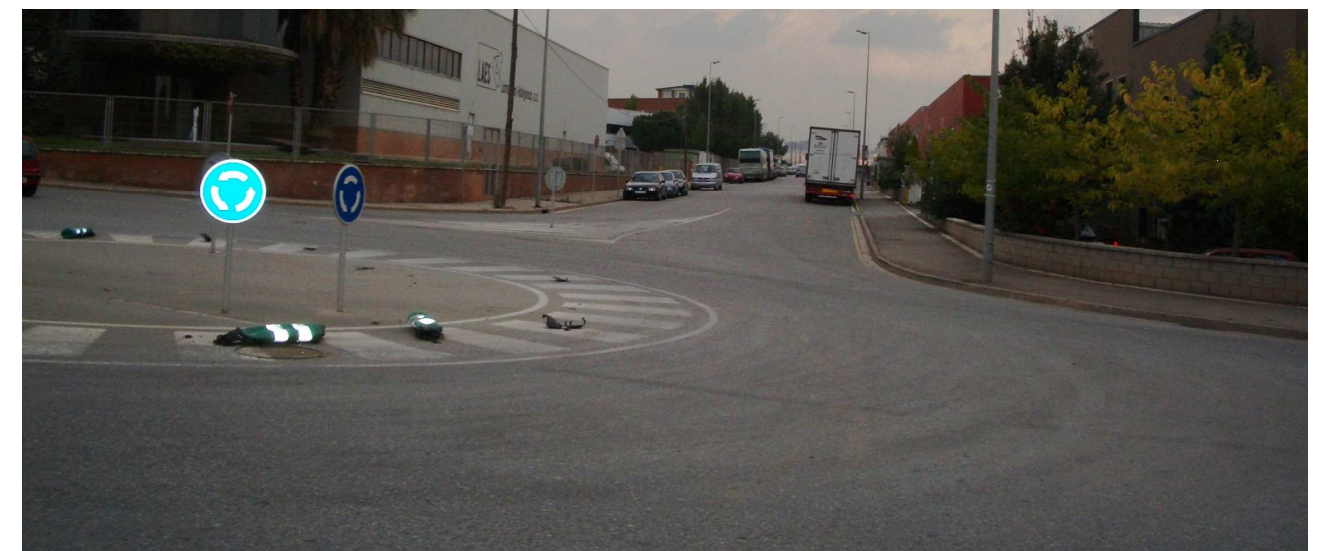
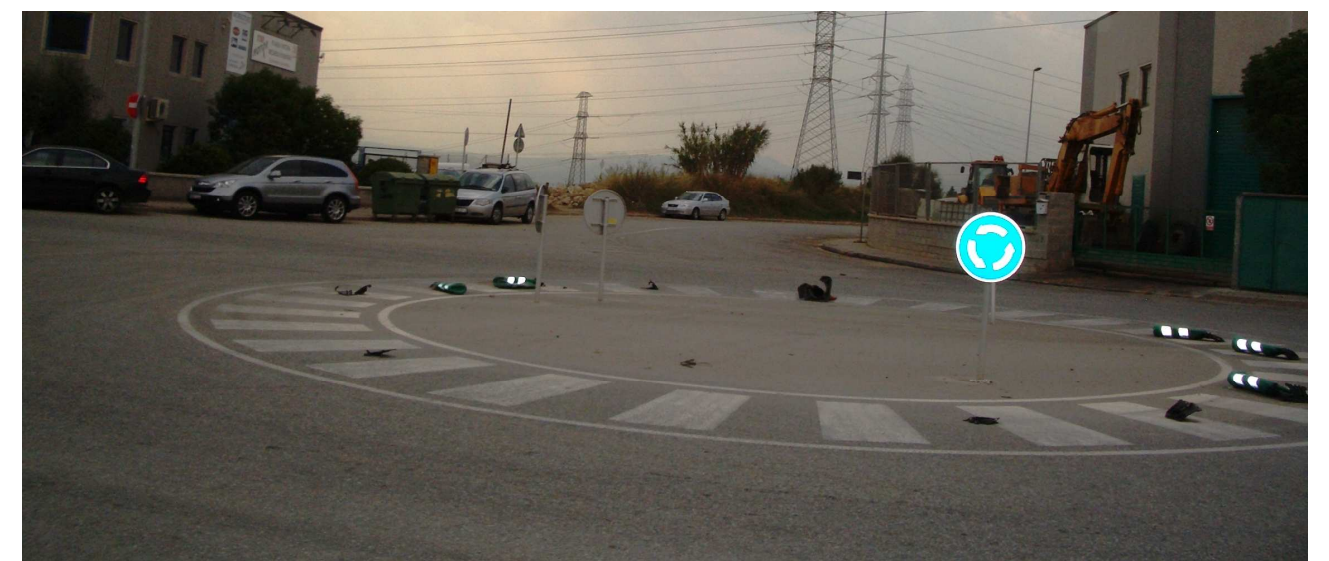
rotonda en la cruïlla de l'Av de Can Sucarrats amb els carrers Atenes i Roma. De moment hi ha una rotonda provisional, però cal fer el projecte i l'obra d'aquesta rotonda.

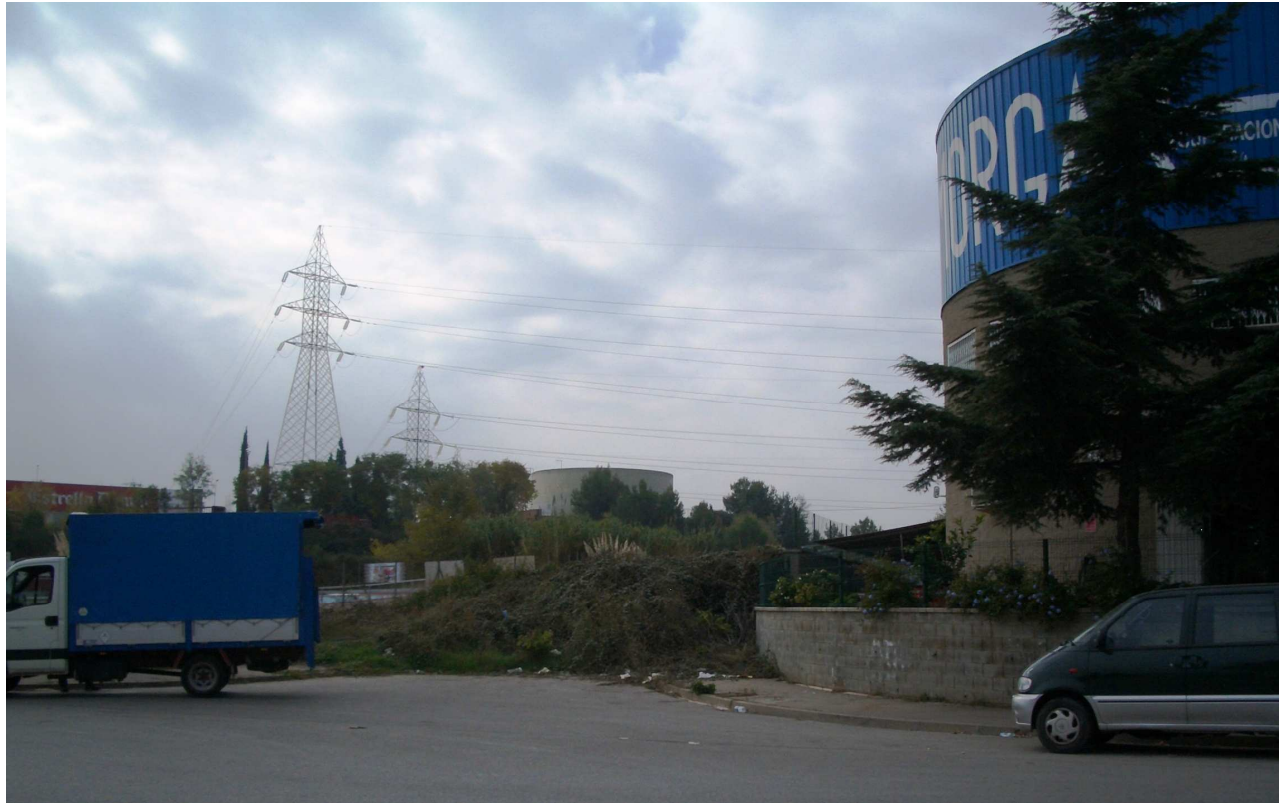
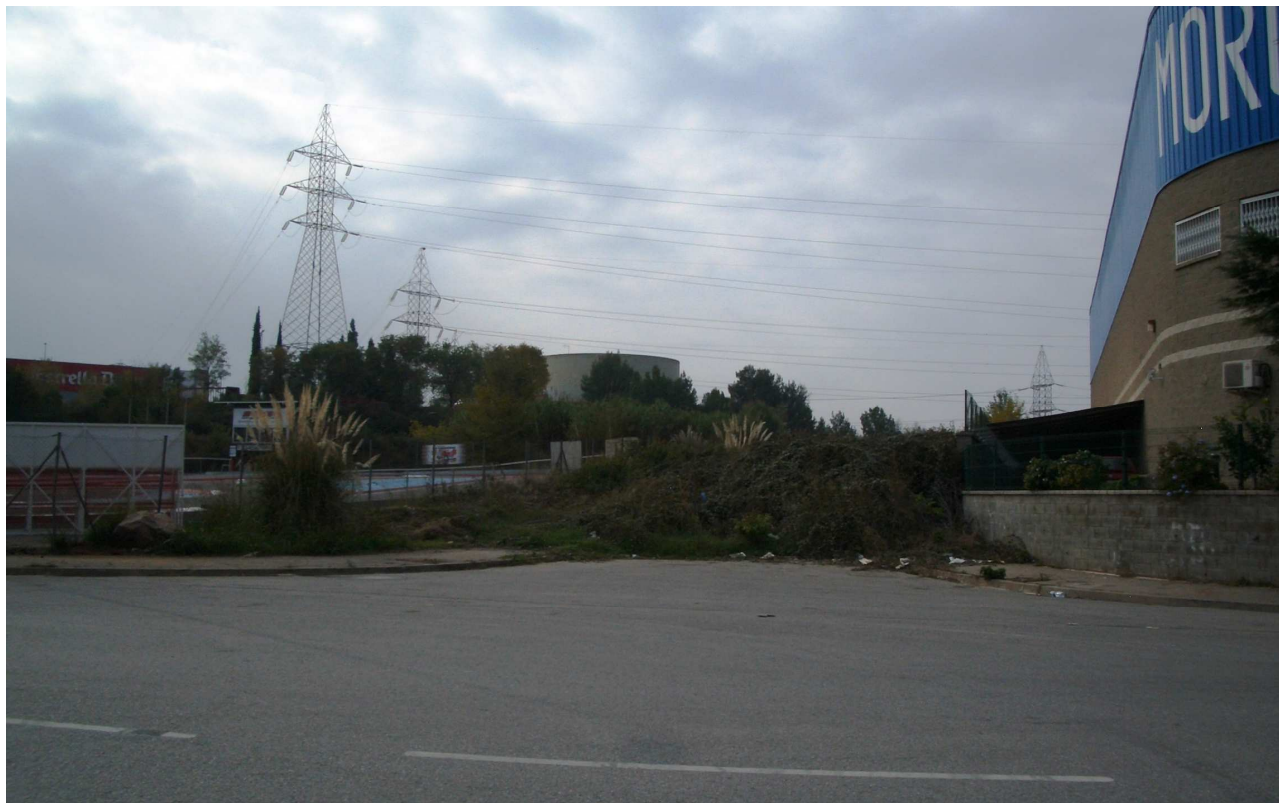
Un altra qüestió que afecta al disseny de la xarxa viària és la resolució d'embocadures de carrers que no continuen i, per això, aquestes embocadures estan brutes, deixades, plenes de plantes silvestres i brutícia. S'han d'anul·lar aquests falsos inicis donar continuïtat a les voreres corresponents del carrer principal. (

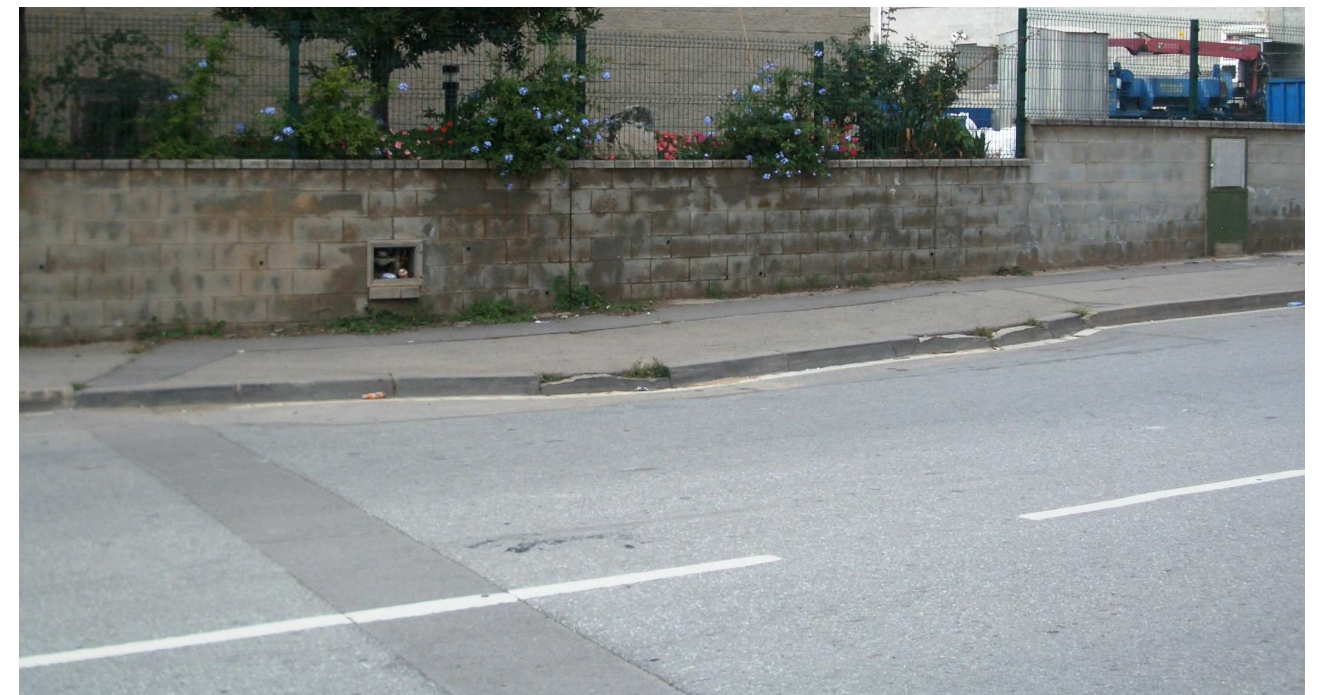
Les calçades dels vials es troben en un estat relativament acceptable, amb una inici de degradació i amb problemes puntuals que són: Alguns "baches" conseqüència de la realització d'alguna obra soterrada (per xarxes de xerveis) i algun d'altre produït per alguna

descens localitzat de la subbase.

La solució en tots aquests punts és puntual: obrir i sanejar la zona i tornar a refer el paviment. En el carrer Amsterdam, però, la solució pot ser més complexa perquè, si no està estabilitzat, s'hauria d'obrir per la vorera en el límit amb la indústria de la cantonada amb el carrer Lisboa i formar un mur de contenció que suporti les terres i les empentes del carrer.

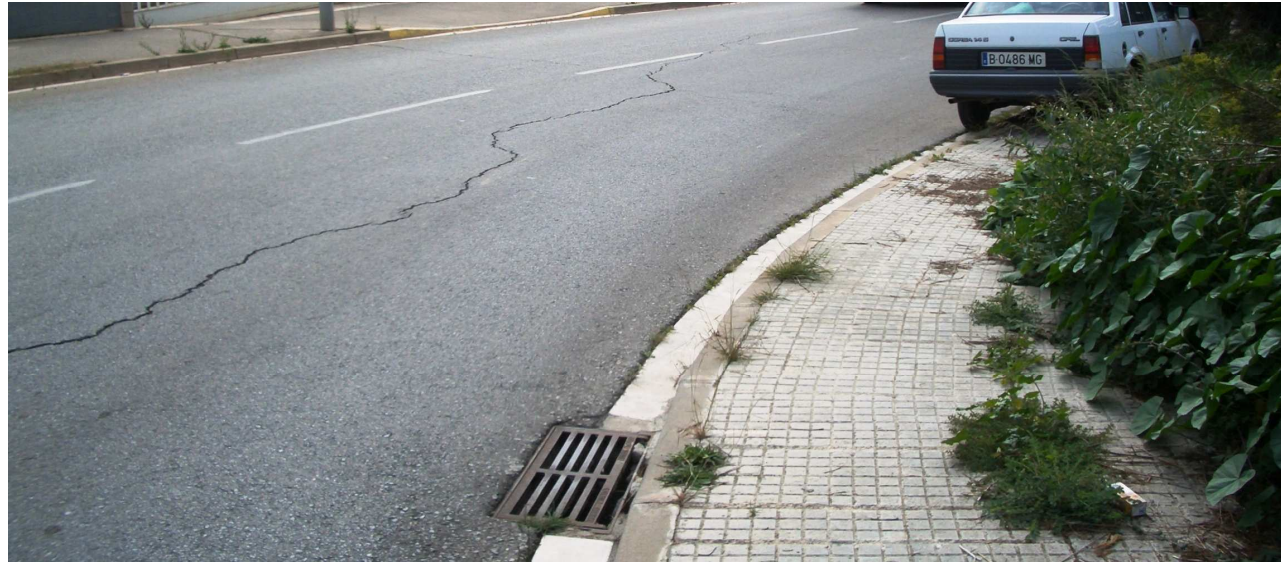
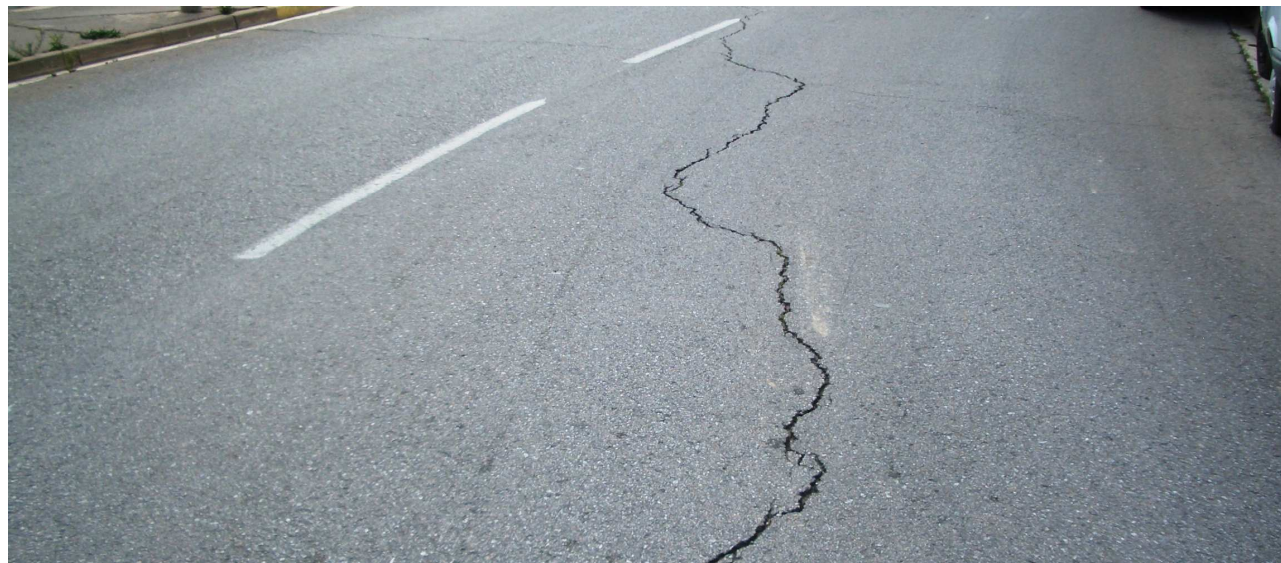
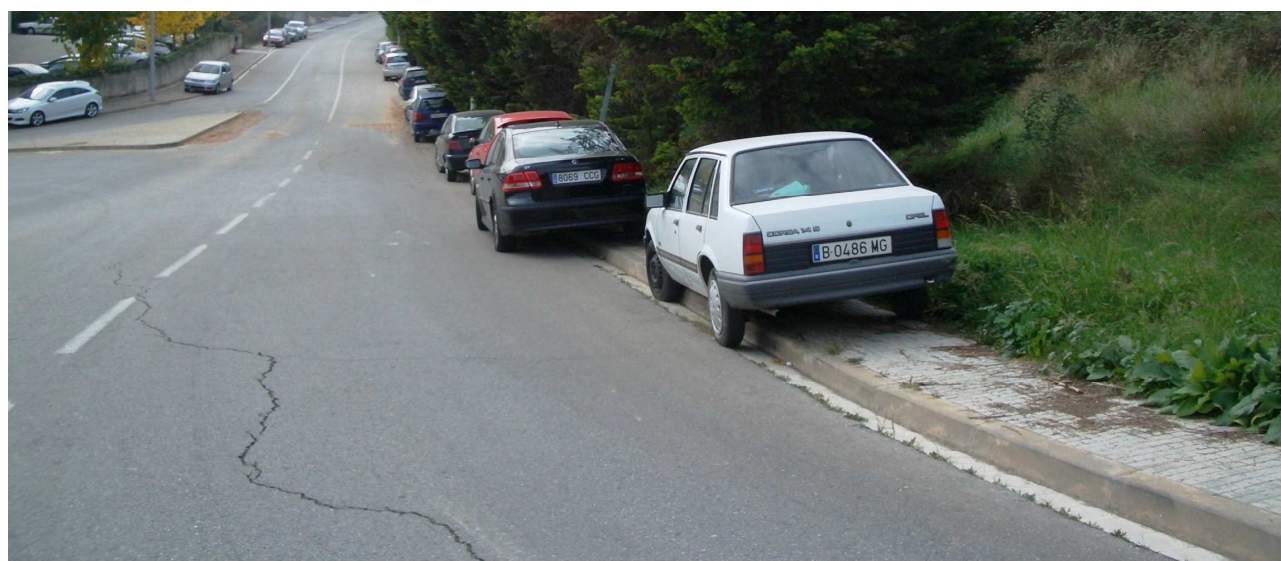
Fisures en el carrer Amsterdam, entre Paris i Lisboa, per assentament o corriment de terres cap a la riera. Fisures i sots en punts determinats

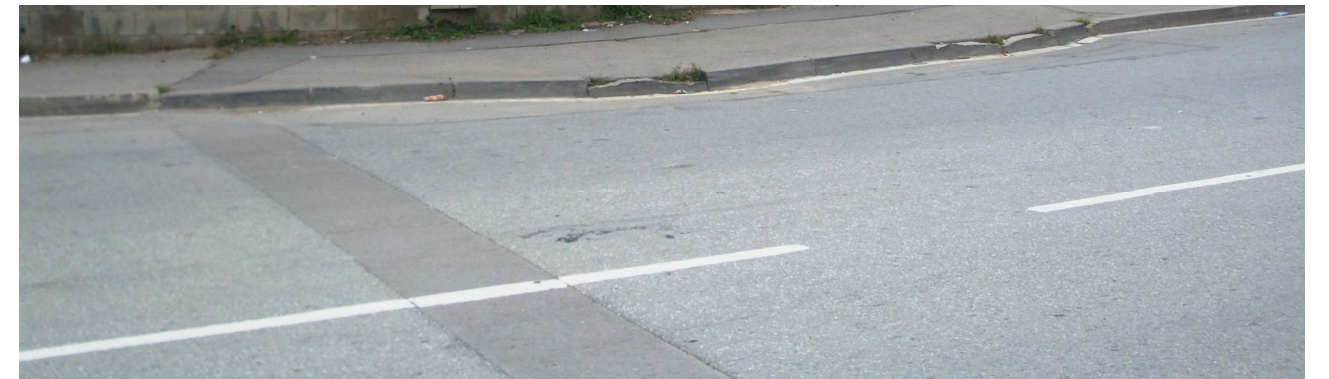
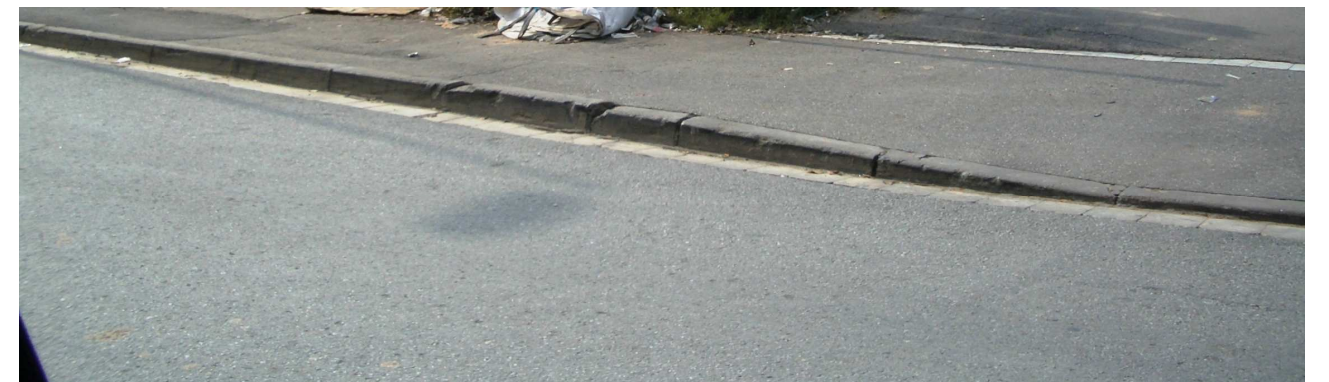
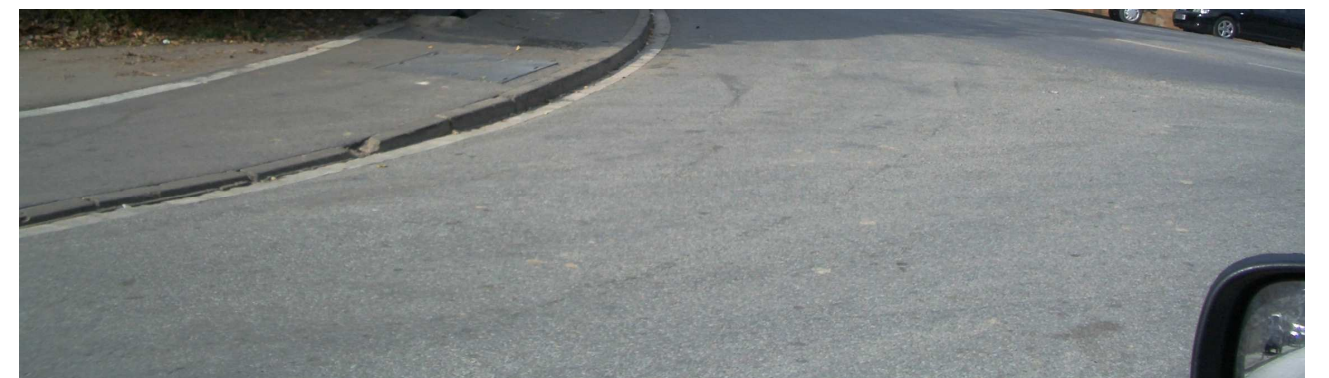
Les vorades estan constituïdes en la seva major part per peces de formigó de secció contínua. Hi ha uns quants punts en què estan deteriorades deguts als cops soferts durant tots els anys transcorreguts des de la seva implantació

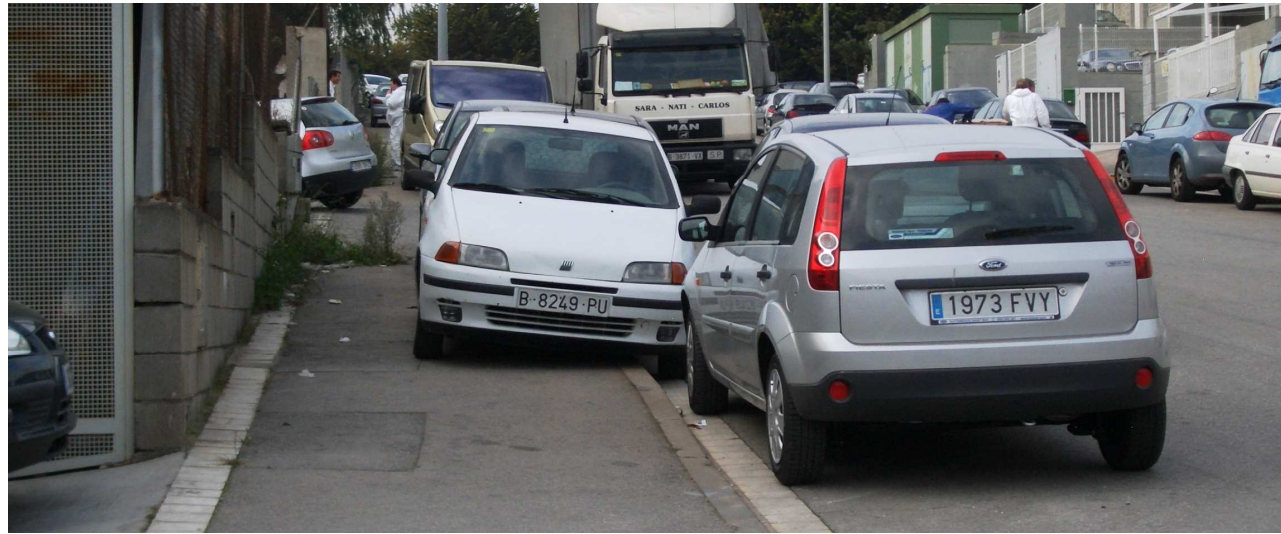
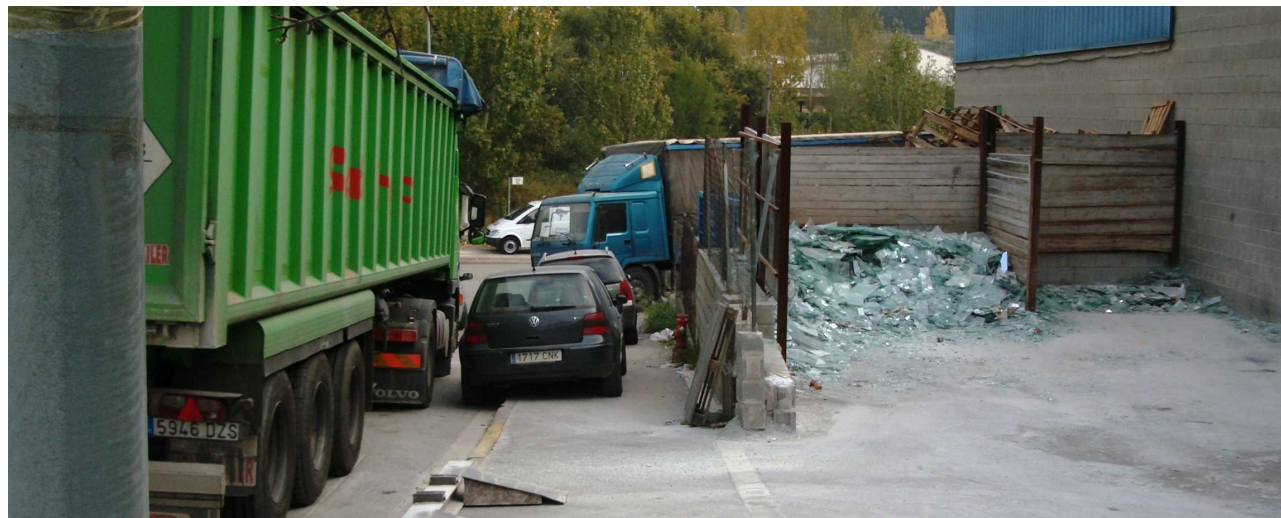
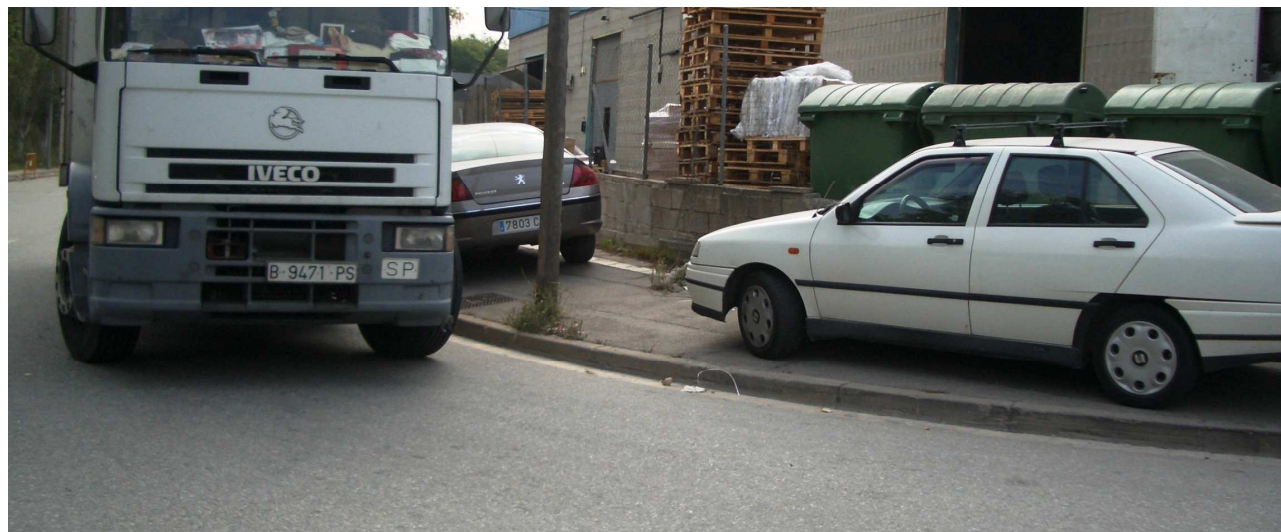
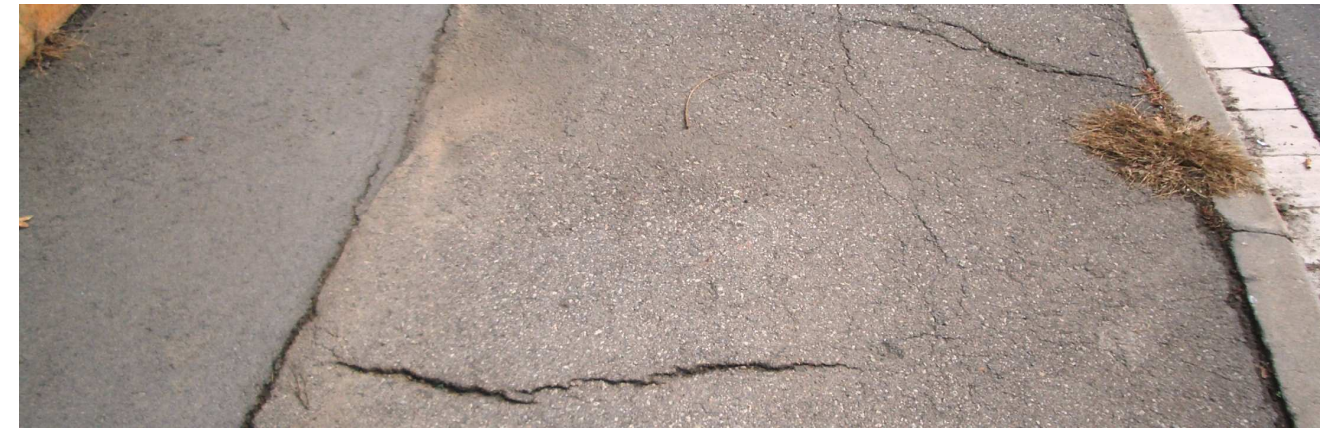
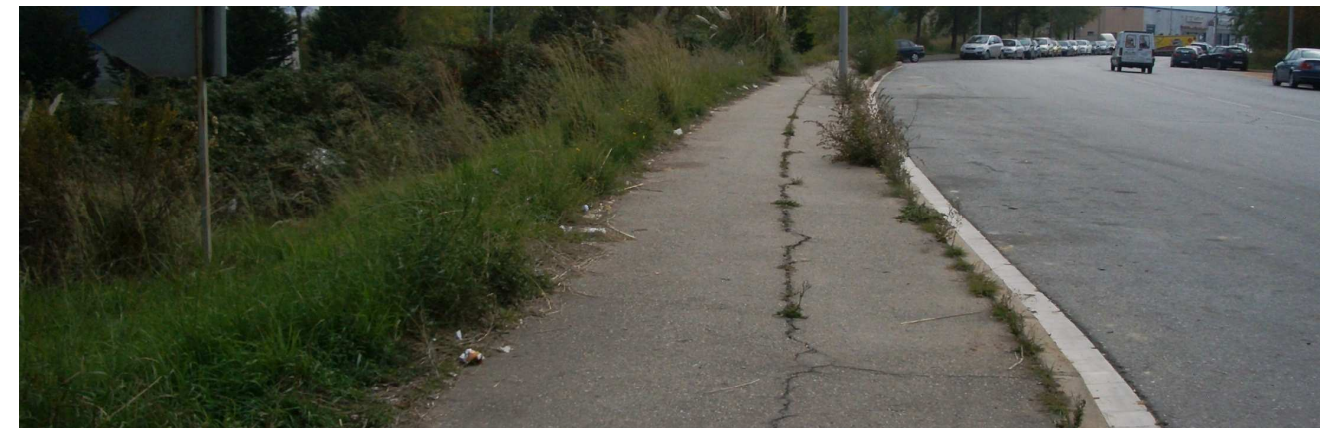
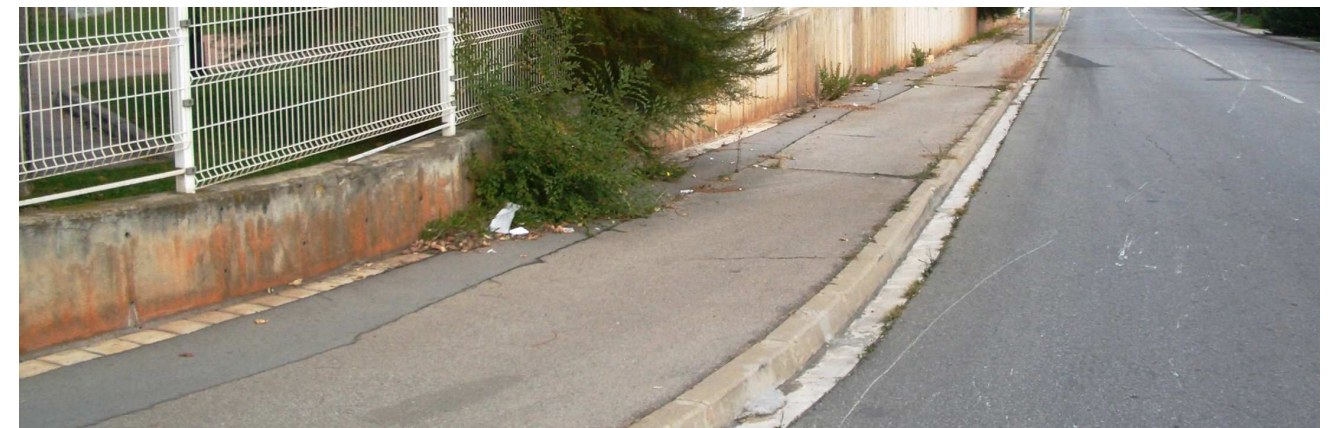
Les voreres, en general, estan acabades amb paviment asfàltic. D'altres, en pocs punts, estan

configurades per panot 20x20. Probablement són les voreres el que es conserva pitjor de tot el polígon. És possible que la base del formigó sigui d'escassa resistència o tingui

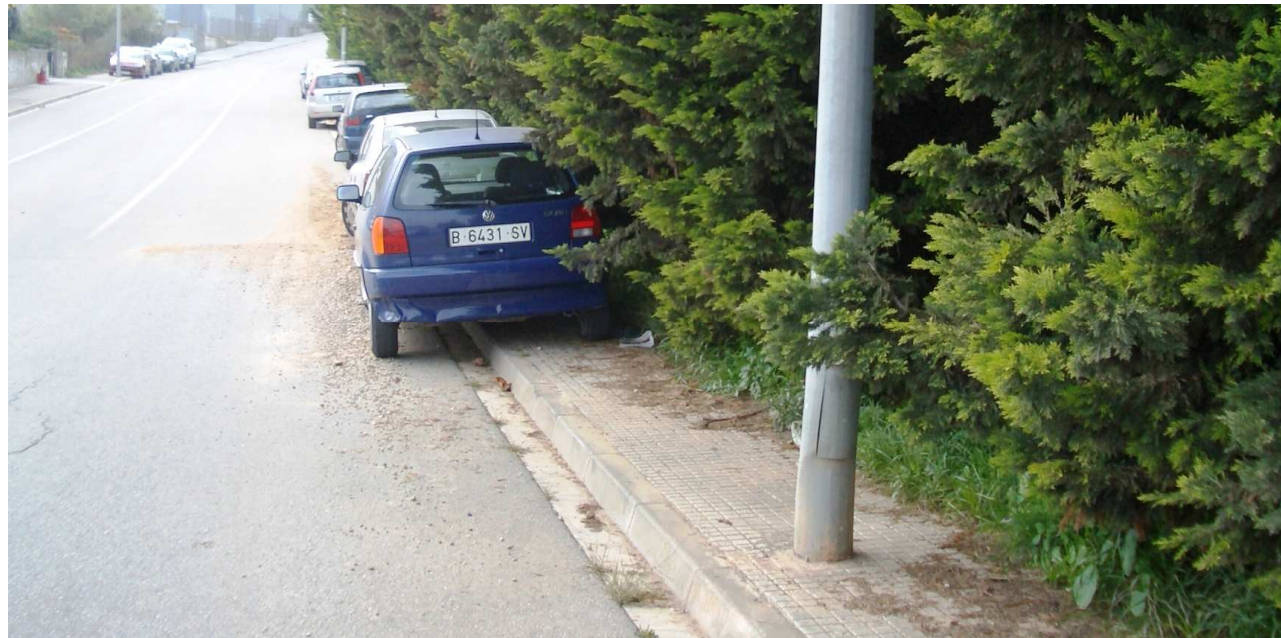
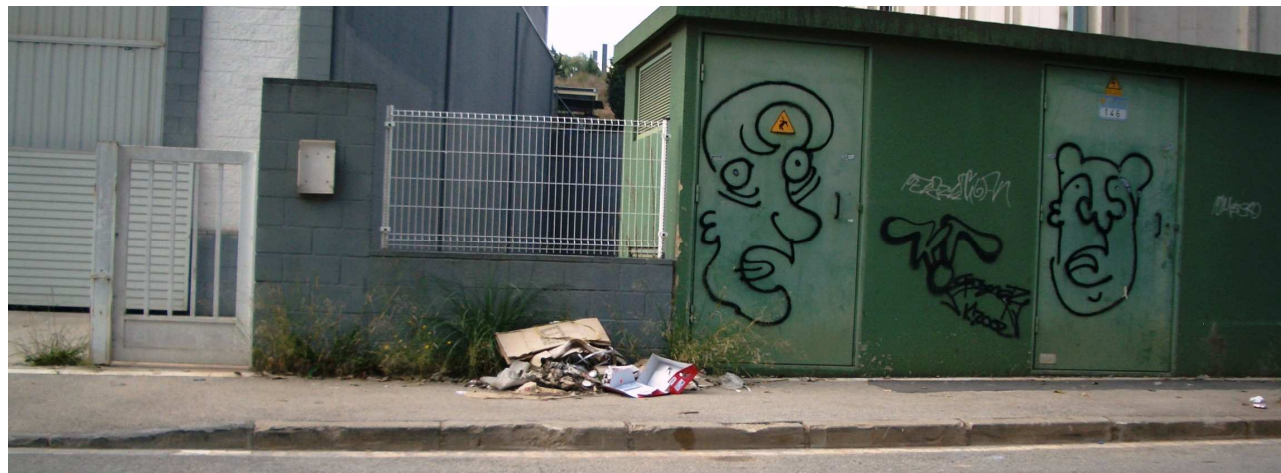
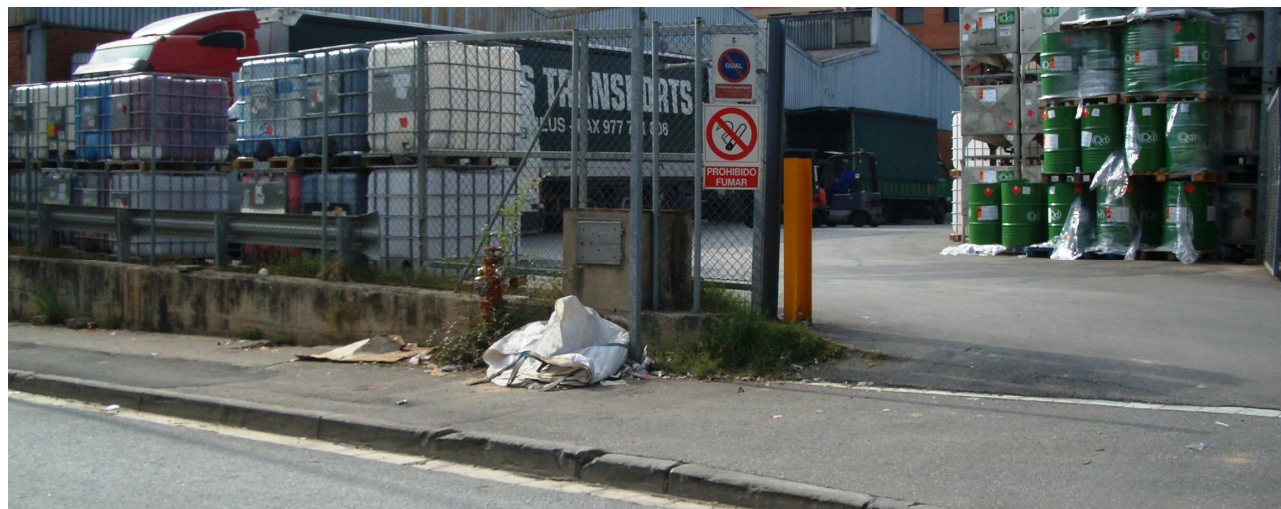
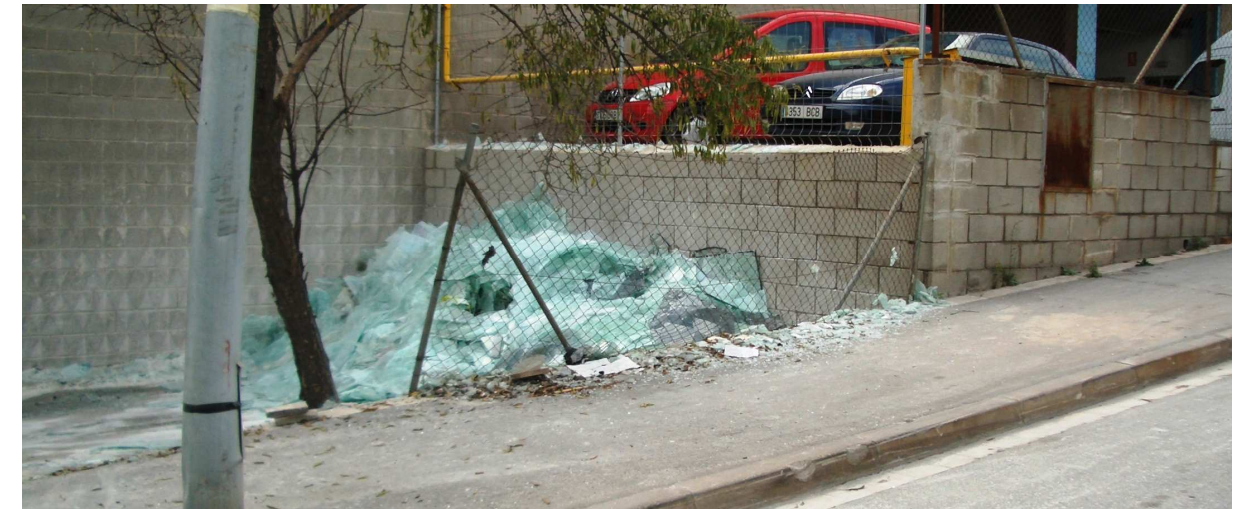
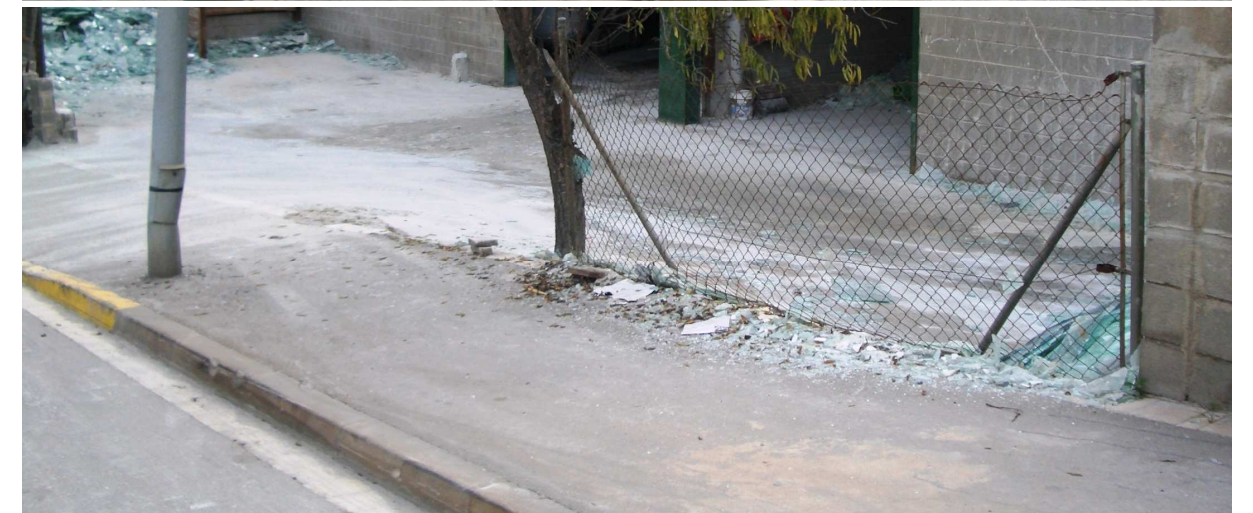
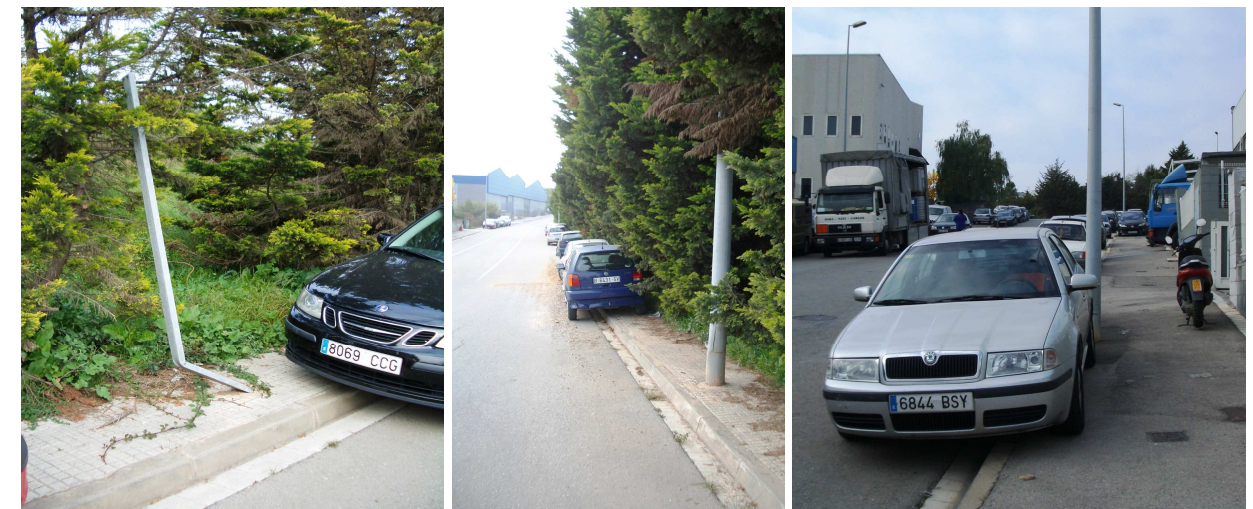
molt poc gruix o estigui la base mal compactada. En tot cas, també cal recordar que els cotxes pugen sovint a les voreres. De fet, les voreres presenten moltes fisures molts re-

talls (per haverse efectuat obres), plantes silvestres invasives que colonitzen l'espai de vianants i brutícia o runa. També hi ha runa i brutícia a les voreres.

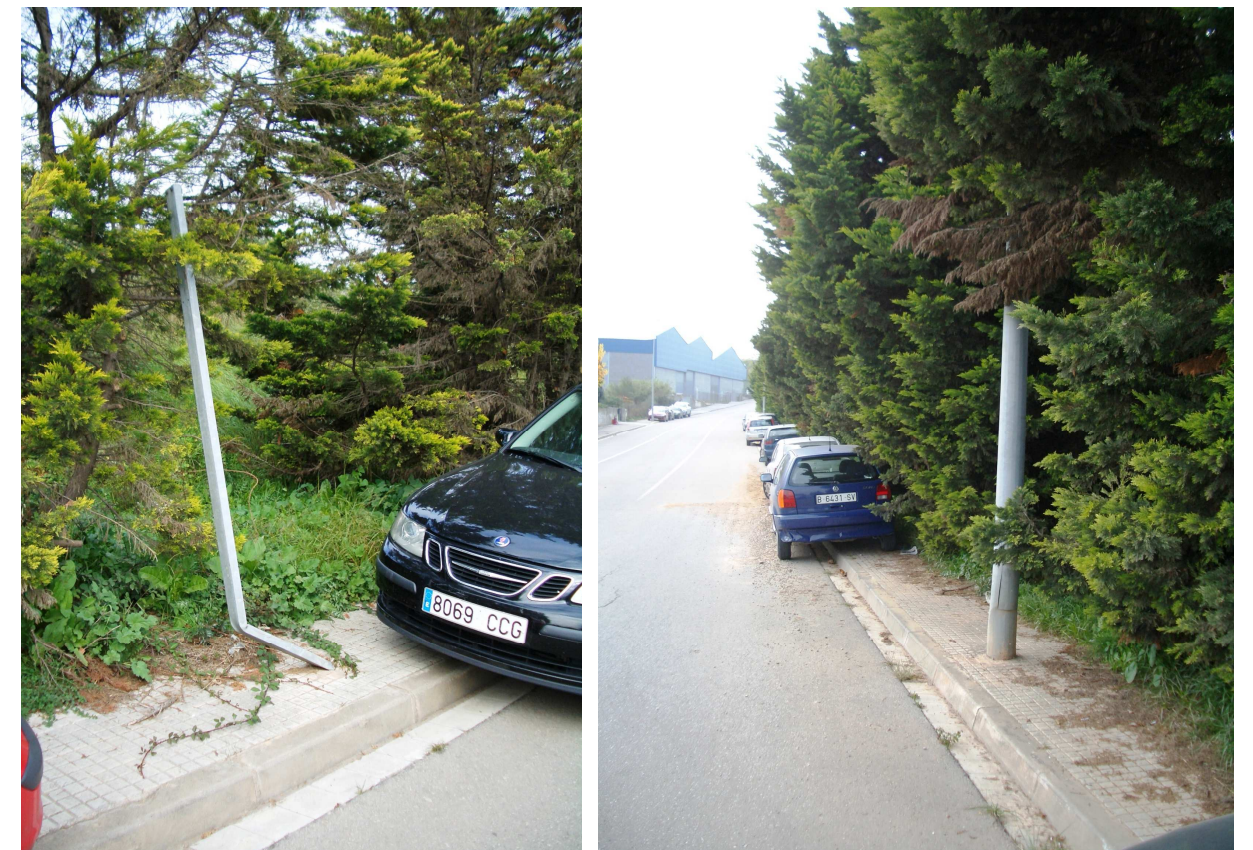
La senyalització vertical presenta mancances o insuficiències, així com defectes en els propis senyals: pals doblegats, oxidació d'algunes plaques, envelliment i brutícia. És aconsellable la seva revisió, replantejament i renovació.

Però també s'ha de revisar el seu contingut, és a dir analitzar quins punts cal completar en quan a la senyalització orientativa, direccional. El rètol informatiu amb la posició de les empreses caldria situar-lo també en altres punts del polígon.

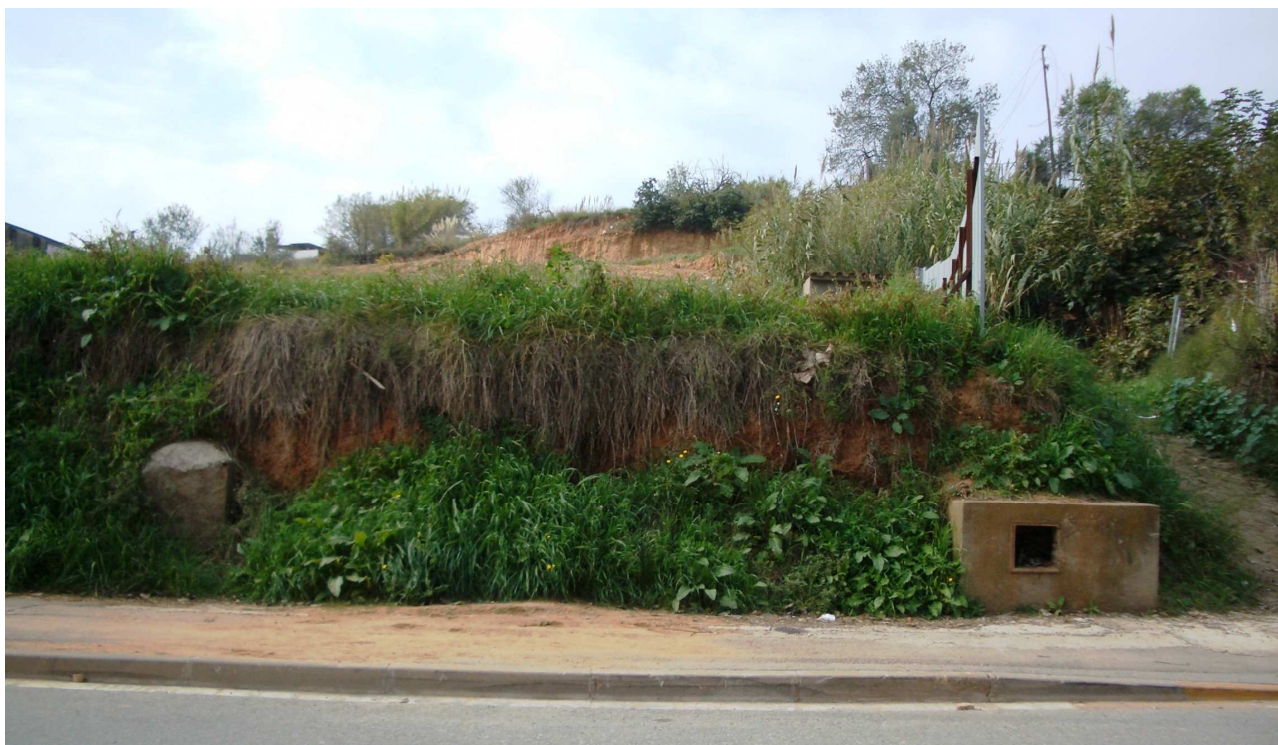
També s'ha de resoldre la situació dels espais lliures de l'espai del cinturó orbital que donen front a la riera i que estan bruts i arrosequen aigües argiloses quan plou, embrutant la vorera i la calçada.
