**POLÍGON INDUSTRIAL CA N'ALZAMORA**

### 1. ANTECEDENTS

### 2. ANÀLISI DE LA URBANITZACIÓ DEL POLÍGON

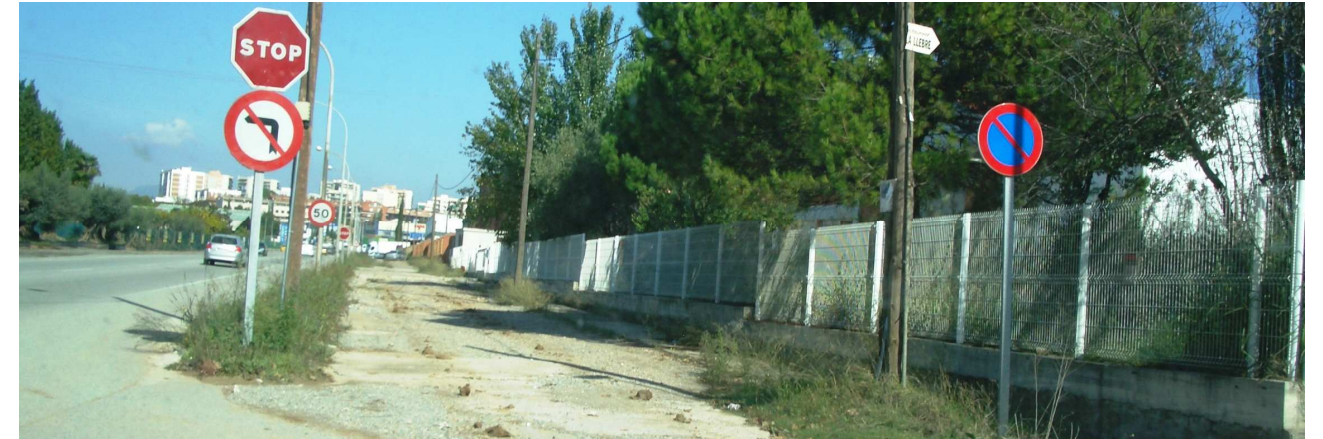
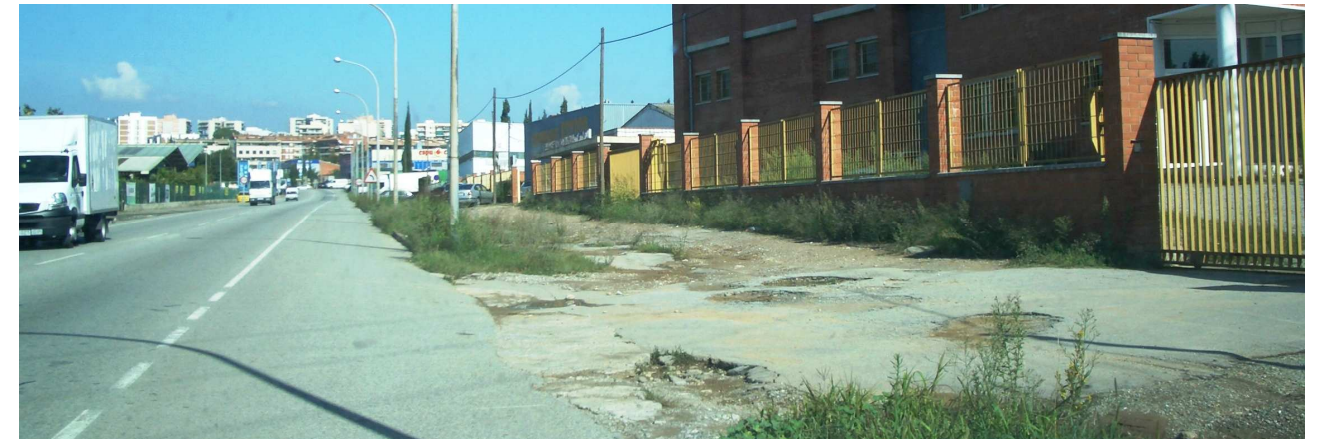
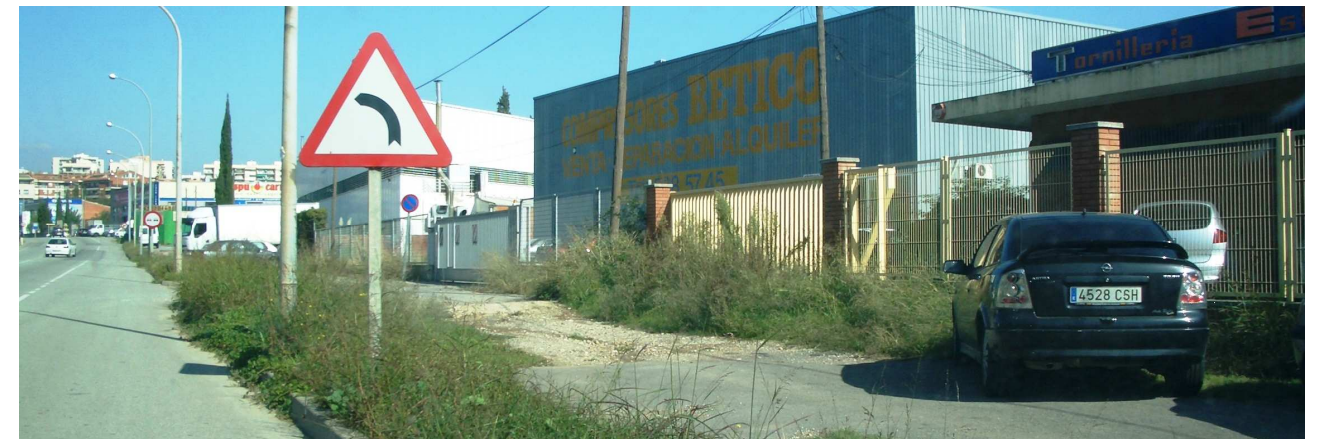
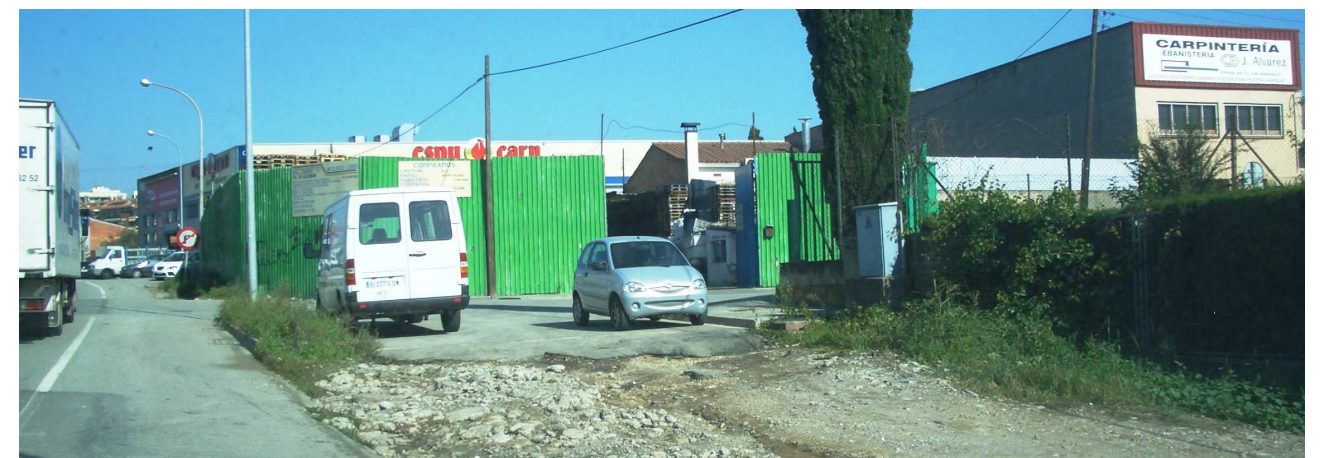
A les explicacions que subsegueixen, obviem explicar l'estat actual del frontal a la carretera perquè és evident –veure les fotografies- que tot està en mal estat i que s'ha de fer una urbanització ex-novo de tot aquest lateral, separant-lo del vial principal.

Només les naus que fant front a la carretera poden absorbir una altra escala de treball. Però en aquest cas, cal solucionar el conflicte amb la pròpia carretera, és a dir, s'han de posar els mitjans perquè la via principal, que té un caràcter de col·lector local, no es converteixi en un carrer de distribució final. En altres paraules, cal evitar el contacte directe de tràfec entre empreses i carretera i això vol dir que **s'ha d'acondicionar un vial lateral**, avui inexistent, amb entrada sud per la rotonda de l'Av de l'Electricitat i sortida Nord a l'alçada de la benzina existent.

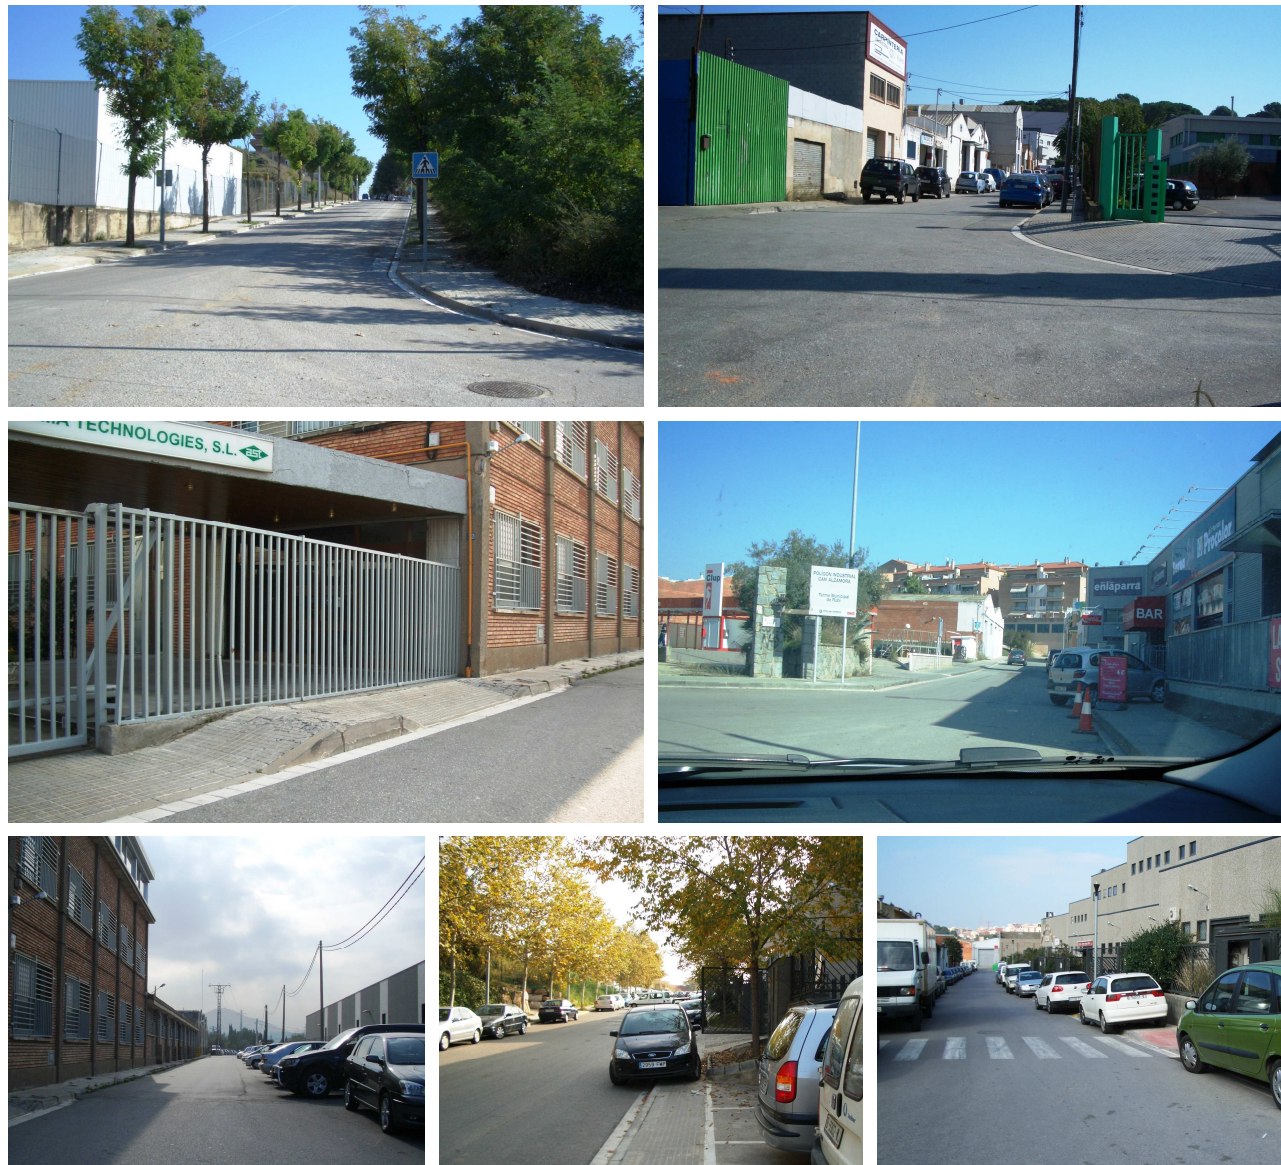
Les calçades dels vials interns de Ca N'Alzamora es troben en general en bon estat.

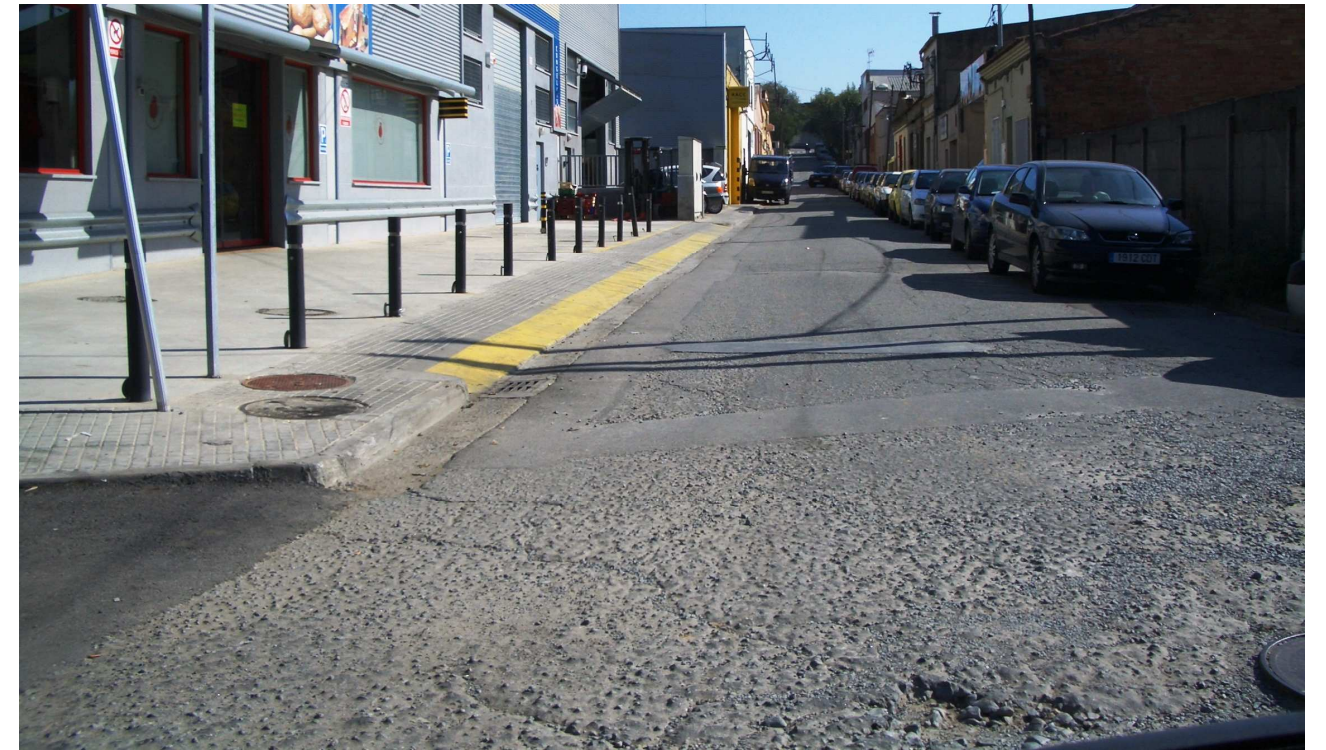
Només l'enllaç entre el carrer Ca n'Alzamora i la carretera presenta un paviment superficialment deteriorat.

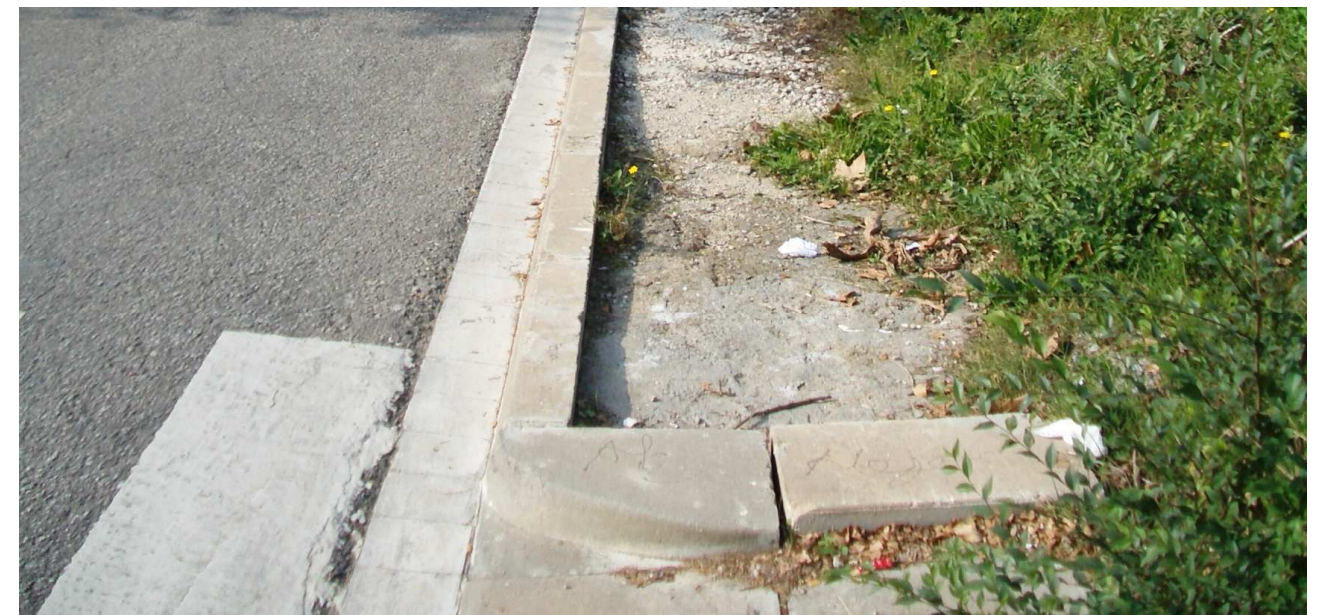
Les voreres, en general, estan configurades per panot 20x20 però algunes no tenen paviment, amb la qual cosa es troben colonitzades per plantes silvestres i s'hi acumula la brutícia.

La problemàtica principal de les voreres és la seva estretor que no permet la utilització per un vianant habitual –vegi's la foto anterior- i on no pot circular de cap manera una cadira de rodes o un carret.

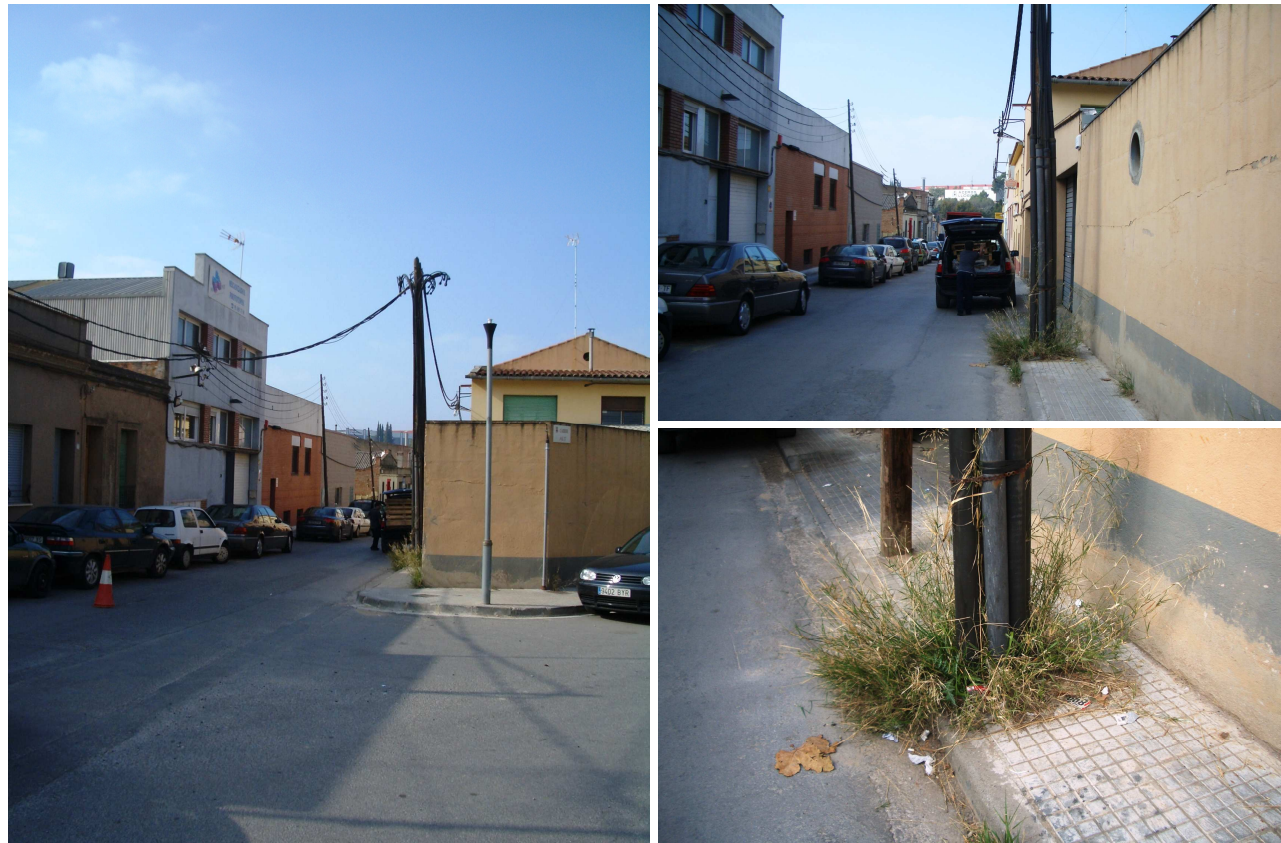
El problema és més gran per l'existència dels pals de les xarxes de serveis

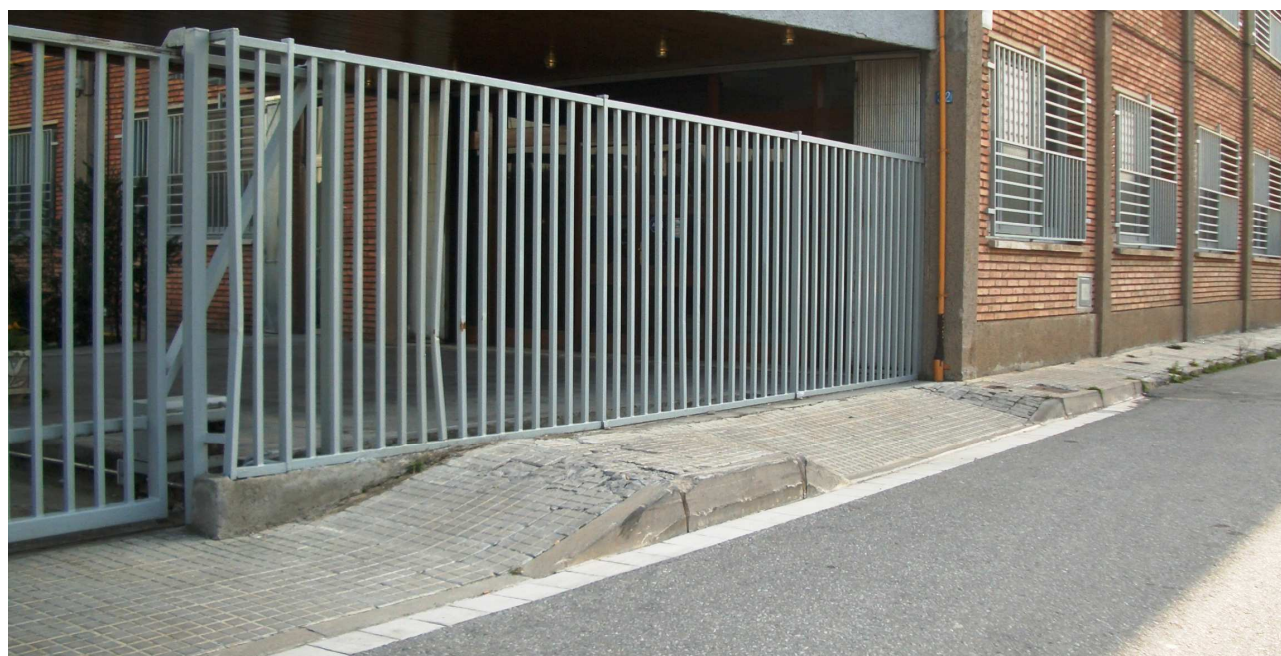
o dels guals d'accés a les indústries.

Per acabar-ho d'adobar, els vehicles –vista la escassa amplada dels vials- aparquen col·lapsant totalment les voreres i deixant-les impracticables. En resum, **el problema no resol en absolut és el de l'accessibilitat**. Les voreres no serveixen per res i s'en podria prescindir si es garanteix el pas dels vianants.

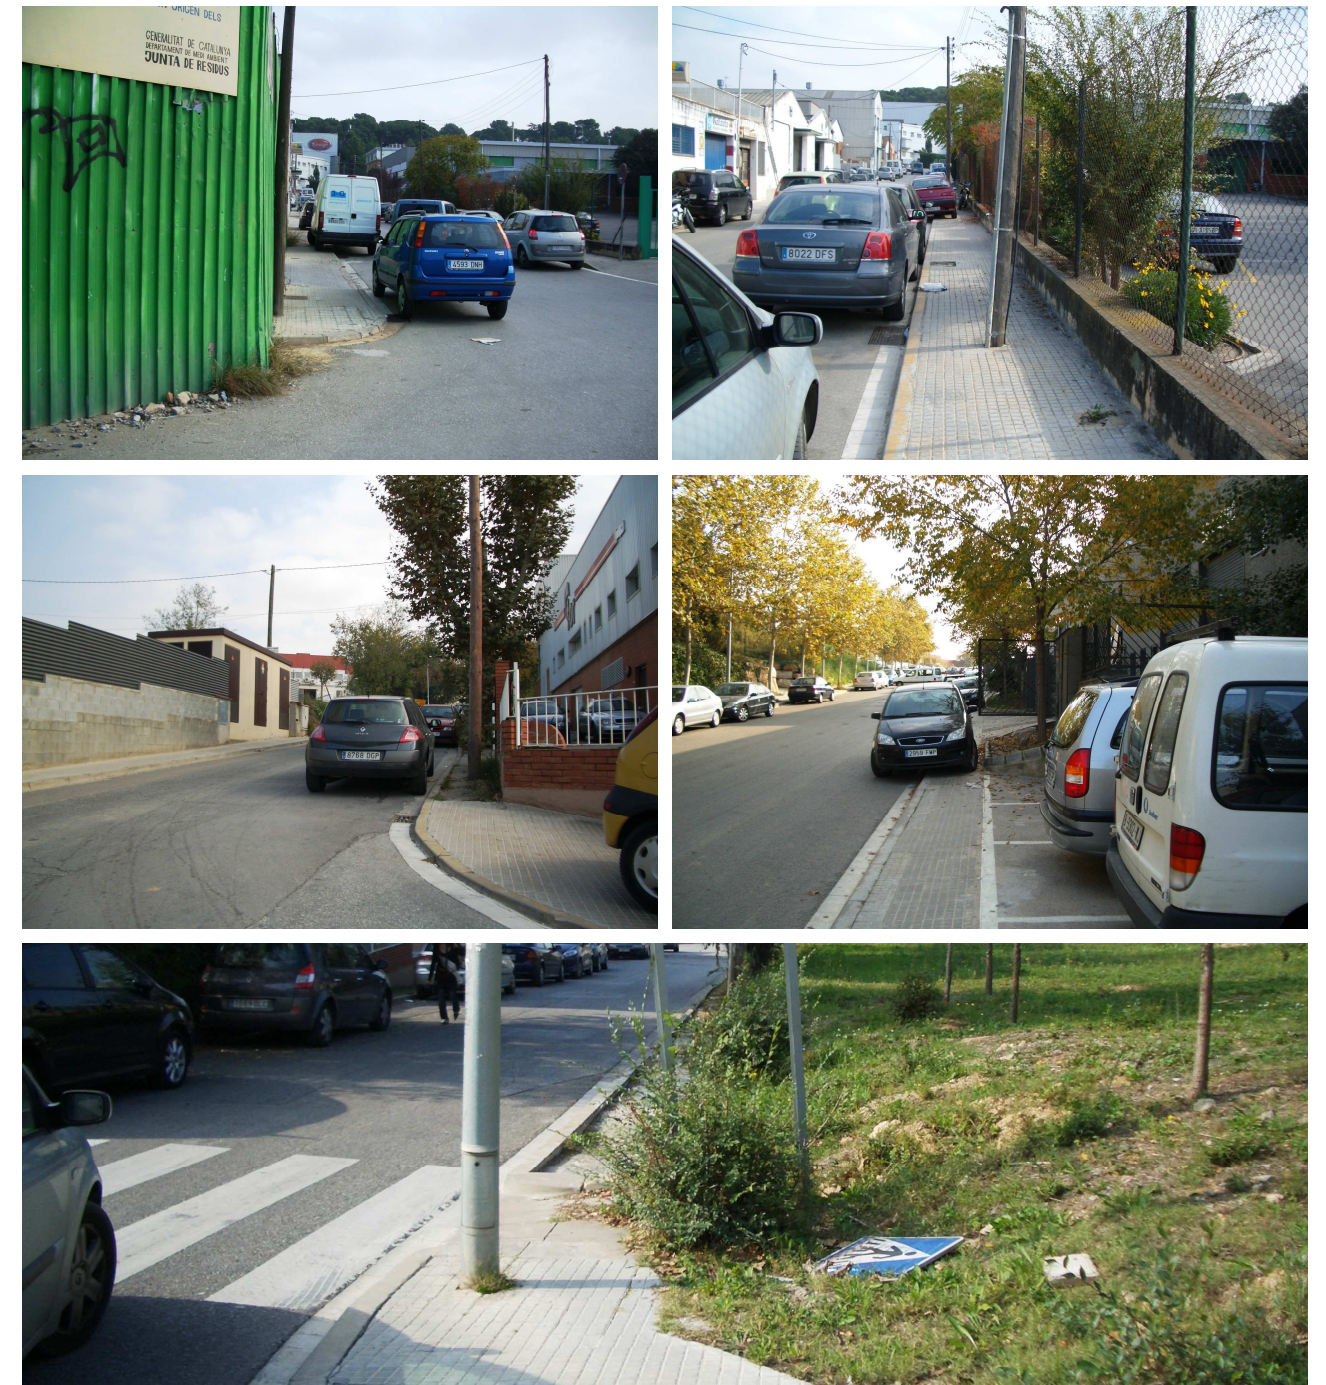
D'acord amb l'assenyalat, fem un explícit signe d'atenció en aquest punt, perquè resulta que el polígon de Ca N'Alzamora es converteix en un barrera infranqueable entre la carretera i el camí de les Torres per les persones amb mobilitat reduïda. Les fotos que segueixen donen bona compta del problema.

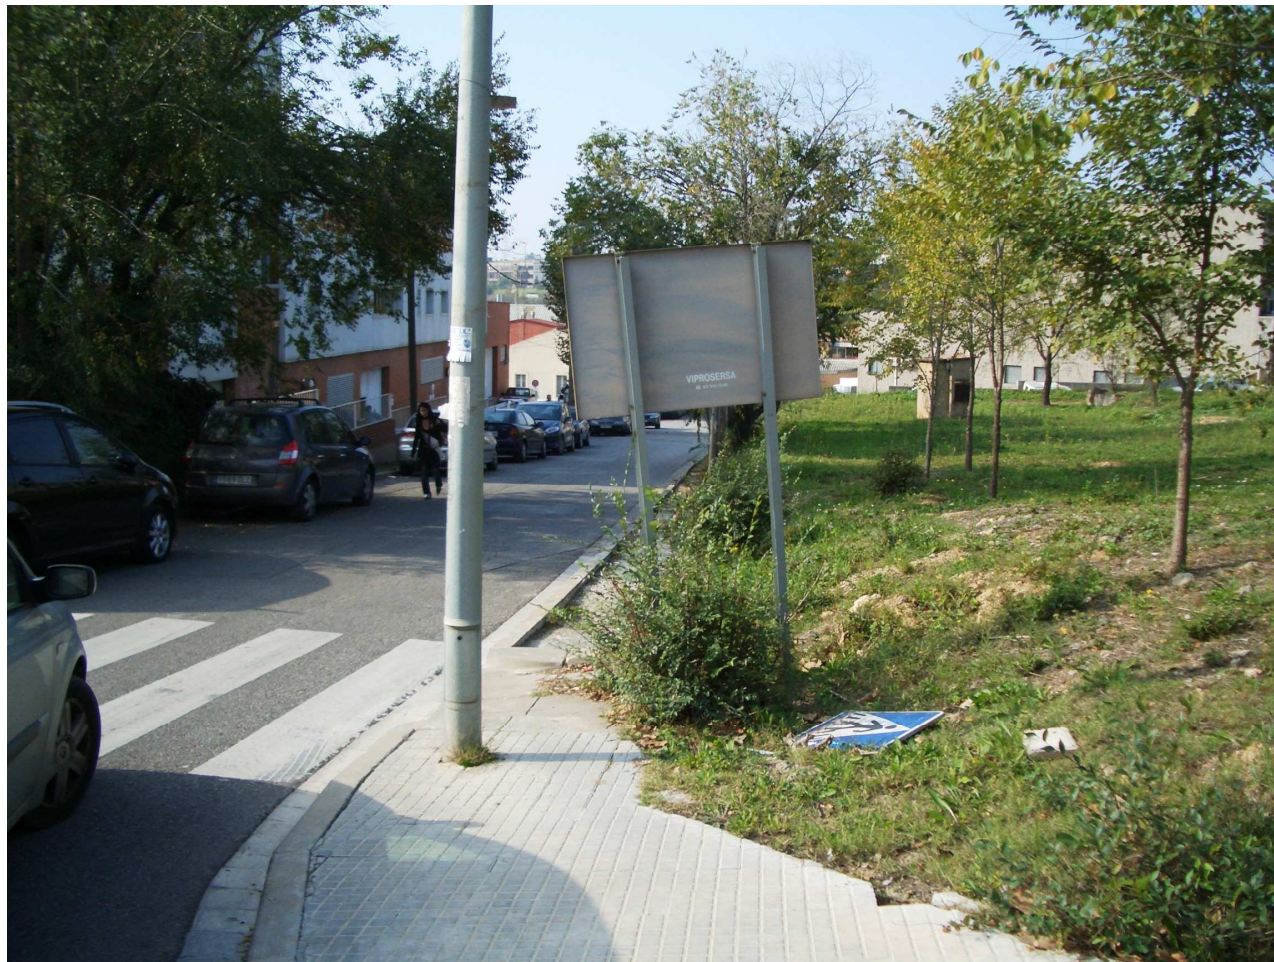
Els guals són molt desiguals. Per a vianants gairebé no existeixen i allà on n'hi ha, a la part alta del carrer Ca N'Alzamora, no es pot arribar ja que no hi ha espai per passar entre el fanal, el senyal tort i la terra i les herbes i, per tant, és inaccessible per un discapacitat amb cadira de rodes.

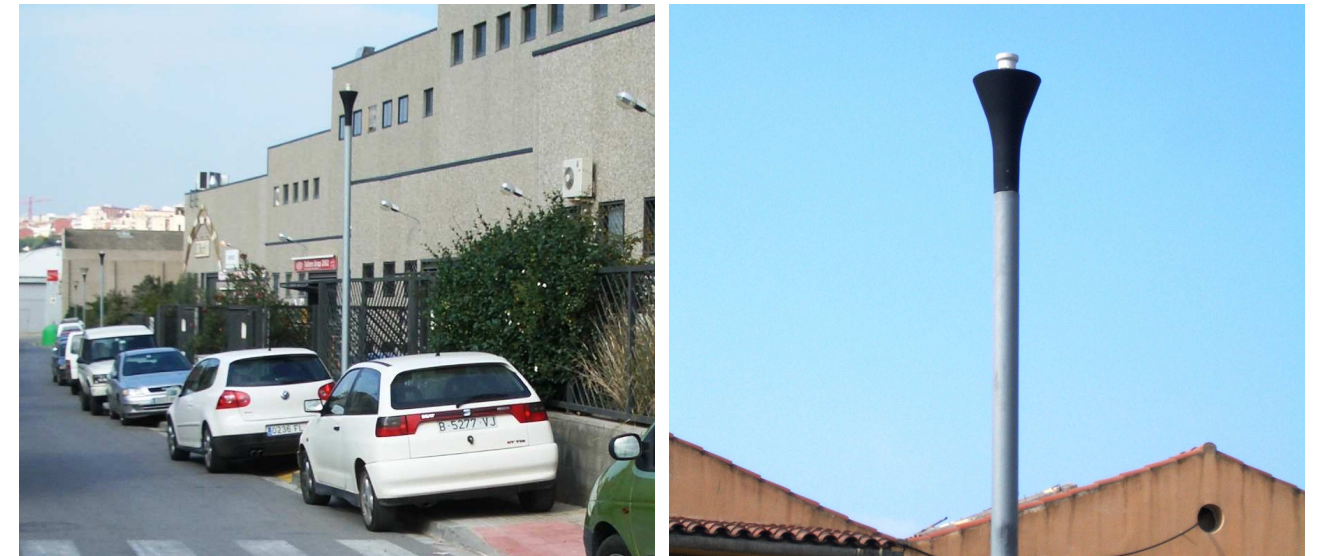
Al carrer Alt es van col·locar uns fanals singulars però algun està trencat i algun s'ha reposat diferent a l'original. El problema principal de l'enllumenat d'aquest carrer, però, és que no funciona. La resta, sembla ser que no presenta problemes especials, fora de l'aspecte visual, envellit, dels fanals.

Convindria coregir l'anterior i fer una inspecció acurada dels equips i làmpades per si fos aconsellable la seva substitució.
