**POLÍGON INDUSTRIAL CAN JARDÍ**

### 1. ANTECEDENTS

De la mateixa manera que en els altres polígons, s'ha procedit a una inspecció visual de tota la urbanització, amb presa de dades i fotografies, amb l'objectiu d'emetre el present informe relatiu a l'estat de la urbanització i s'han realitzat consultats amb tècnics de l'Ajuntament pel que fa als àmbits de clavegueram, xarxes de serveis i d'altres.

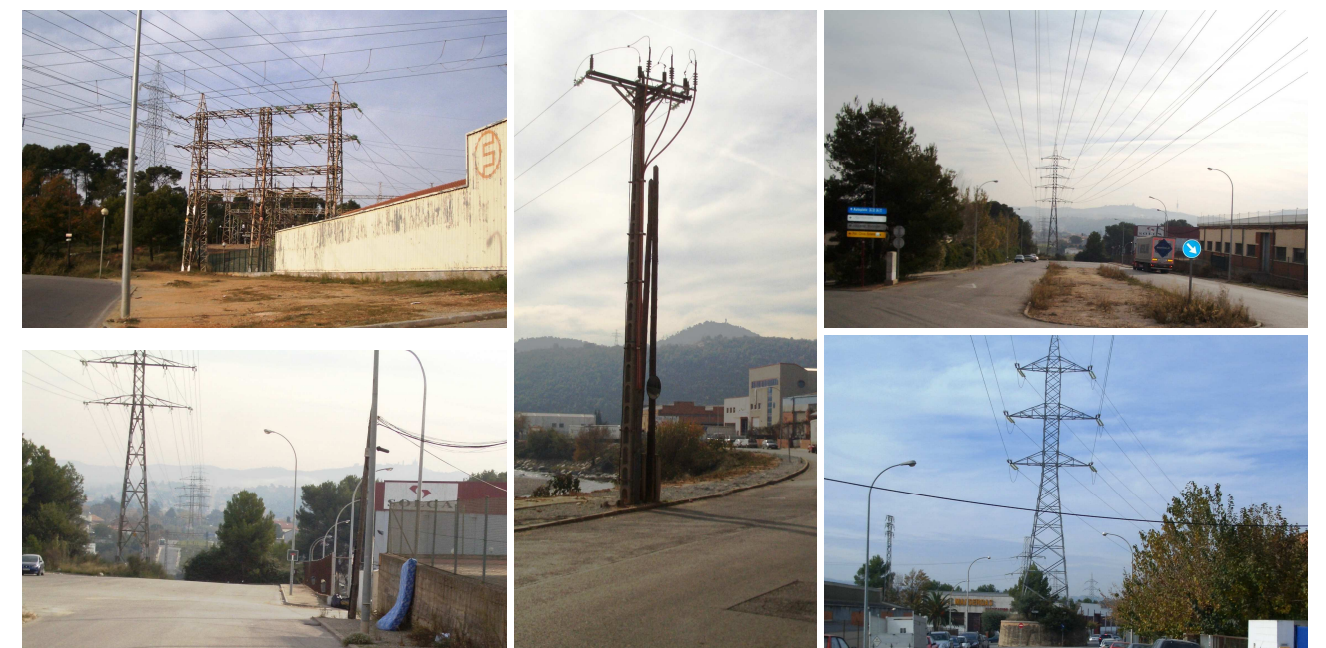
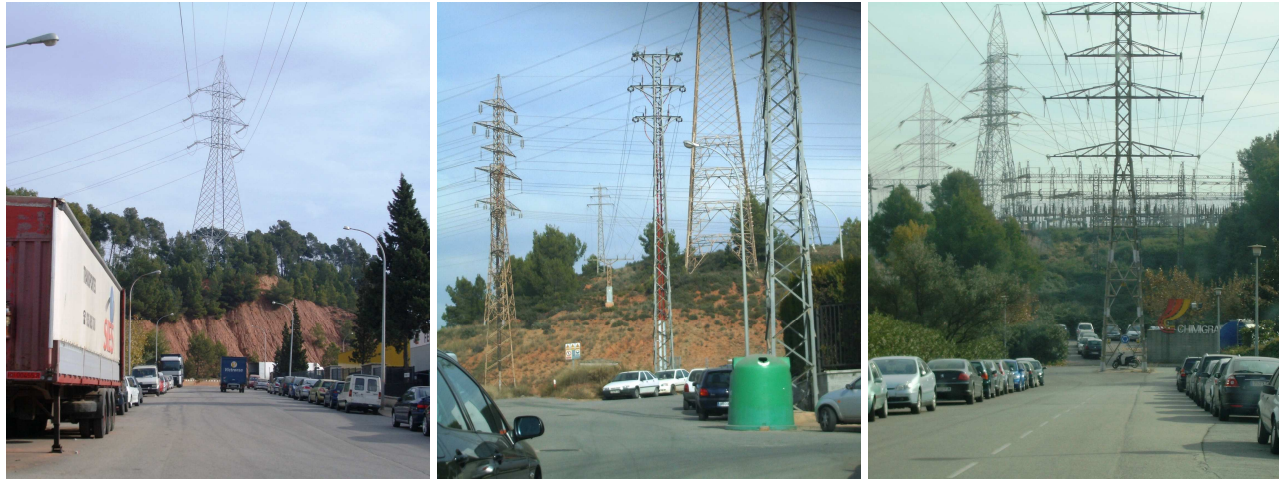
No hi zones enjardinades ni cuidades. La pavimentació està en molt mal estat. Les voreres són impracticables. La senyalització està incompleta i prou deteriorada. La neteja és escassa, la recollida de restes insuficient i el manteniment gairebé nul. En resum, la imatge és deplorable.

Per resoldre els problemes específics de Can Jardí s'hauria de procedir a la redacció d'un nou projecte d'urbanització que resolgués els problemes anteriors i refés els elements d'urbanització (paviments, voreres, aparcaments, escocells, drenatges, papereres, enjardinament i zones verdes, senyalització, xarxes de serveis, etc.)

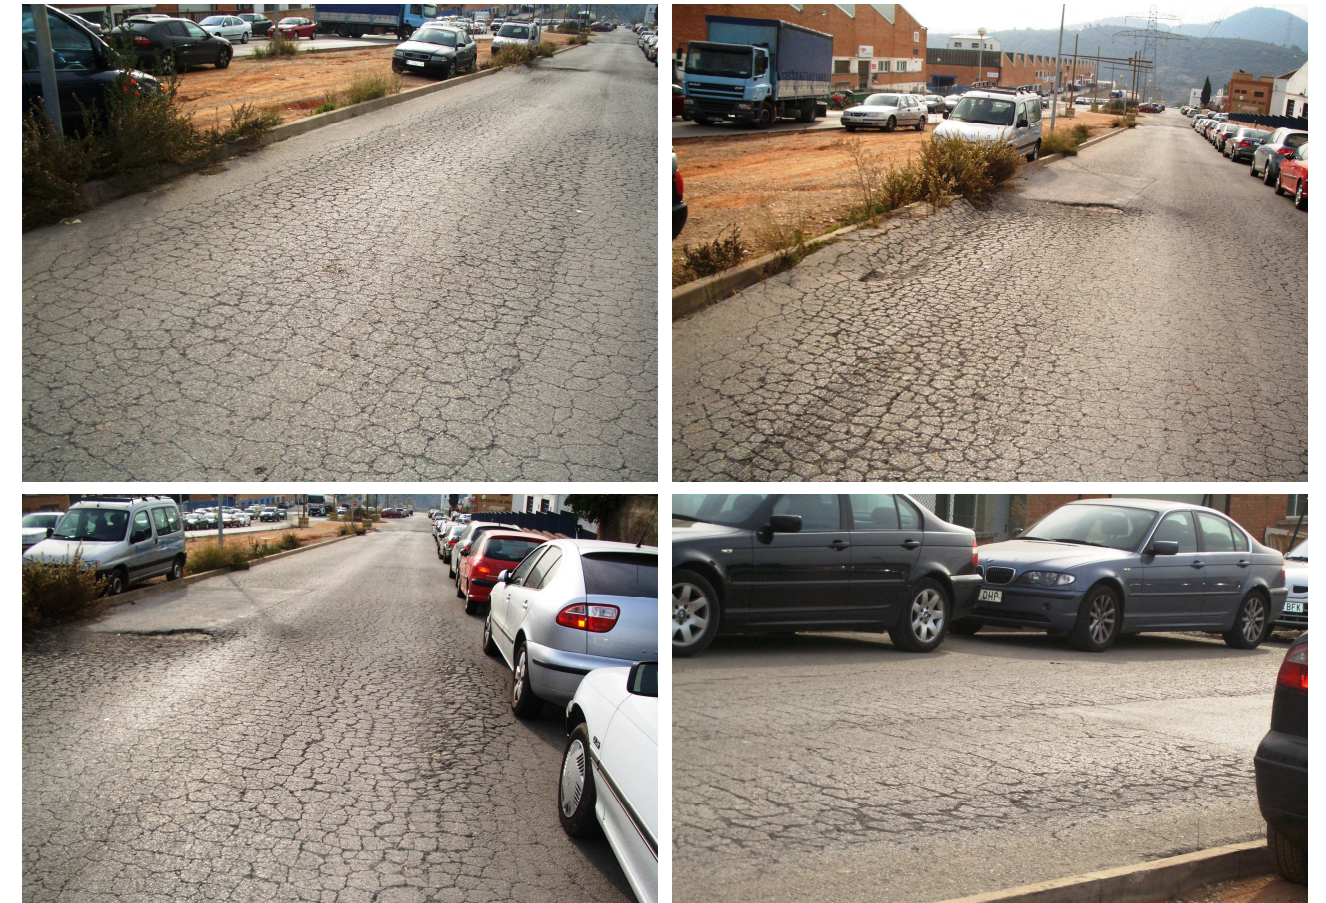
La major part de les calçades es troben en mal estat. Moltes no tenen rigola. Les pitjors - Bizet, Wagner, Mozart- estan molt deteriorades, presumiblement per una base insuficient. En molts punts, el paviment d'aglomerat asfàltic es troba totalment quartejat formant pell de cocodril.

La solució en totes aquestes calçades, ha d'ésser molt probablement la de reconstrucció de tot el paquet de ferm amb les característiques adients per al tràfic que ha de suportar cada carrer, corregint vorades i col·locant rigoles.

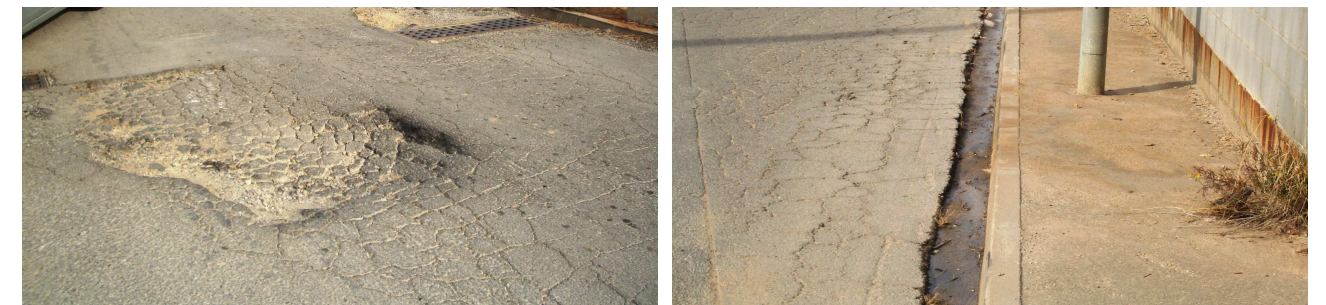
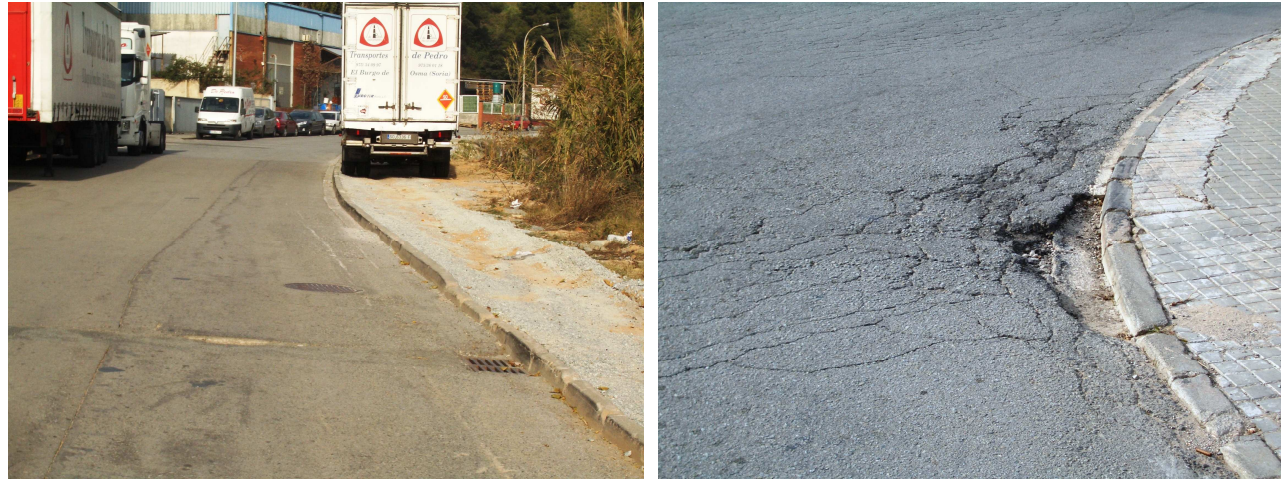
Altres carrers presenten defectes menors que potser es podran corregir amb reparacions puntuals, amb reposició de vorades i embornals, col·locació de rigola i aportació d'una capa de reforç i millora d'aglomerat asfàltic en calent.

La solució definitiva, en qualsevol cas, dependrà d'un estudi de deflexions amb la realització dels assaigs corresponents i d'anàlisis pormenoritzats carrer a carrer.

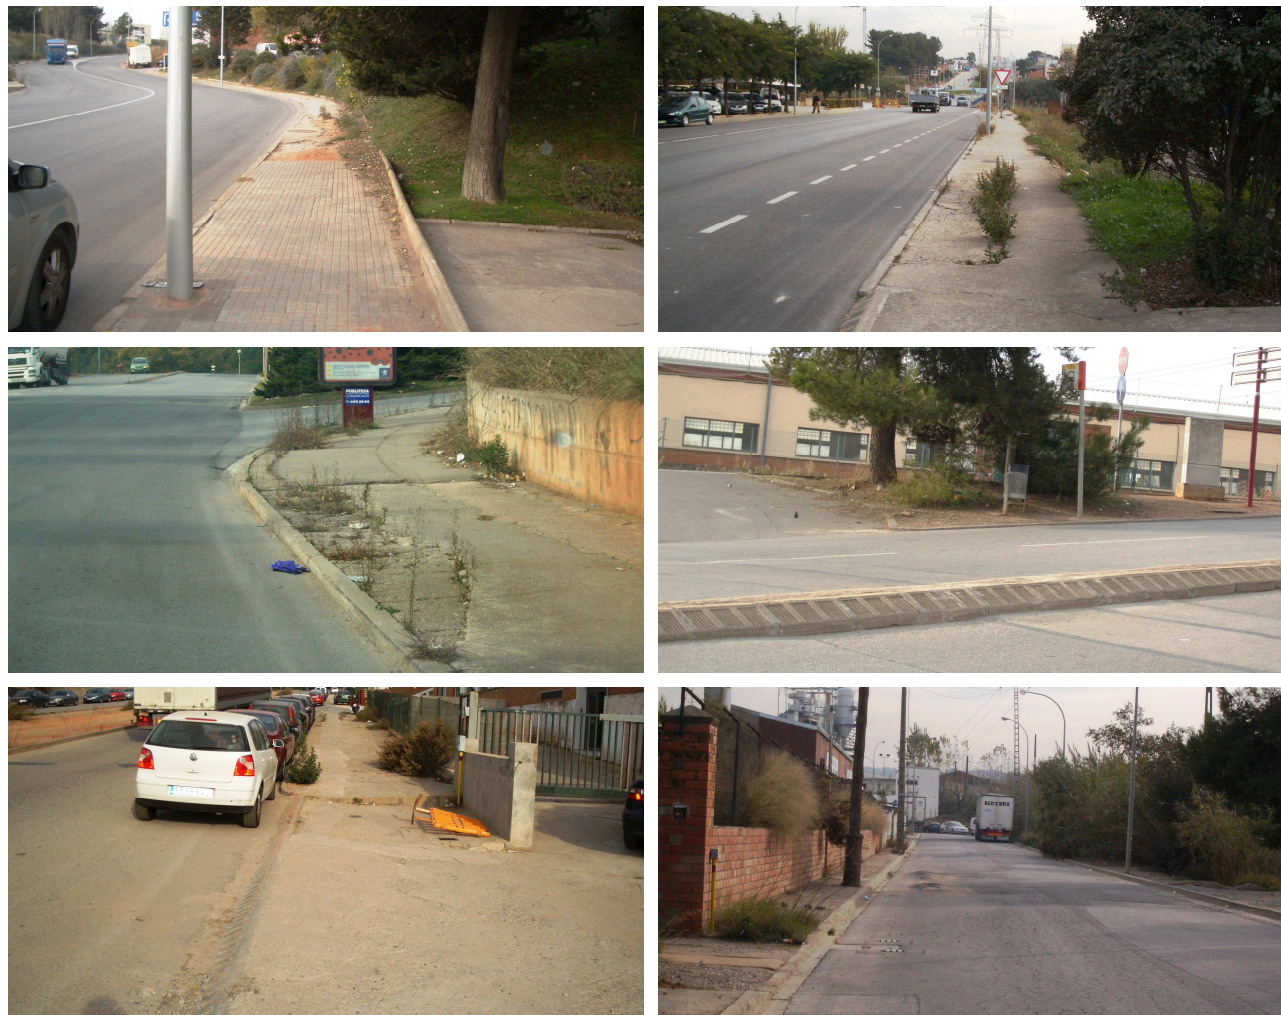
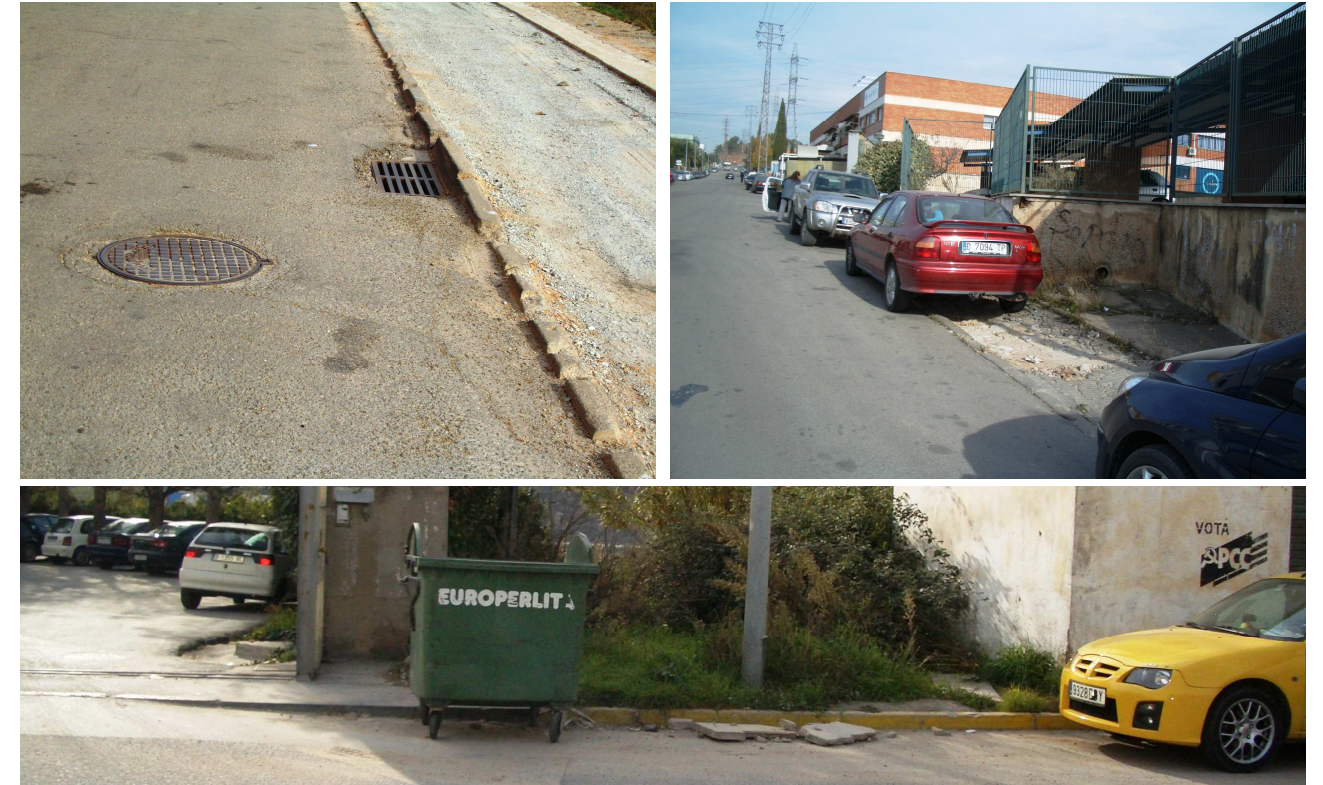
Les vorades estan constituïdes en la seva major part per peces de formigó de secció contínua. La major part estan en molt mal estat, trencades, esquarterades i, en resum, fetes malbé.

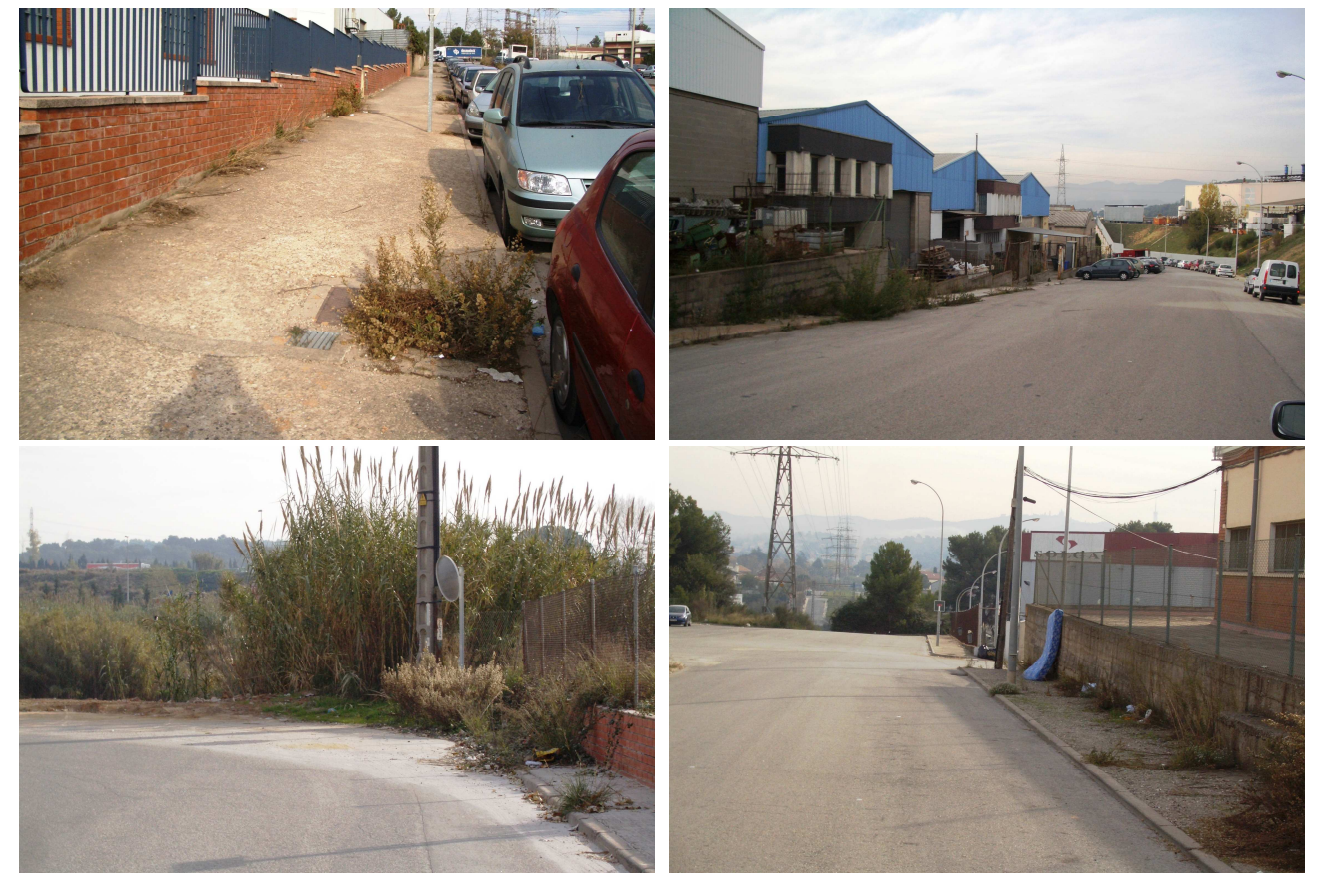
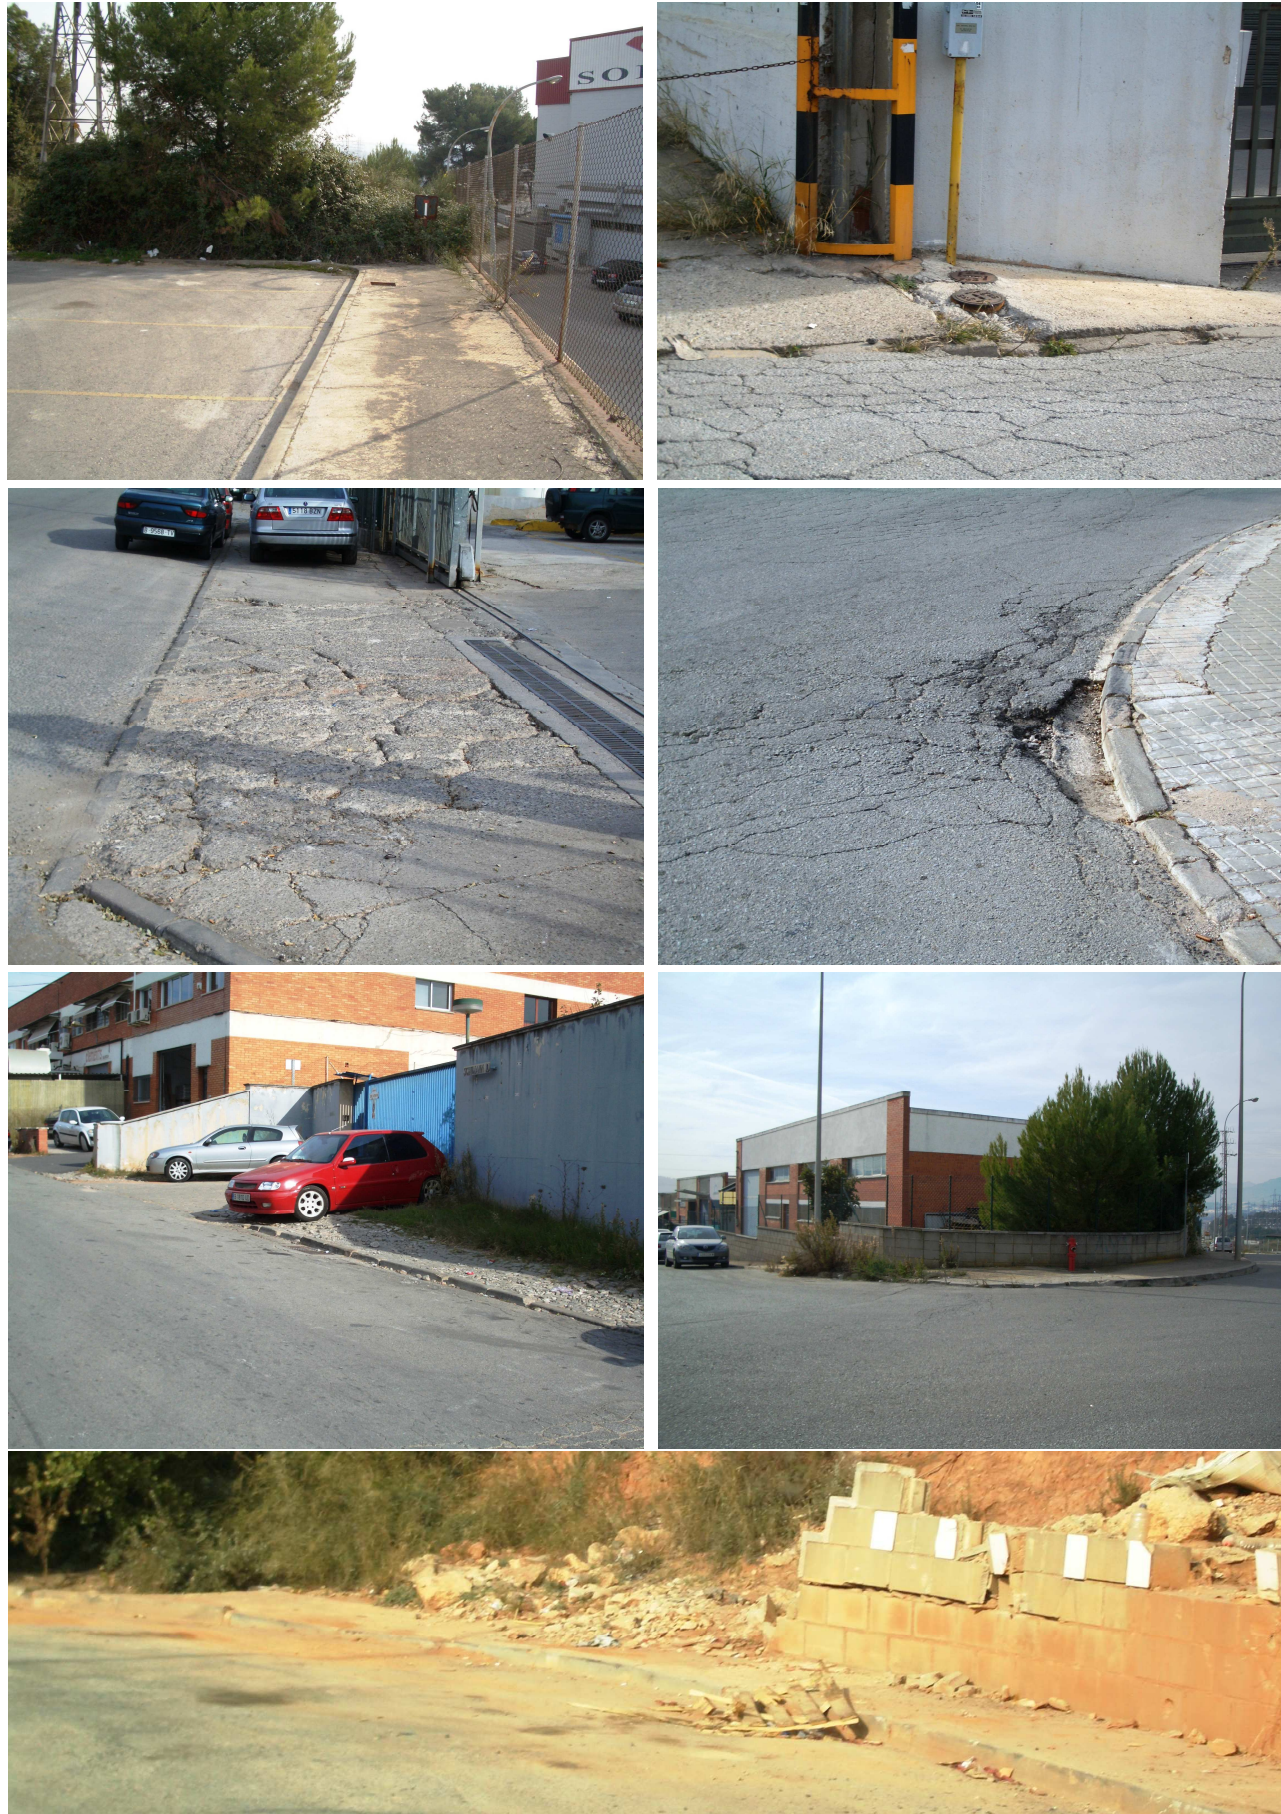
Les voreres, en general, estan acabades amb formigó, però algunes no tenen paviment, amb la qual cosa es troben colonitzades per plantes silvestres, d'altres estan trencades i plenes de sots, d'altres són pràcticament inexistent i en moltes s'acumula la brutícia.

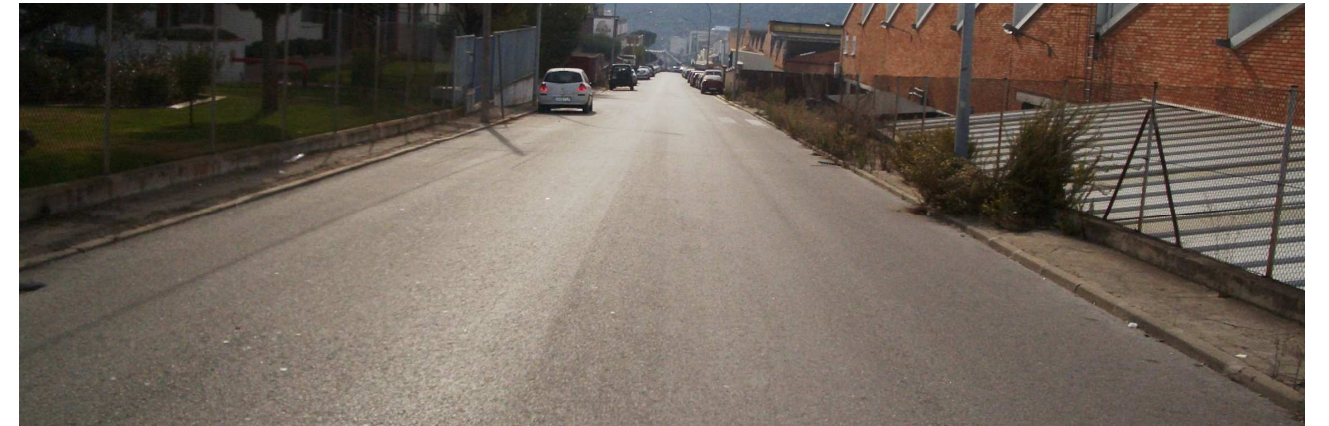
A vegades son molt estretes.

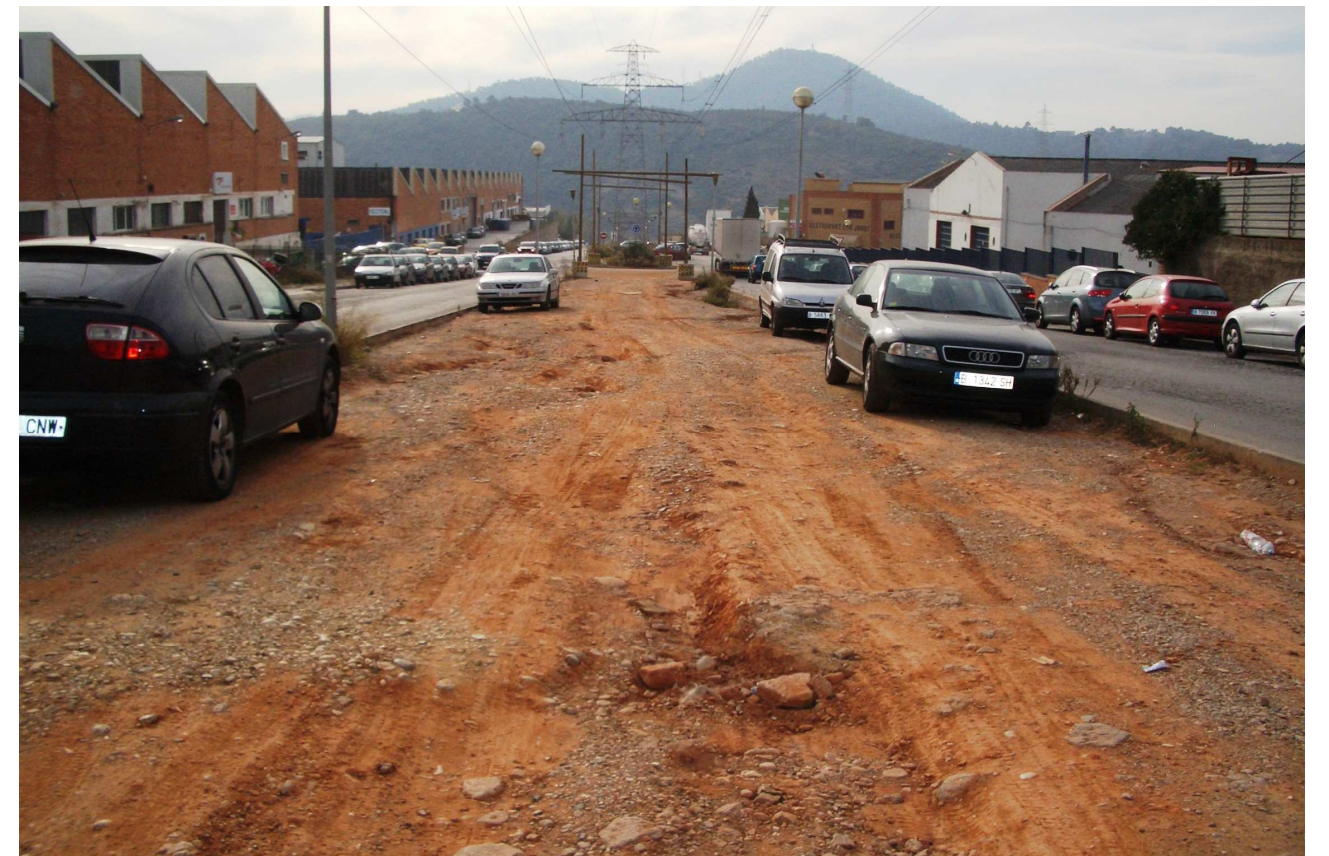
La rambla central del carrer Wagner no està pavimentada ni té cap tractament ni està neta i cuidada.

El polígon necessita una inversió i un manteniment per posar en marxa un tractament adient de la rambla central del carrer Wagner i de tots els espais lliures i marginals.

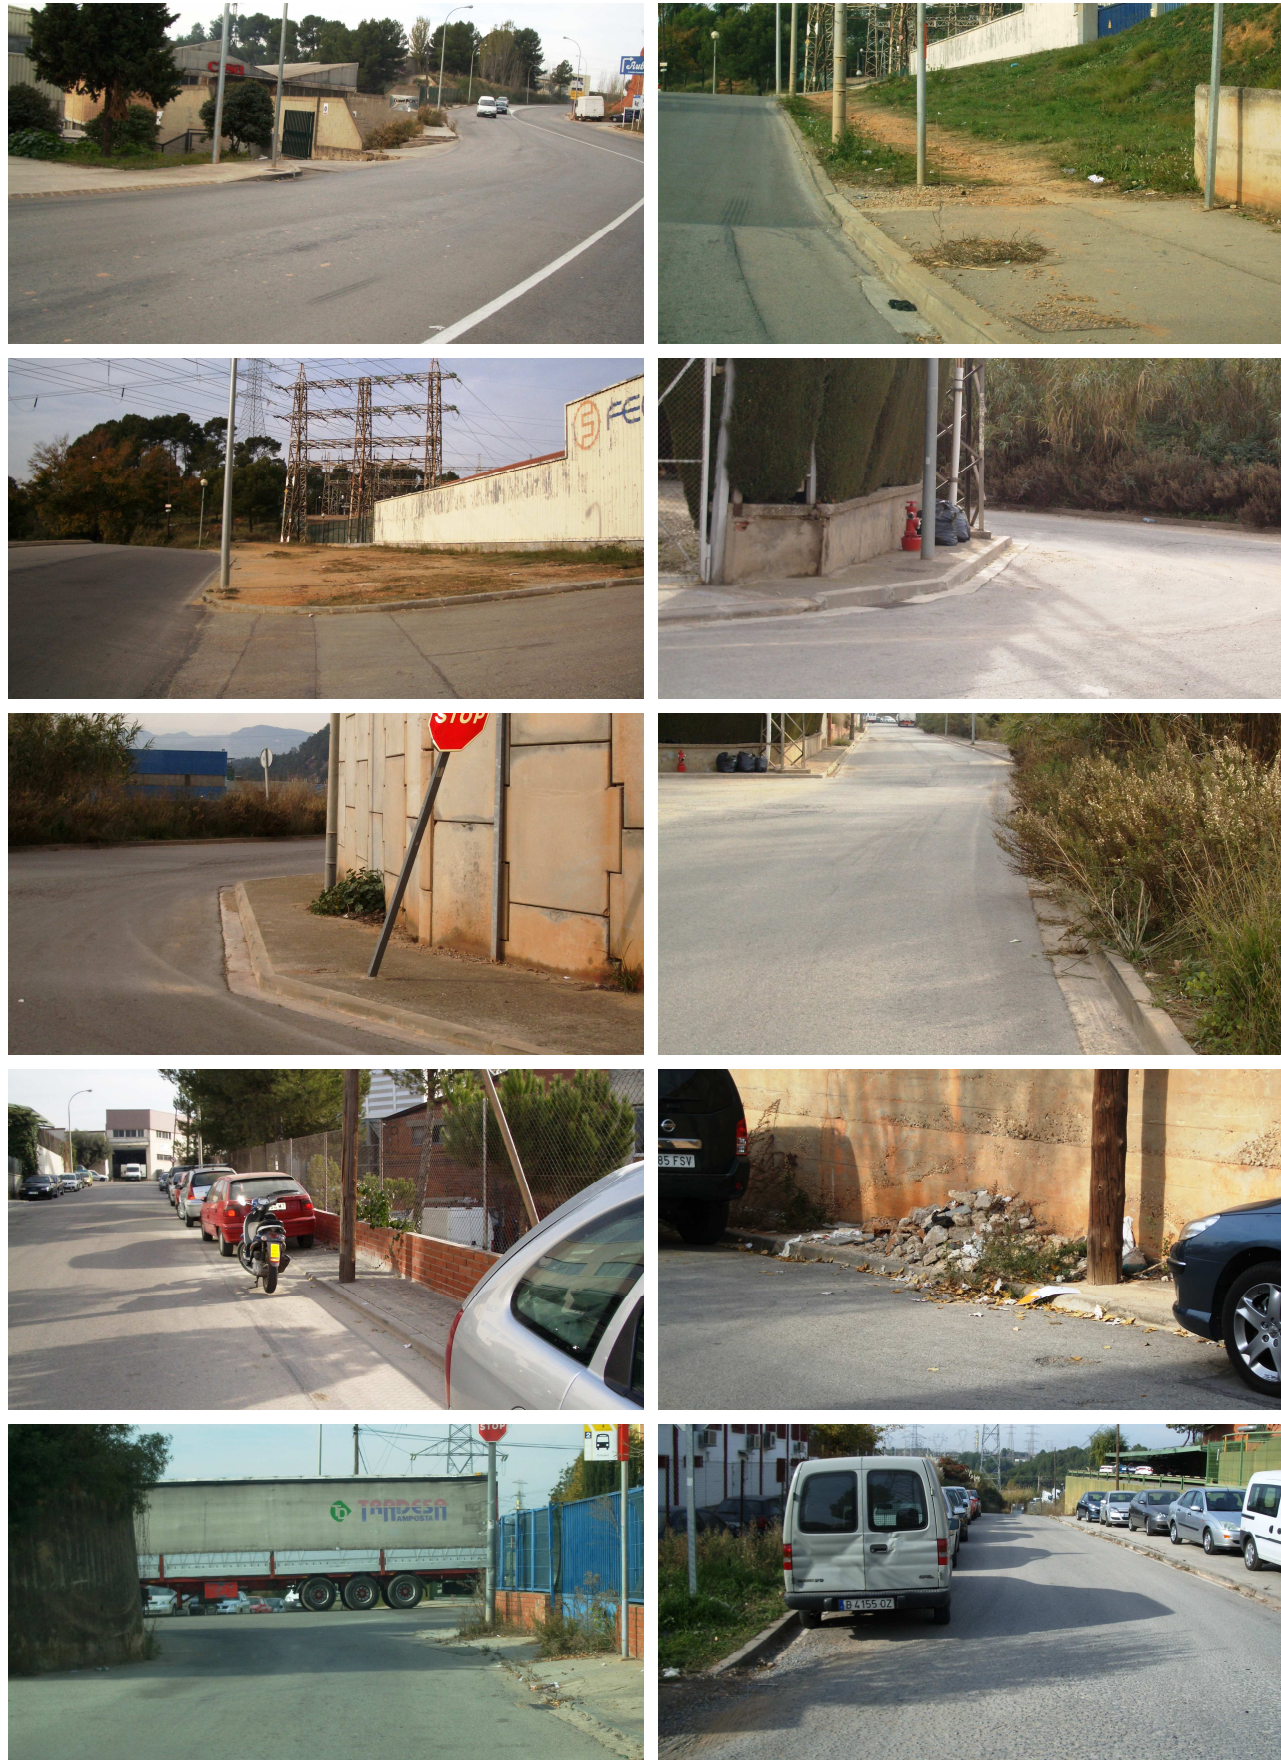
D'acord amb la problemàtica esmentada (cotxes a sobre de les voreres, voreres estretes, voreres trencades, obstacles de pals i senyals, plantes, etc) i, a més a més, que no hi ha cap gual per a vianants resulta impossible l'accessibilitat per a persones de mobilitat reduïda en gairebé tot el polígon.

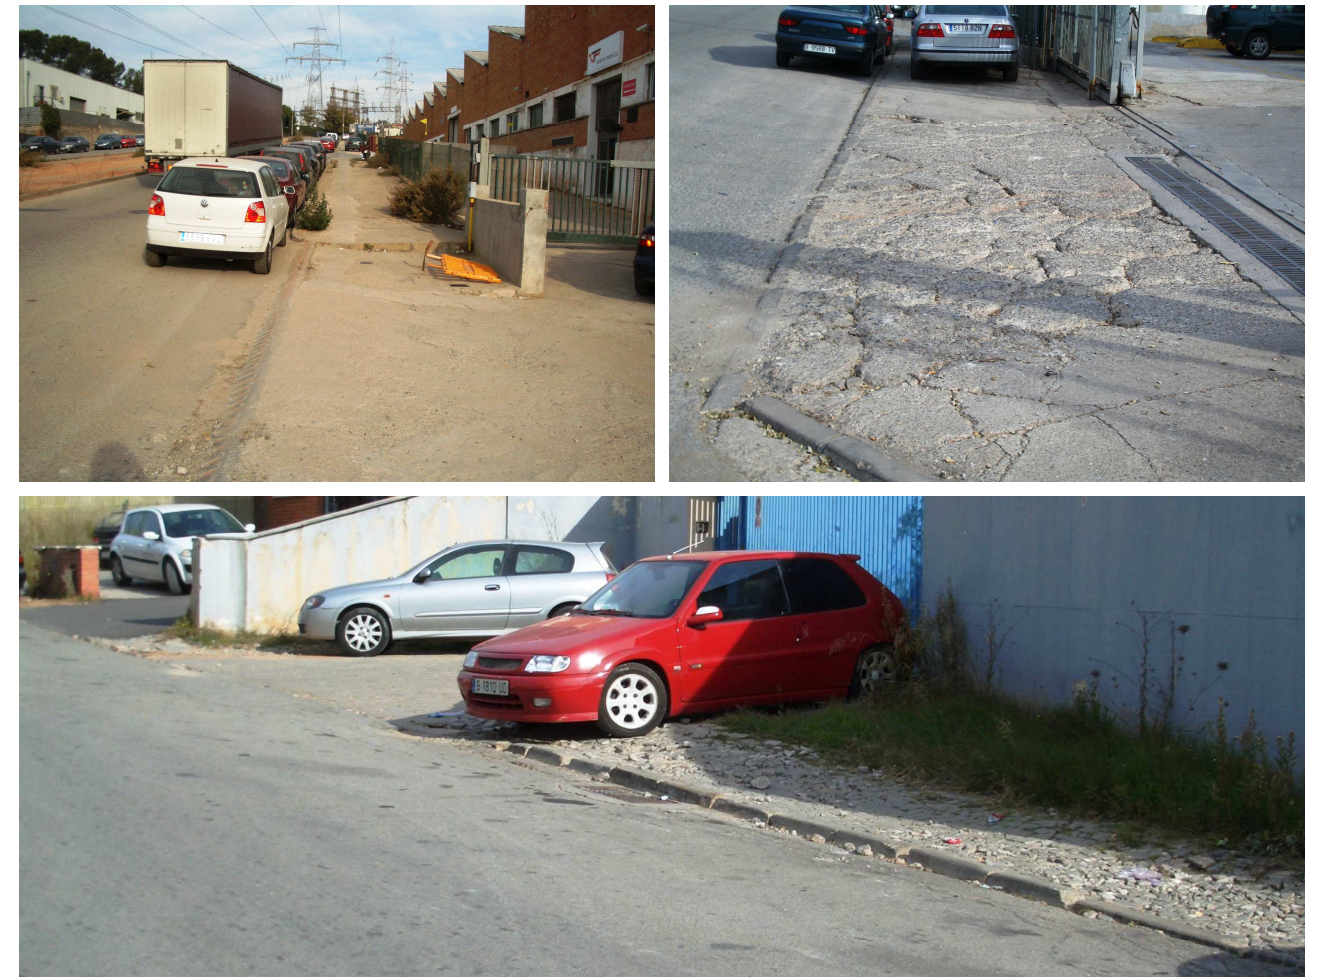
No existeixen guals de vianants en tot el polígon. En relació als guals de vehicles per a l'accés a les parcel·les, una bona part es troben en mal estat, deteriorats, amb peces trencades o incomplint la normativa. Vegi's a l'efecte les fotografies que s'acompanyen.

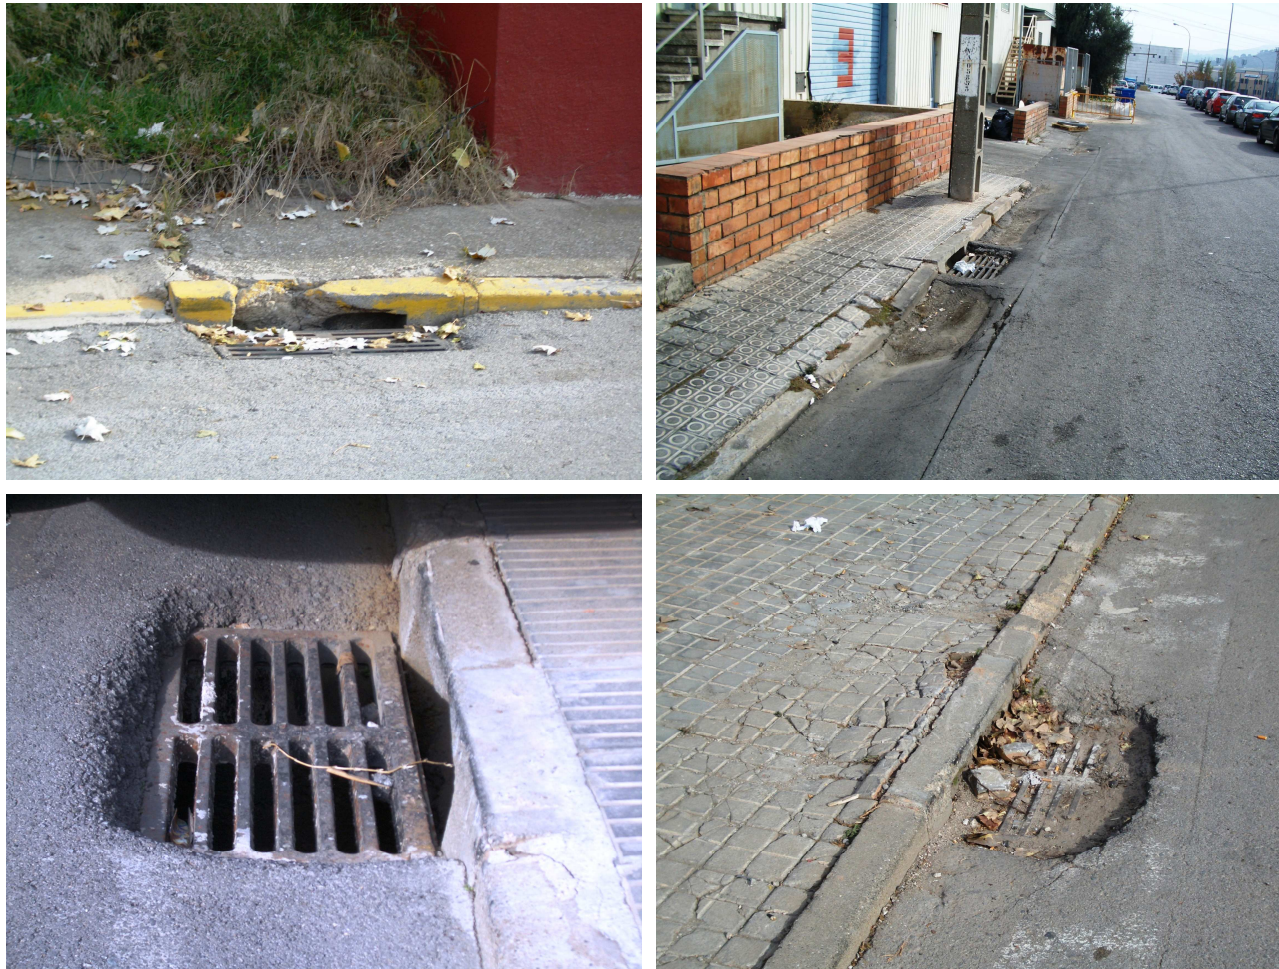
En relació als components que estan a la vista, embornals i tapes de pous de registre, s'ha observat que participen de la problemàtica de les calçades. Hi ha embornals trencats, bruts i enfonsats. Hi ha tapes mal anivellades. En molts cassos s'ha trencat l'aglomerat del seu perímetre.

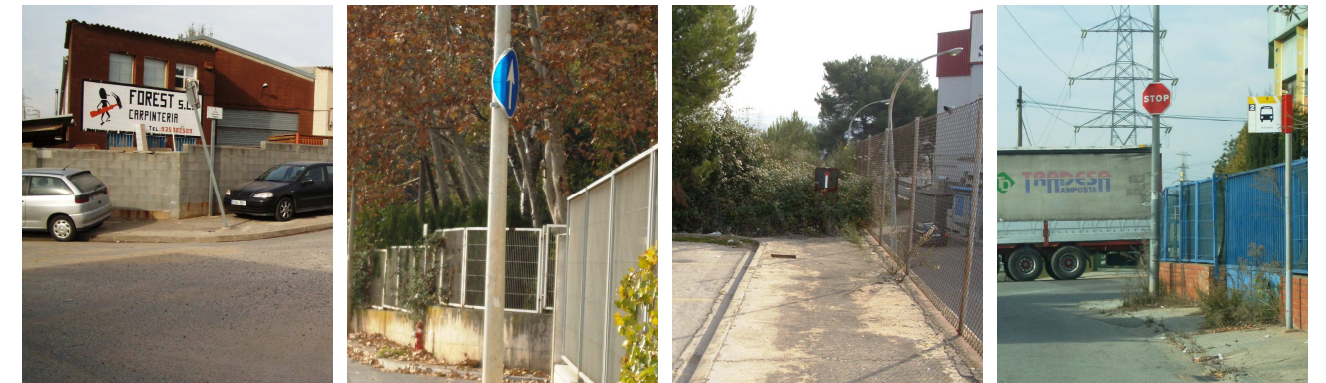
La senyalització vertical presenta mancances o insuficiències, així com defectes en els propis senyals: pals doblegats, oxidació d'algunes plaques, envelliment i brutícia. És aconsellable la seva revisió, replantejament i renovació.

També s'ha de millorar i completar la senyalització informativa relativa a les indústries existents i la seva localització.

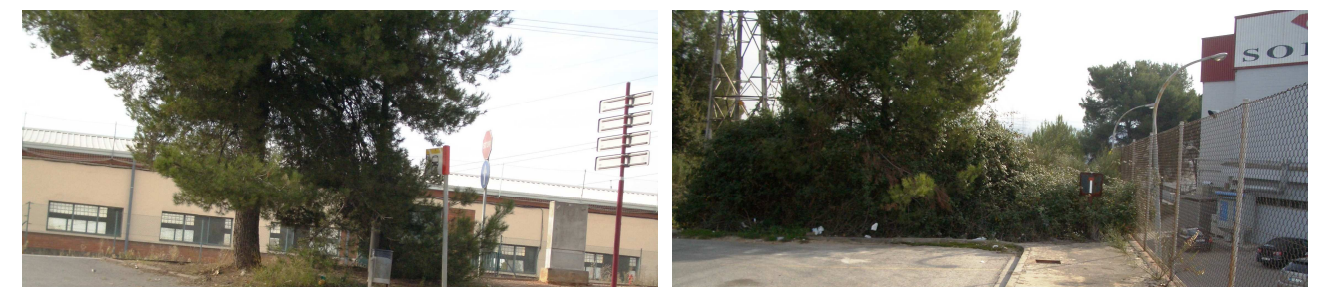
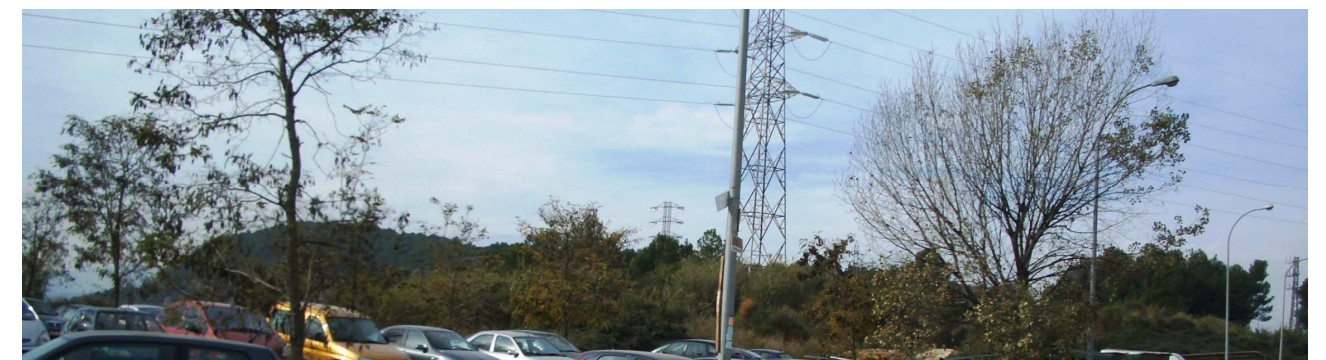
En els carrers, com s'ha dit, no hi arbres d'alineació. Només hi ha uns arbres a l'illa de Puccini-Vivaldi, sobre parterre de terres. La resta d'arbres es troben en espais residuals o marginals. L'aspecte de tots ells és que ningú els cuida.

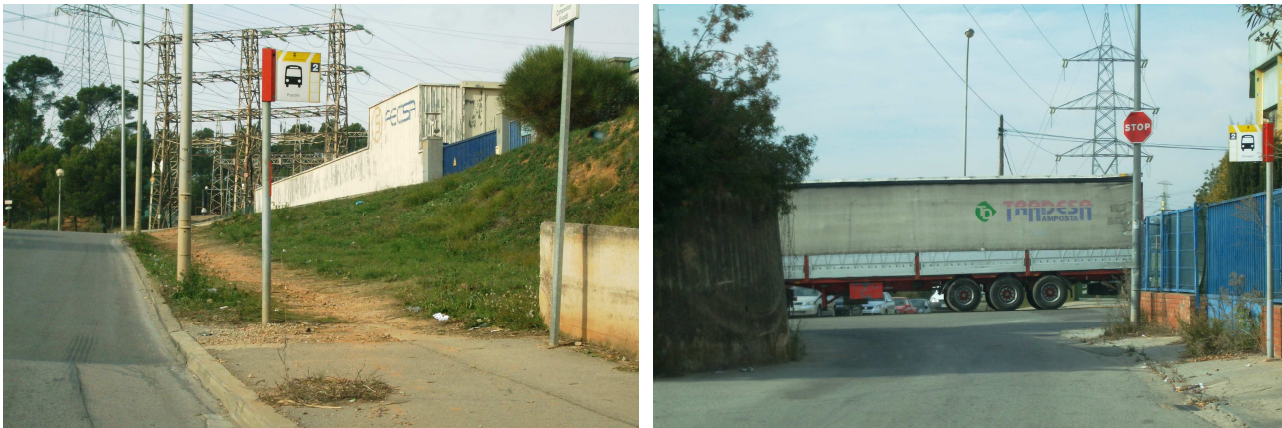
No s'ha trobat en tot el polígon cap banc, ni cap paperera, ni cap font ni cap altre element d'equipament auxiliar. Es podria dir que l'únic equipament són les parades d'autobusos que, per cert, tenen un entorn inadequat per a les persones que esperen i un paviment perillós per les persones que pugen i baixen.

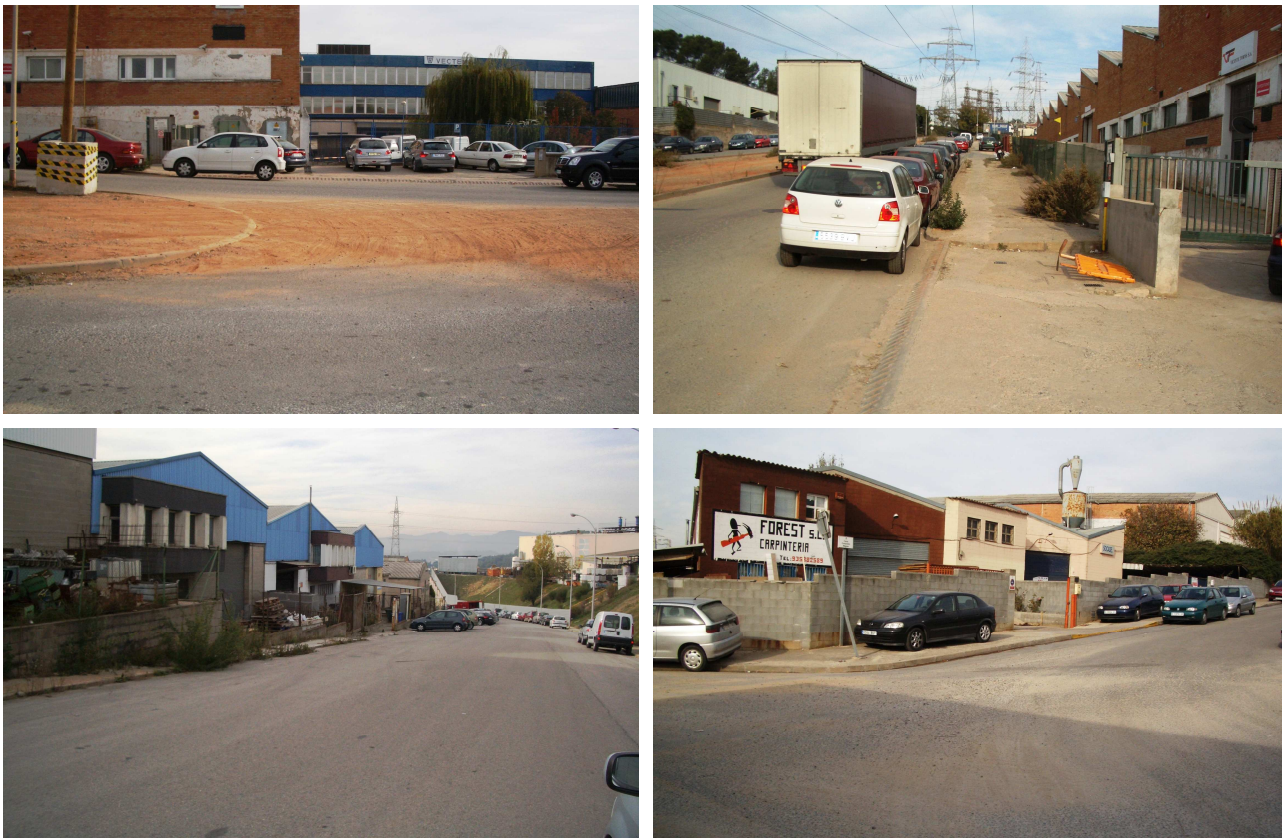
Com en d'altres polígons, aquest és un altre dels dèficits del polígon. Tant la neteja general, com la retirada de runa, mals endreços i escombraries.

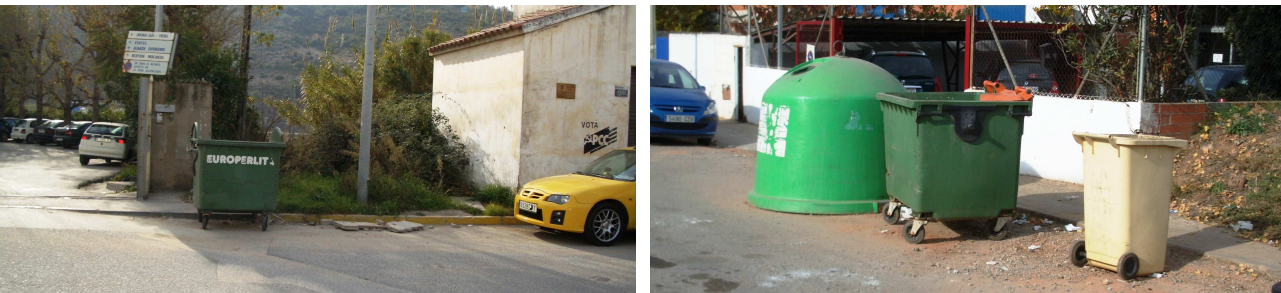
Els contenidors existents son escassos i tampoc no milloren la imatge del polígon. No so- lament està clarament a la vista problemàtica sinó que també la reclamen abastament els empresaris assentats.
