**POLÍGON INDUSTRIAL SANT GENÍS**

### 1. ANTECEDENTS

S'ha procedit a una inspecció visual de tot el polígon, amb presa de dades i fotografies, amb l' objectiu de redactar el present estudi

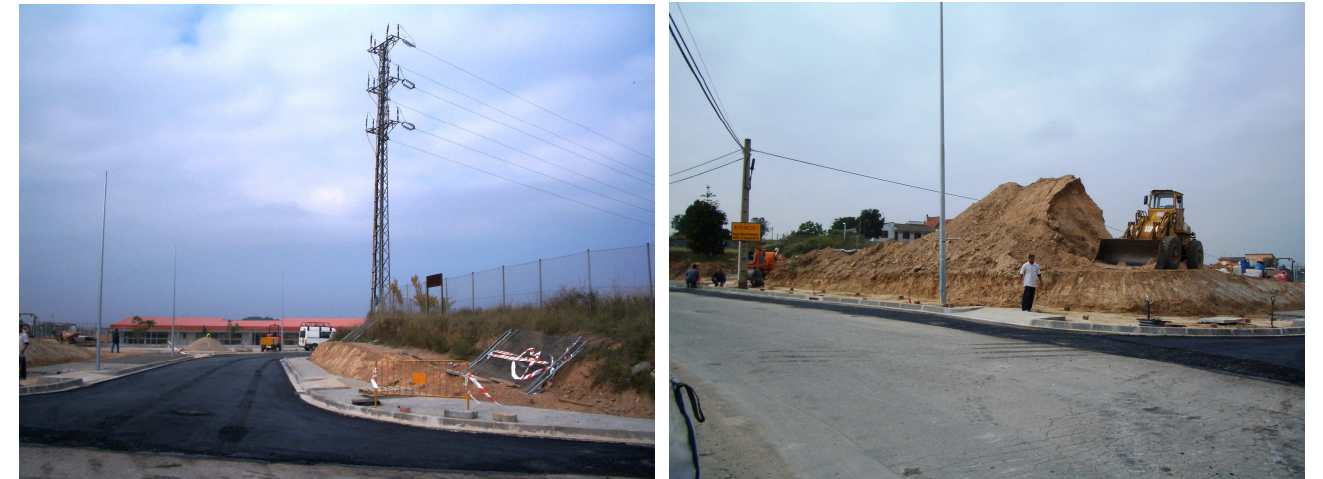
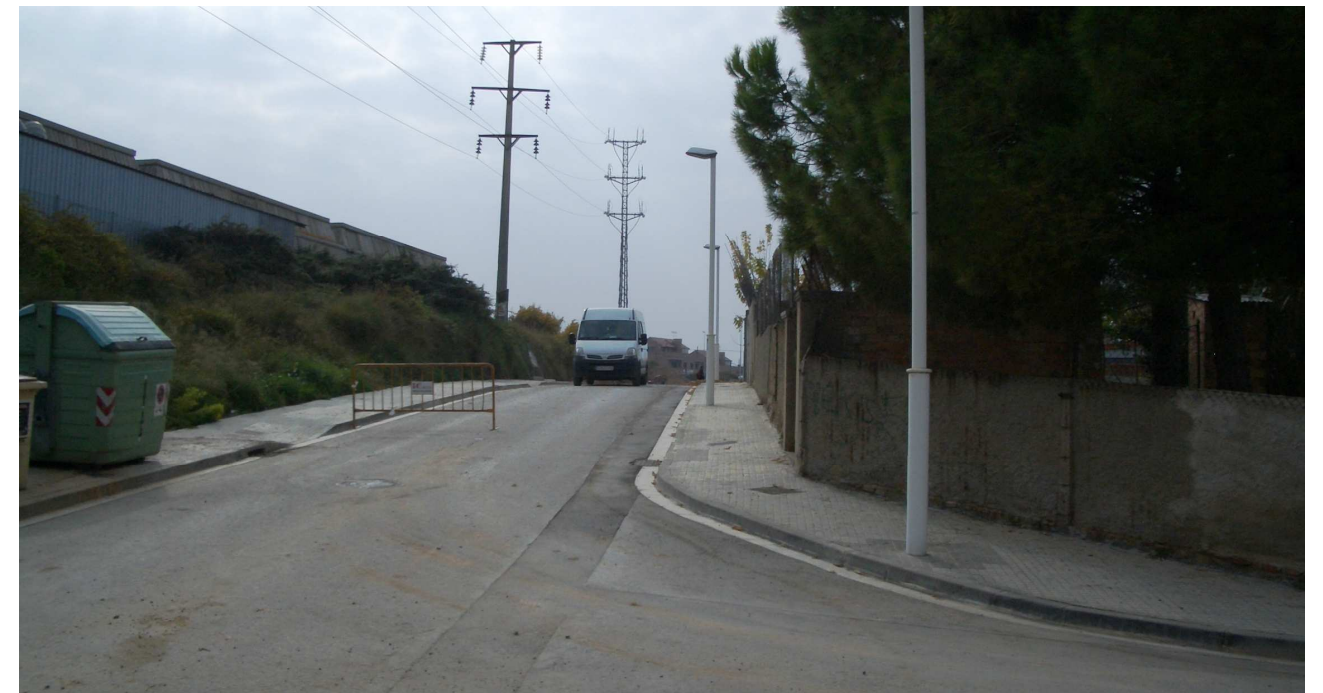
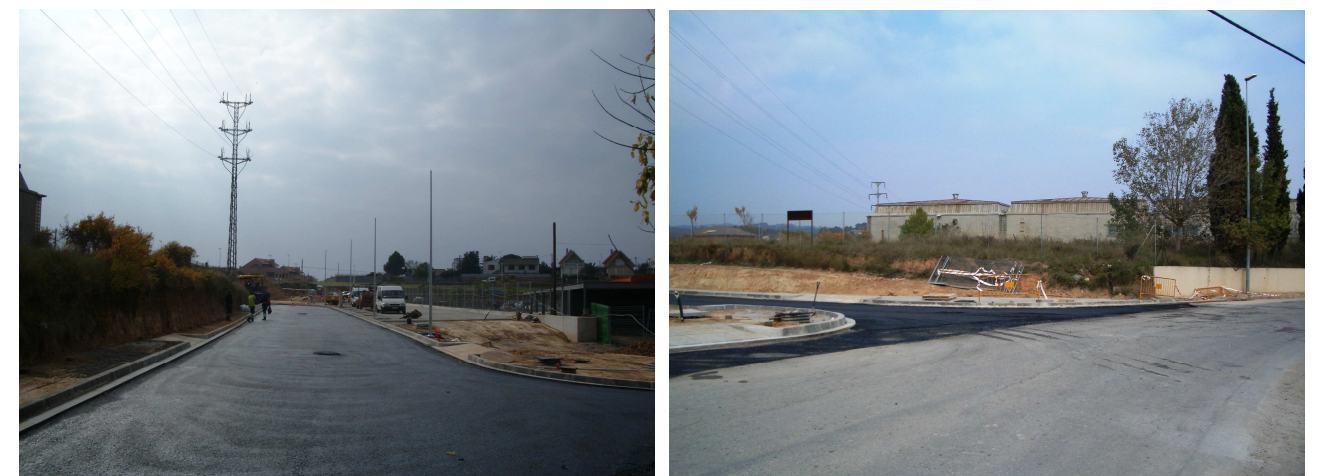
Finalment, en el moment de procedir al present estudi s' està urbanitzant el carrer limítrof per l'Oest, que és el carrer de la Gràcia, estret i domèstic, que separa el polígon del sector residencial. Òbviament aquest carrer tampoc haurà de ser utilitzat pel tràfec industrial.

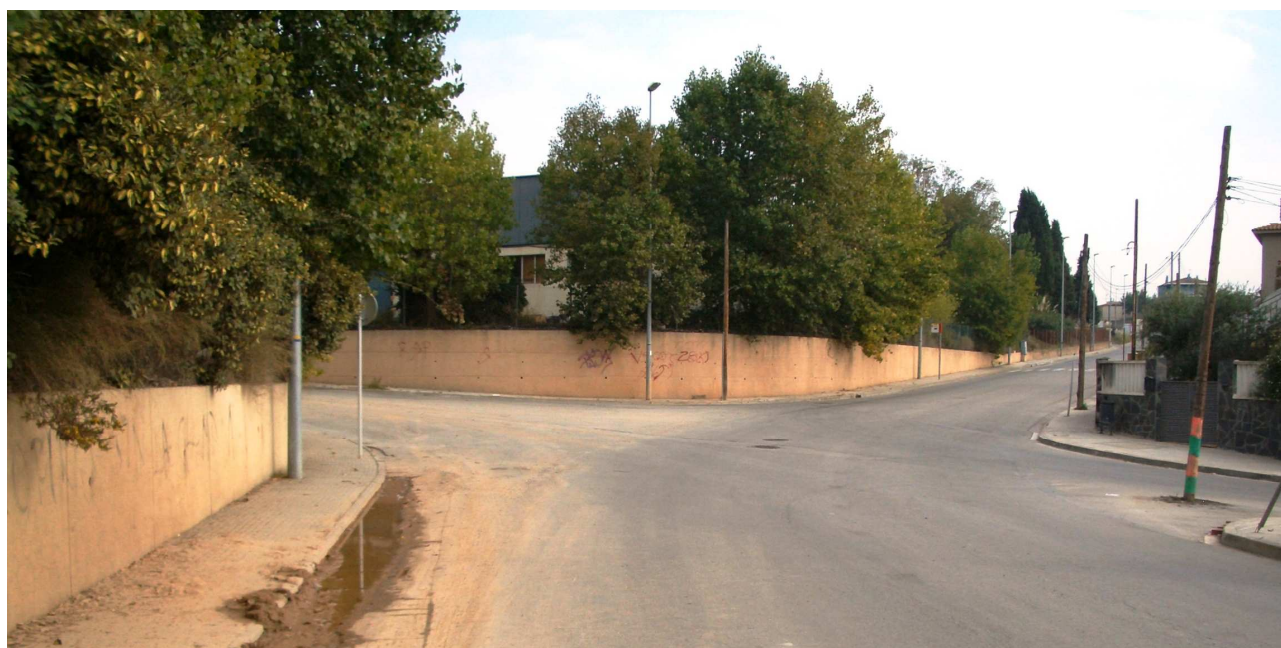
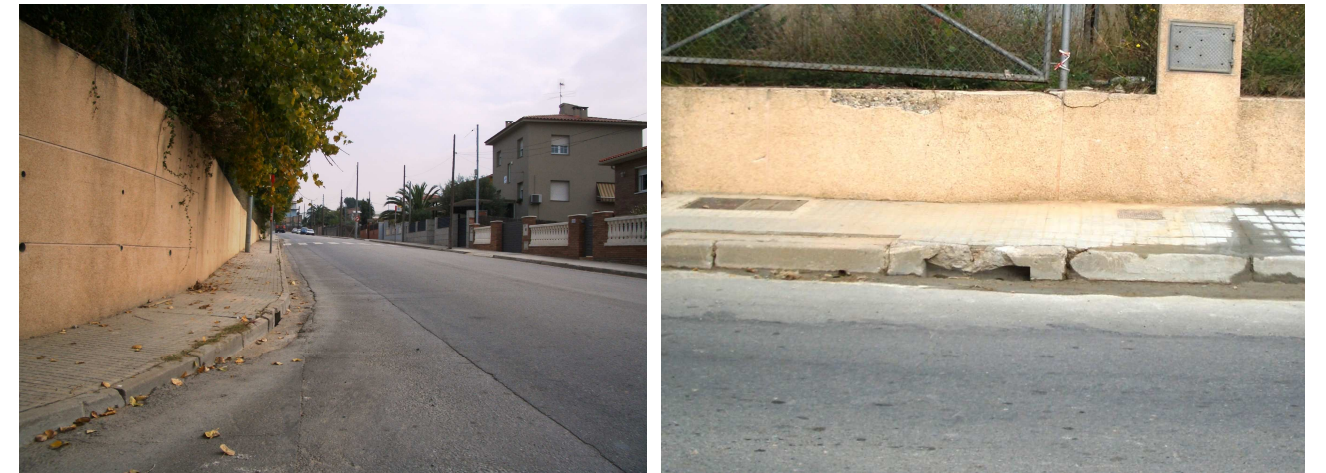
Les voreres, en general, estan configurades per panot 20x20. En la carretera de Castellbisbal, en tot el trajecte.

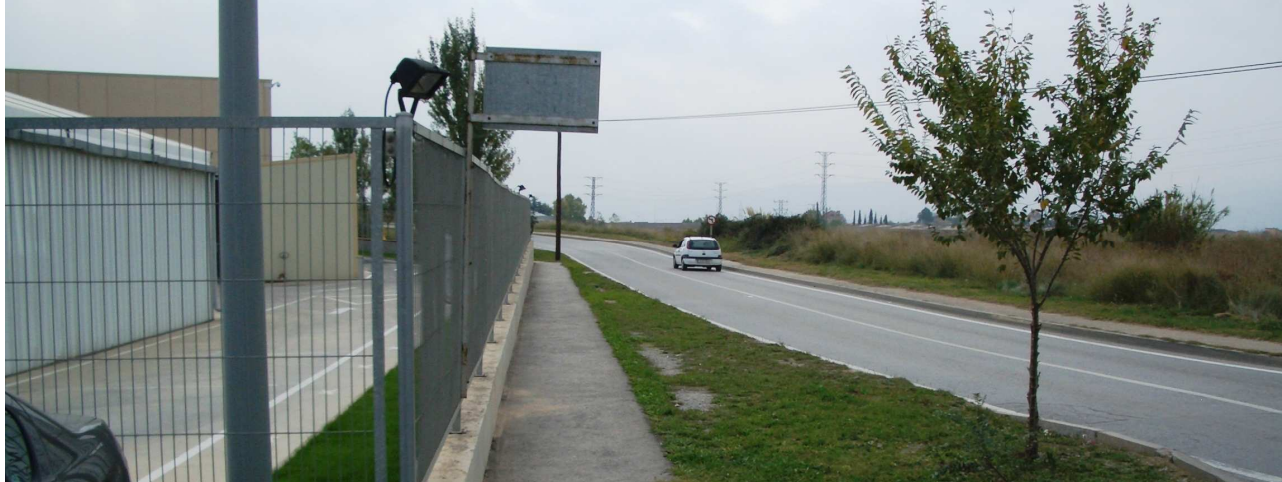
Els únics arbres existents al polígon són uns pins situats a la banda d' esquerra al començament de la Carretera d' Ullastrell i unes moreres situades a la banda dreta del mateix tram de carretera. Ni a la Carretera de Castellbisbal ni a qualsevol altre carrer existeix cap

espècie vegetal.

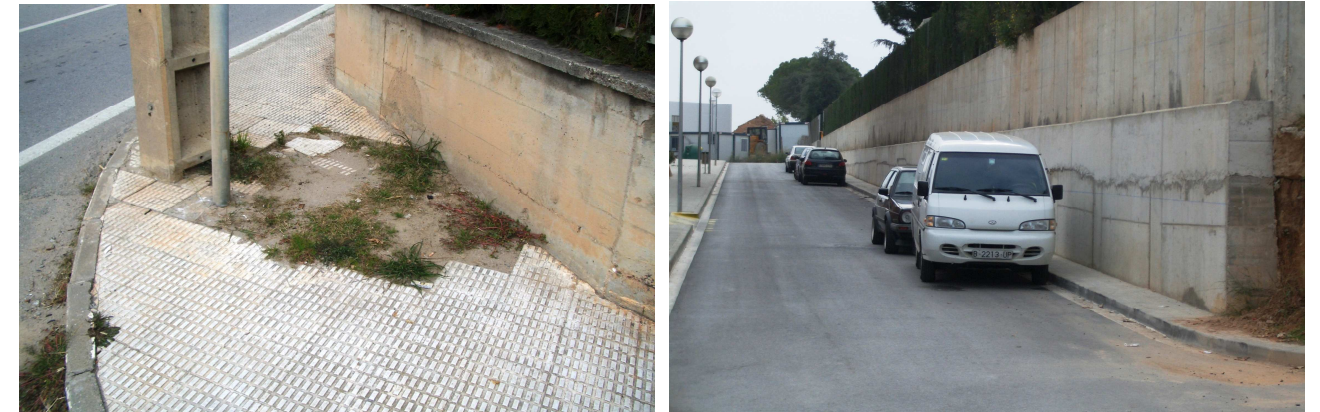
Com en els altres polígons, en aquest tampoc no està resolt el problema de la neteja ni el del manteniment.
