**POLÍGON INDUSTRIAL COVA SOLERA**

### 1. ANTECEDENTS

En aquí també s'ha procedit a una inspecció visual de tot el polígon, amb presa de dades i fotografies, amb l'objectiu d'emetre el present informe relatiu a l'estat de la urbanització en les seves diferents components i partides.

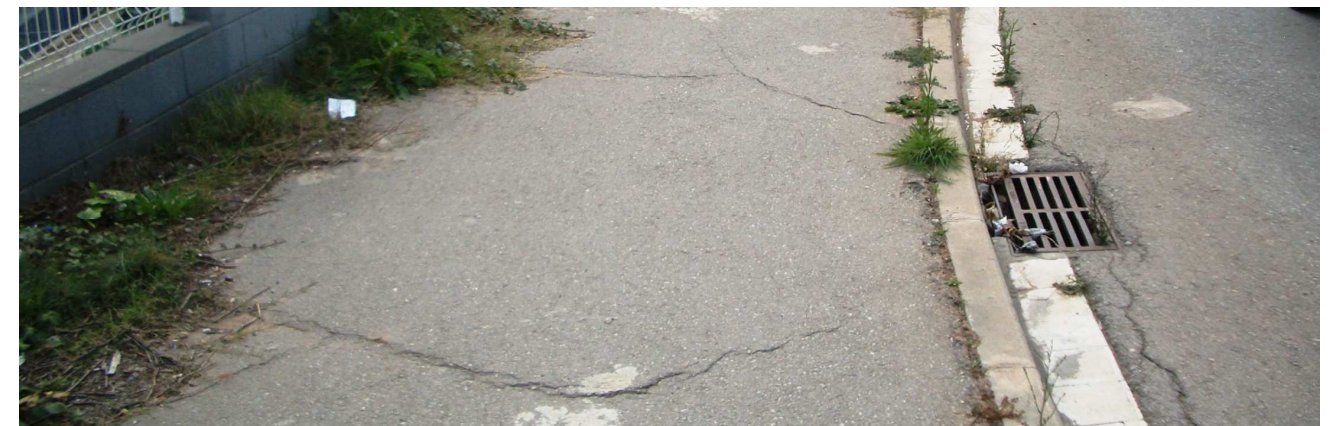
Les voreres, en general, estan acabades amb paviment asfàltic. D'altres, en pocs punts, estan

configurades per panot 20x20. Probablement són les voreres el que es conserva pitjor de tot el polígon. És possible que la base del formigó sigui d'escassa resistència o tingui
